Verstärkung von Stahlbrücken mit Kategorie-2-Schäden

Brücken- und Ingenieurbau Heft B 127

Ulrike Kuhlmann
Michael Hubmann

Bericht zum Forschungsprojekt FE 15.474/2009/CRB:
Instandsetzung und Verstärkung von Stahlbrücken mit Schäden in Form von Rissen im Bereich von Anschlüssen im Längssystem (Kategorie-2-Schäden)

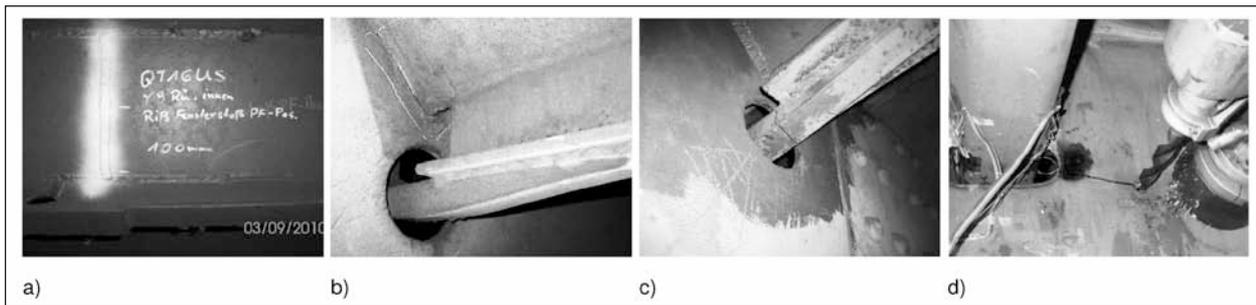
Fig. 2: Typical Category 2 fatigue cracks: a) splice joint [84], b) side plate (HANSWILLE & PIEL [44], S. 10), c) strap (HANSWILLE & PIEL [45], S. 10), d) cut-out in the crossbeam web (KOLSTEIN [55], S. 221)

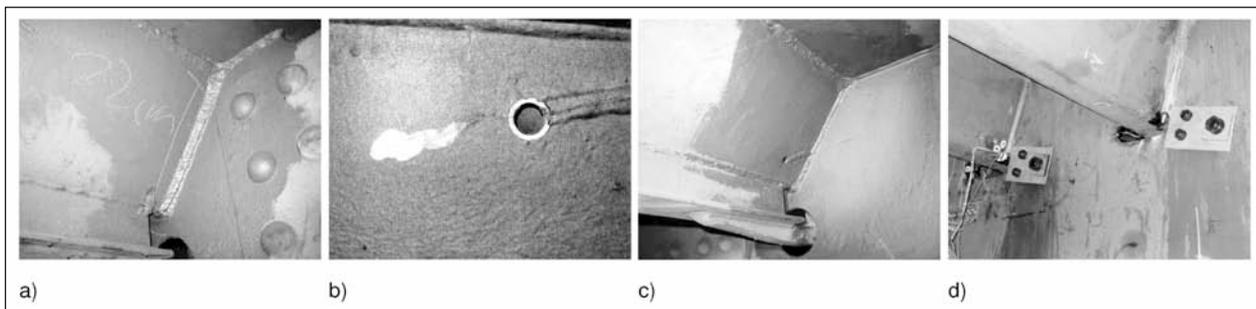
Fig. 3: Common maintenance methods: a) welding (HANSWILLE & PIEL [44], S. 12), b) drilling a hole at crack tip (SEDLACEK [70], S. 7), c) welding and drilling (HANSWILLE & PIEL [44], S. 8), d) cover plates (KOLSTEIN [55], S. 221)

In the following, some common maintenance methods are explained, which could be observed at bridges: Fig. 3 a) – Cracked welds are removed by autogenous/carbon electrode cutting or mechanical grinding. With nondestructive testing methods like magnetic particle, dye penetration or eddy current testing, the complete removal of the crack can be ensured before welding a new weld. Fig. 3 b) – As an urgent measure, the sharp edge of a crack tip may be removed by drilling a hole. The crack tip can be detected by the above mentioned

nondestructive testing methods and for the location of the hole an additional length in the crack direction should be applied. Fig. 3 c) – Also a combination of the first and second mentioned maintenance method may be applied: Drilling a hole, cutting/grinding the old weld, producing a new weld with perhaps a final grinding of the hole after welding. Fig. 3 d) – For Category 2c* fatigue cracks a maintenance method with some additional cover plates, which were fixed by using M24 high strength friction grip bolts (occasionally with injection bolts), was observed.

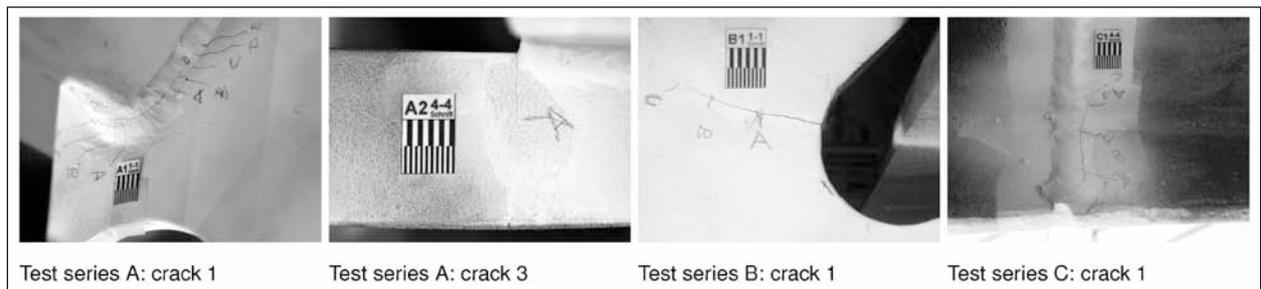
A schematic illustration of the original test specimen is given in Fig. 5. Different fatigue cracks appeared in the test series which are shown in Fig. 6. In test series A three fatigue cracks could be observed which almost appeared at the same time. Test series B and C only had one fatigue crack. Test series D was not tested as original test specimen, but only in “repaired state”. For monitoring the fatigue tests with about 3 Hz, strain gauges at the side plates were applied and force resp. path of the actuator were recorded.

Fig. 6: Illustration of test specimens in original condition after the fatigue tests with corresponding fatigue cracks

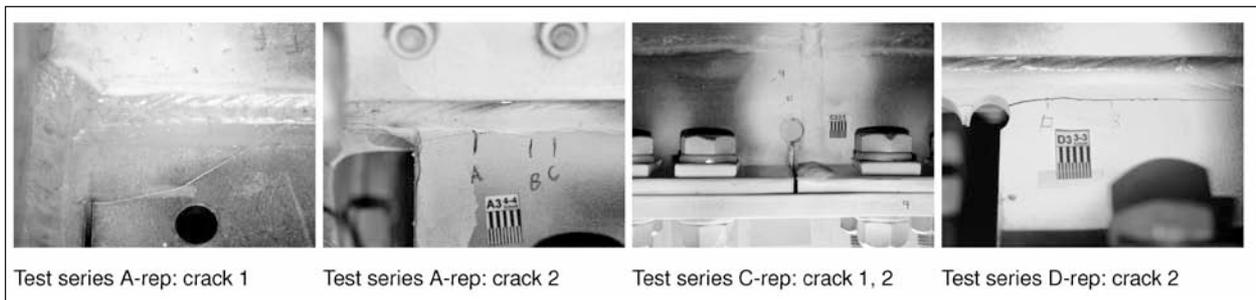
Fig. 10: Illustration of test specimens in repaired condition after the fatigue tests with corresponding fatigue cracks

as expected, a fatigue crack started from the artificial crack and also from the drilled hole of the screwed strap. Test series D-rep showed the same fatigue cracks like A-rep, only with the difference that, crack No. 2 started from a hole and not from a weld notch.

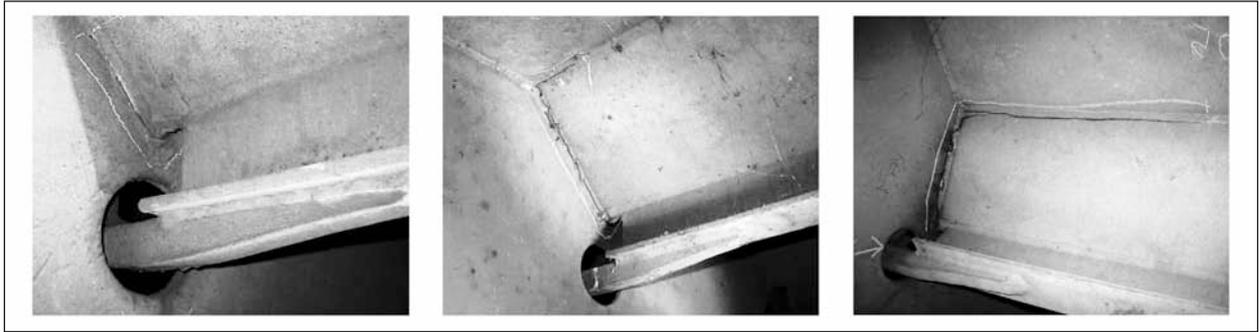
Bild 25: Brücke 16 – Riss am Passplättchen (HANSWILLE & PIEL [44], Seite 10), Brücke 16 – Riss entlang der Schweißnaht zwischen Seitenblech und Querträgersteg (HANSWILLE & PIEL [44], Seite 8), Brücke 16 – Riss entlang der Schweißnaht zwischen Seitenblech und Deckblech (HANSWILLE & PIEL [44], Seite 10)

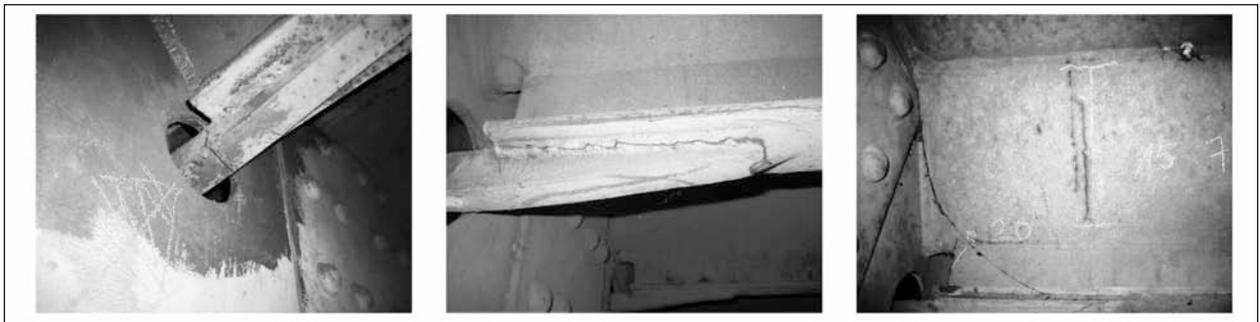
Bild 26: Brücke 16 – Riss an der durchgesteckten Lasche (HANSWILLE & PIEL [44], Seite 10), Brücke 16 – Riss entlang der angeschweißten Lasche (HANSWILLE & PIEL [44], Seite 11), Brücke 16 – Riss an der Plättenschweißung vom Fensterstoß (HANSWILLE & PIEL [44], Seite 12)

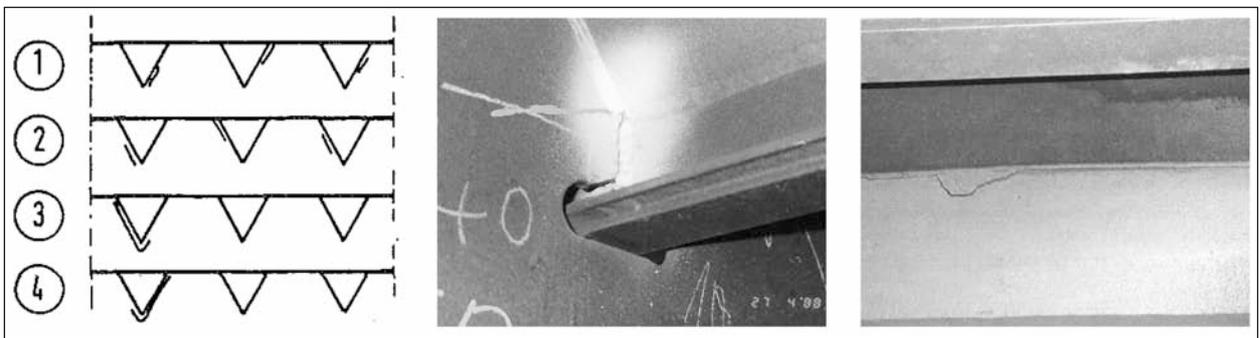
Bild 27: Brücke 9 – Typische Risse im Bereich zwischen Längsrippe und Querträgersteg (WOLCHUK [81], Seite 78), Brücke 3 – Riss zwischen Längsrippe und Querträgersteg (SEDLACEK [95]), Brücke 3 – Riss entlang der Schweißnaht zwischen Deckblech und Seitenblech (SEDLACEK et al. [71], Seite 13)

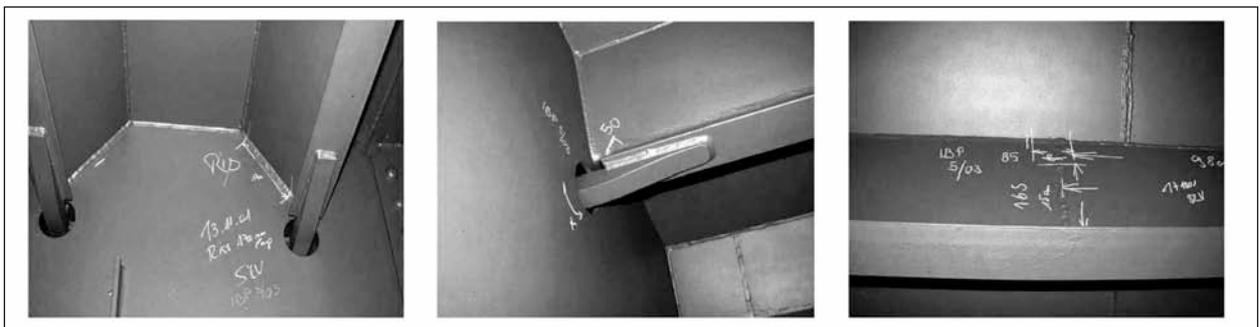
Bild 28: Brücke 9 – Riss am Passplättchen (Autobahndirektion-Nordbayern [87], Seite 9), Brücke 9 – Riss entlang der Schweißnaht zwischen Seitenblech und Querträgersteg (Autobahndirektion-Nordbayern [87], Seite 7), Brücke 9 – Riss an der Plättenschweißung vom Fensterstoß (Autobahndirektion-Nordbayern [87], Seite 12)

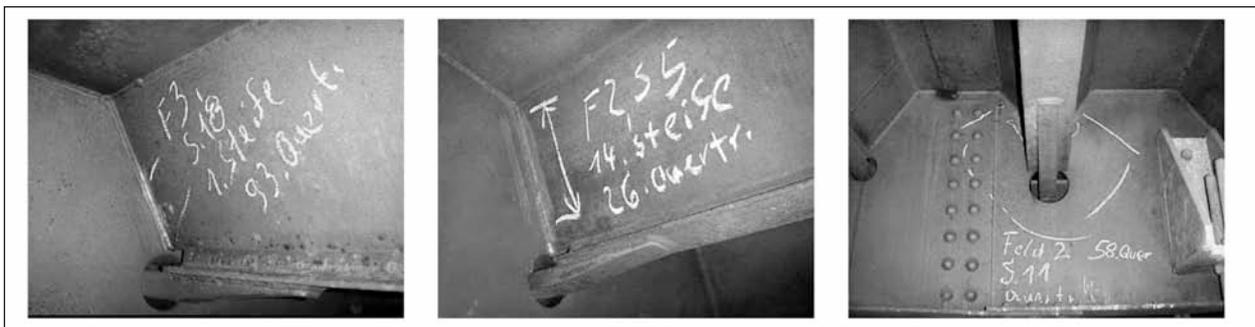
Bild 29: Brücke 12 – Riss am Passplättchen (Landesbetrieb-Mobilität-Rheinland-Pfalz [90], Seite 10), Brücke 12 – Riss entlang der Schweißnaht zwischen Seitenblech und Querträgersteg (Landesbetrieb-Mobilität-Rheinland-Pfalz [90], Seite 5), Brücke 12 – Riss entlang der Schweißnaht zwischen Seitenblech und Querträgersteg (Landesbetrieb-Mobilität-Rheinland-Pfalz [90], Seite 13)

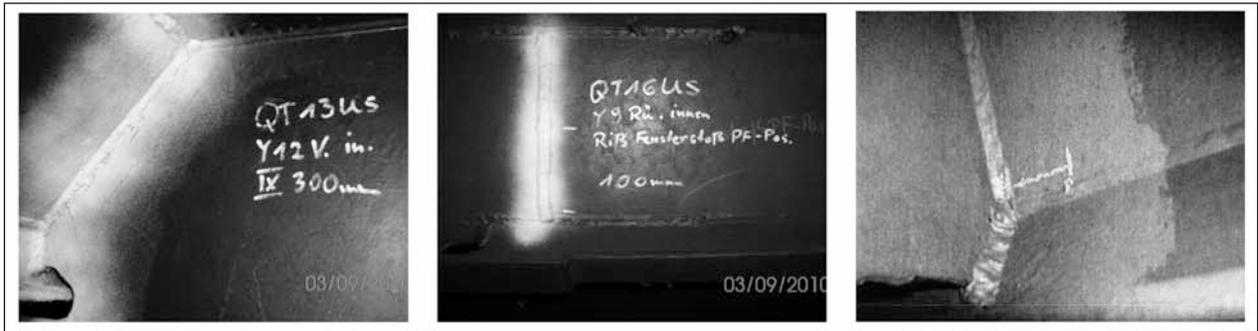
Bild 31: Brücke 14 – Riss entlang der Schweißnaht zwischen Seitenblech und Querträgersteg [84], Brücke 14 – Riss an der Plättchenschweißung vom Fensterstoß [84], Brücke 14 – Riss zwischen Seitenblech und 1/2 I-Profil (SEDLACEK [70], Seite 10)

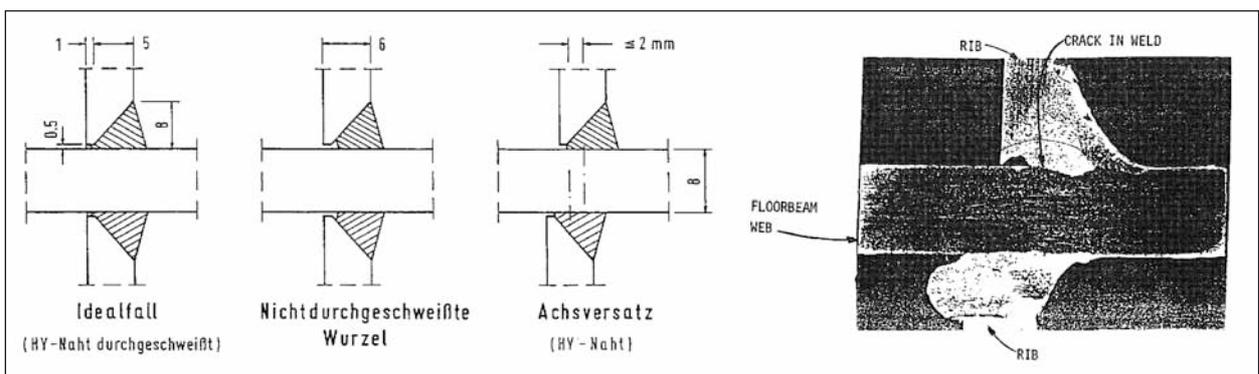
Bild 32: Anschluss der Längsrippe an den Querträgersteg (NATHER [60], Seite 45), Haseltalbrücke – Anschluss der Längsrippe an den Querträgersteg – Riss zwischen oberer Schweißnaht und Querträgersteg (WOLCHUK [81], Seite 78)

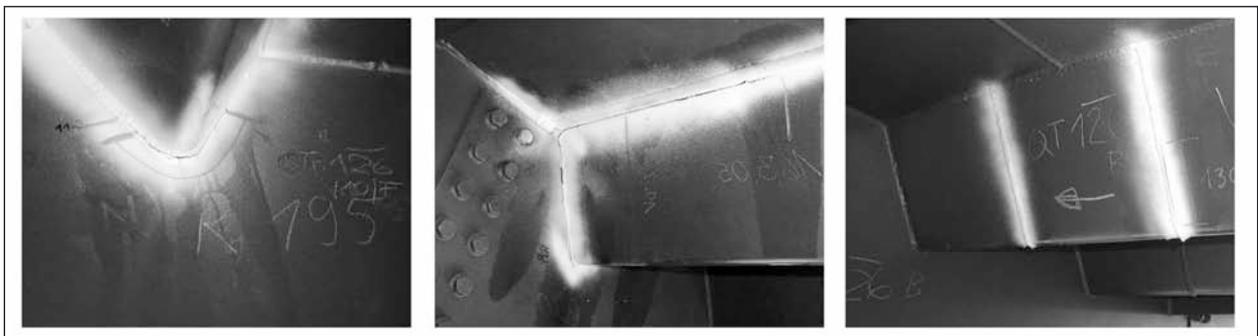
Bild 33: Haseltalbrücke [82]: Riss ausgehend von der Unterkante V-Profil, Rissverlauf über die Schweißnaht zwischen Seitenblech und Querträgersteg bis zum Deckblech, Riss an der Plättchenschweißung vom Fensterstoß

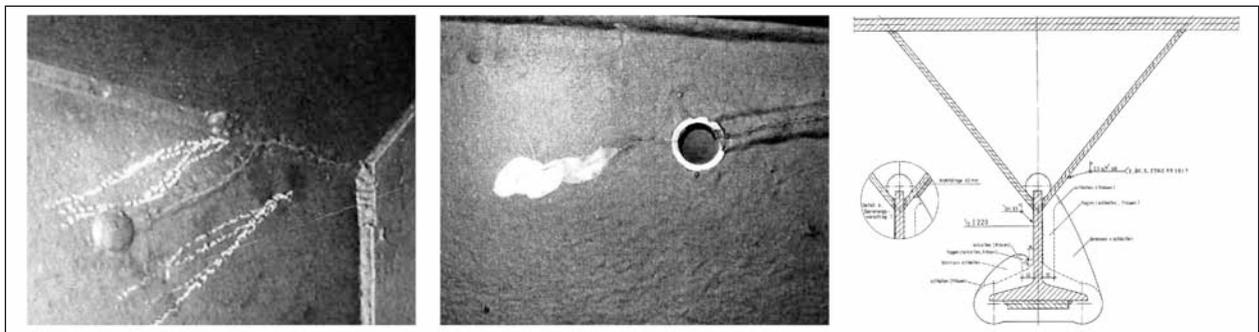
Bild 43: Brücke 14 – Riss in instandgesetzter Naht (SEDLACEK [70], Seite 7), Brücke 14 – Riss in instandgesetzter Naht (SEDLACEK [70], Seite 7), Brücke 3 – Variante H – Ausnehmung im Querträgersteg zur Vermeidung von Spannungskonzentrationen bei Biegung aus Verkehr in Querrichtung durch eine zu starre Konstruktion (SEDLACEK [95])

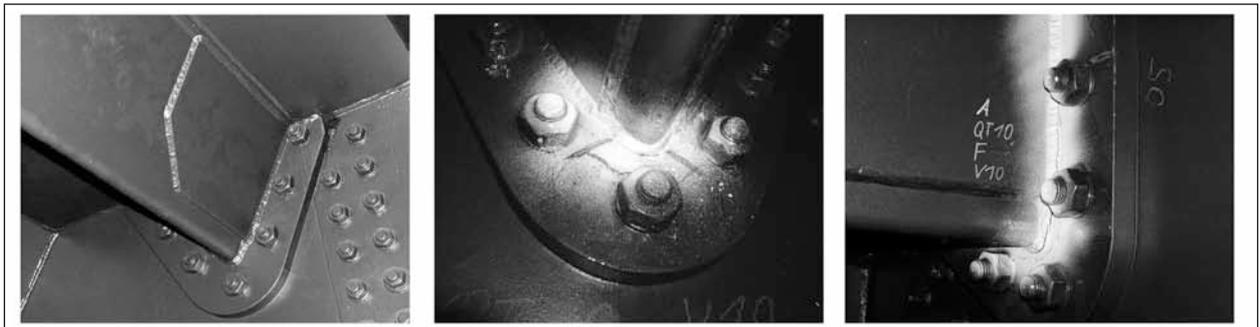
Bild 48: Haseltalbrücke – Variante N [82]: Ausgeführte Instandsetzung mittels Verstärkungsblechen und HV-Schrauben an den Kopfplatten, Riss ausgehend von Unterkante V-Profil, Riss in der Schweißnaht zwischen Seitenblech und Kopfplatte

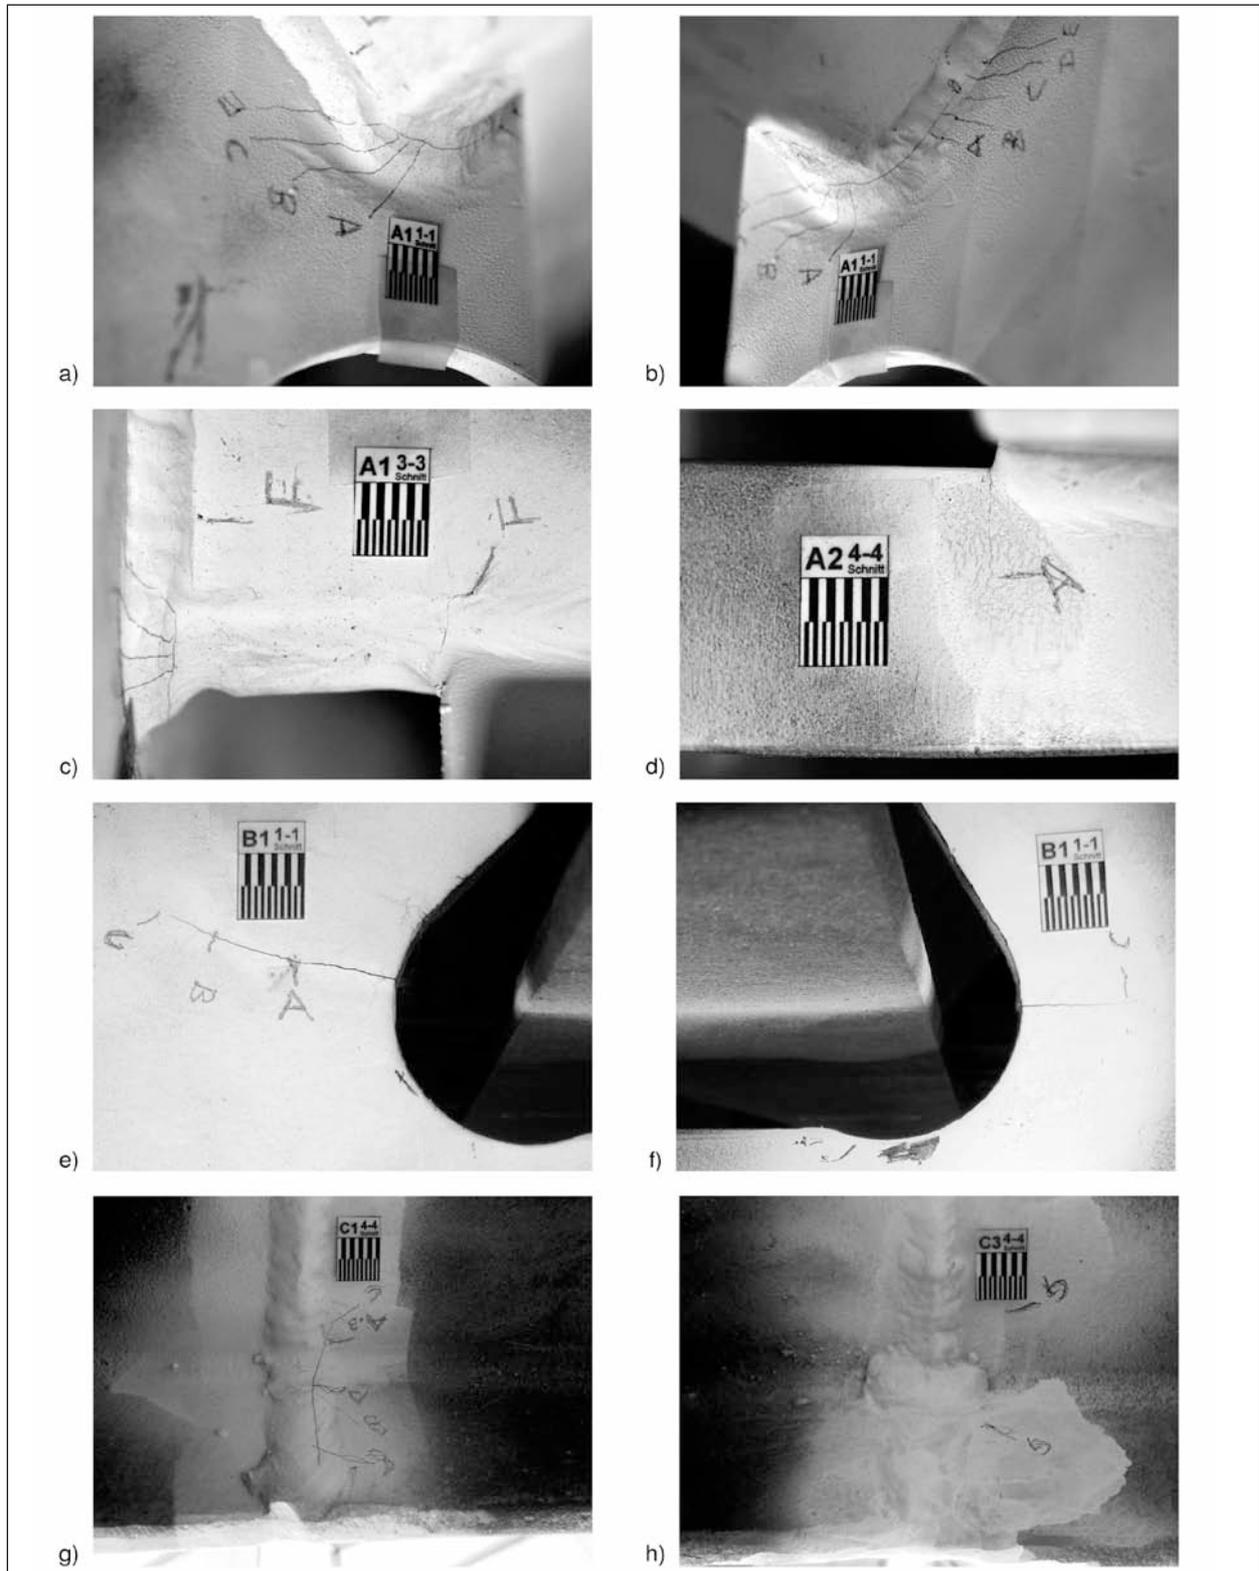
Bild 65: Maßgebende Ermüdungsrisse der Versuchsreihen A (Bild: a, b, c, d), B (e, f), C (g, h) vgl. Bild 57 auf Seite 43

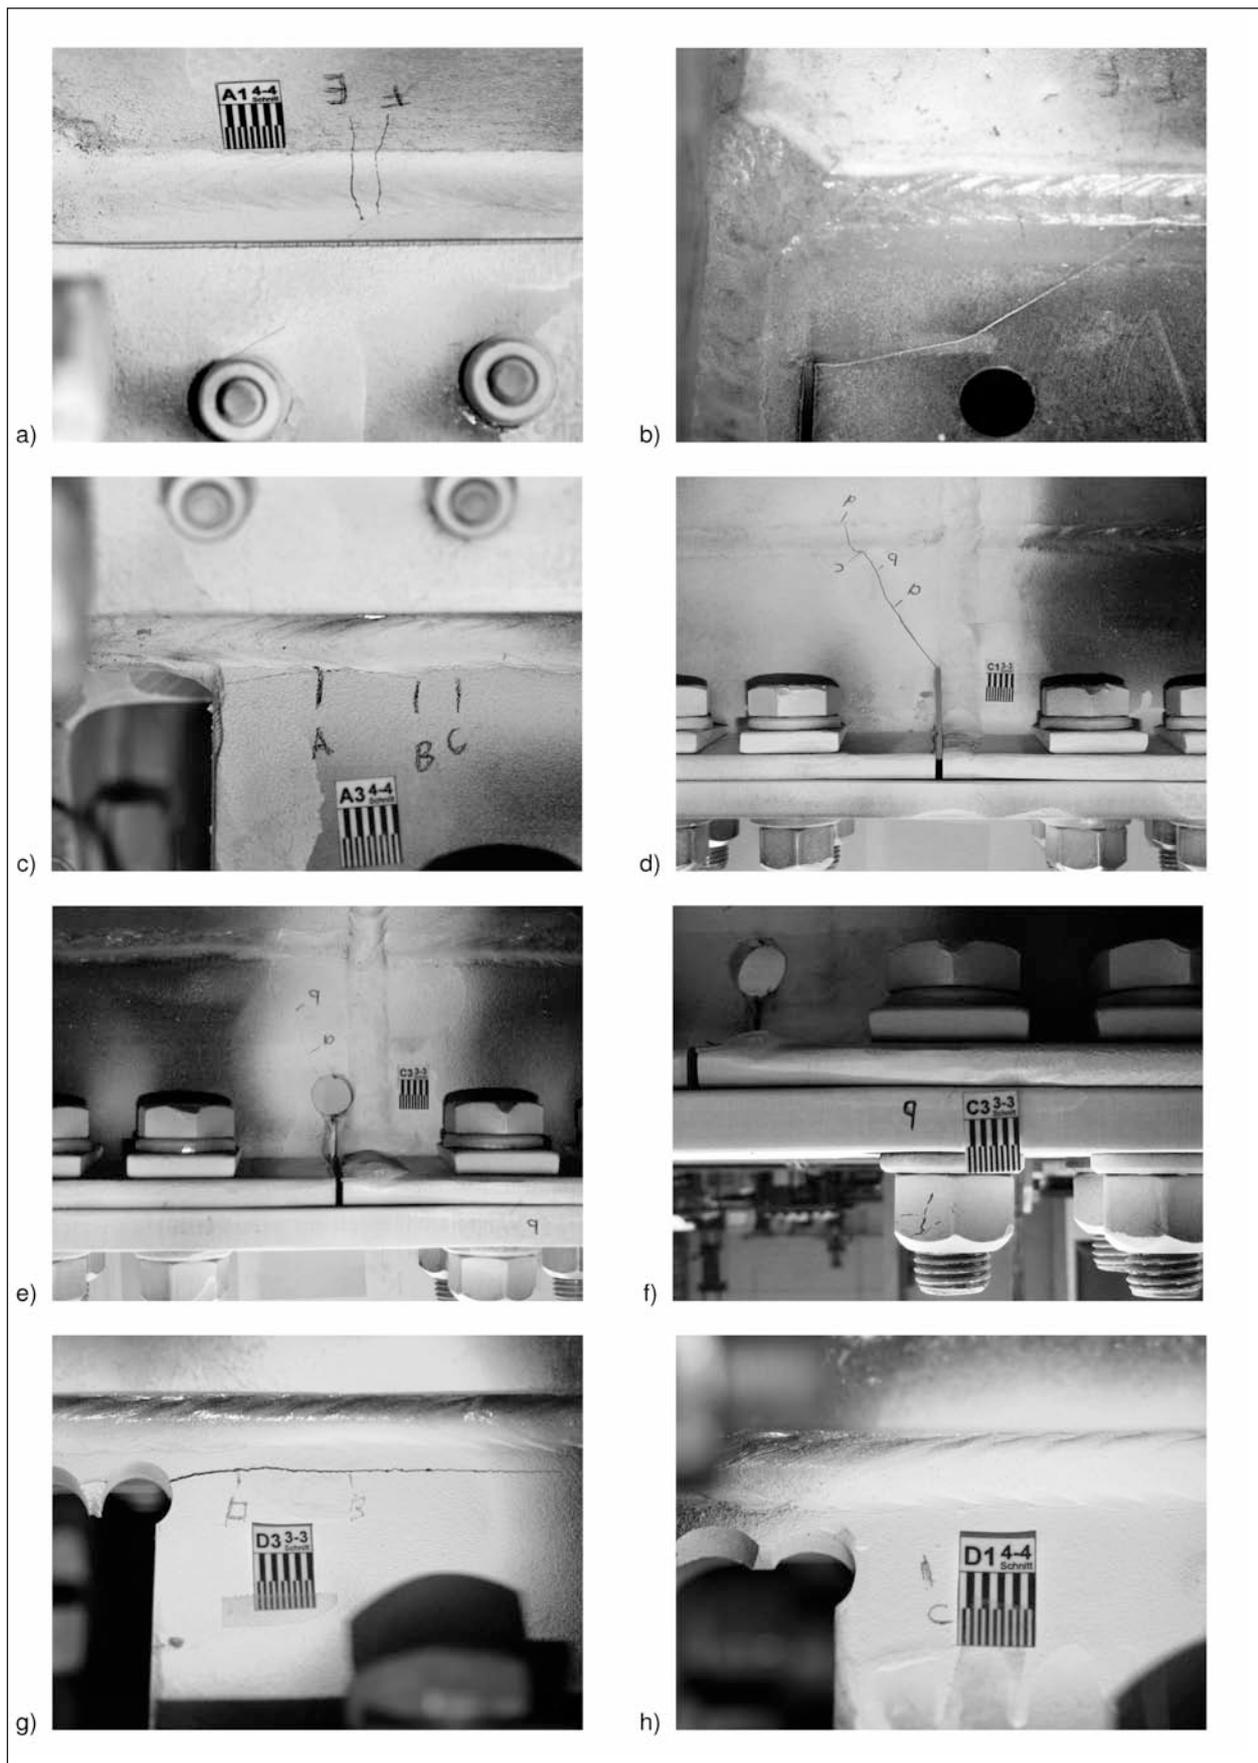
Bild 70: Maßgebende Ermüdungsrisse der Versuchsreihen A-rep (Bild: a, b, c), C-rep (d, e, f), D-rep (g, h) vgl. Bild 57 auf Seite 40
