Manifestações patológicas em marquises de concreto armado em algumas edificações da cidade de Garanhuns-PE

Pathological manifestations in reinforced concrete marquees in some buildings in the city of Garanhuns-PE

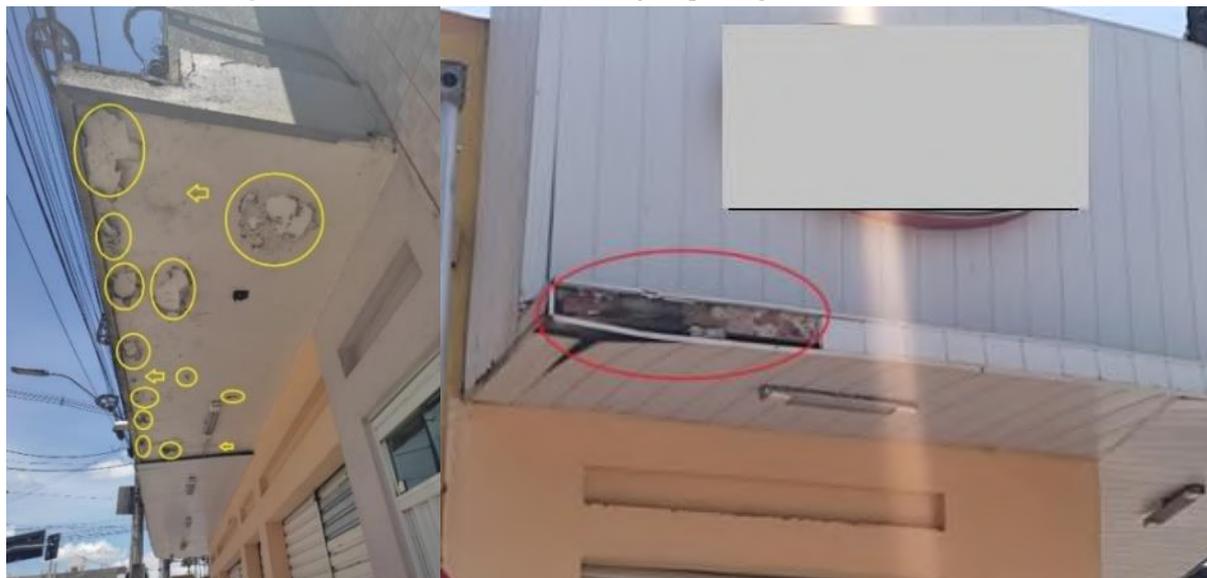
Figura 6 - Detalhamento de manifestações patológicas na M1.

Na primeira marquise analisada (M1), só foi possível realizar a inspeção da estrutura nos trechos em que o PVC estava incompleto e na sua região inferior. Também não foi possível ter acesso à região superior da laje. A marquise inspecionada apresenta algumas manifestações patológicas em sua estrutura que são mostradas na Figura 6.

Dentre as manifestações patológicas identificadas na marquise (Figura 6), foram visualizados indícios de umidade na estrutura, que acarreta no aparecimento de manchas de mofos, observados nas bordas e no comprimento da laje. Também foram identificados o deslocamento da pintura ao longo da estrutura (indicado pelos círculos amarelos), e o processo de degradação do concreto nas regiões em que a laje está com a cobertura de PVC danificada (trecho indicado pelo círculo vermelho). A degradação do concreto caracteriza-se por ser uma da porta de entrada para os agentes agressivos da armadura, sendo uma das causas da deterioração das lajes.

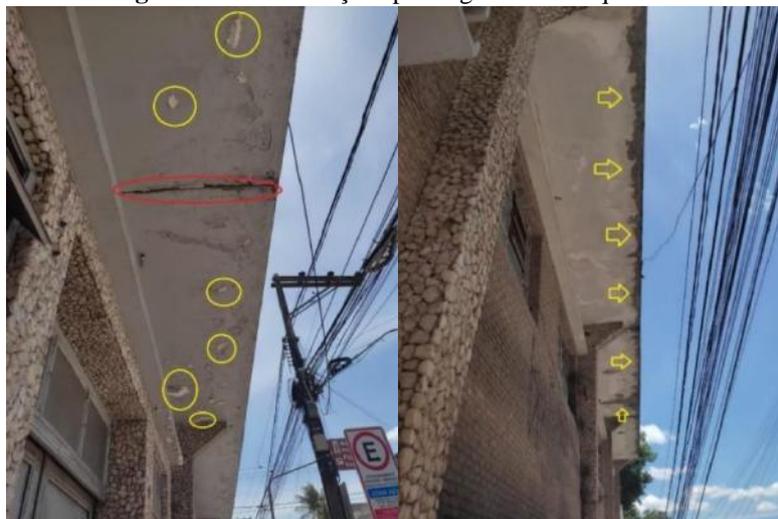
Figura 7 - Manifestações patológicas na marquise 2.

A segunda marquise inspecionada (M2) é uma estrutura antiga, que atualmente encontra-se abandonada, sem nenhum processo de reparo ou manutenção. Devido a impossibilidade do acesso à região superior da marquise, o estudo foi realizado apenas na parte inferior da laje. A marquise em questão apresenta vários pontos de umidade na sua região inferior, originando manifestações patológicas indicadas na Figura 7.

Na Figura 7 são observadas as manifestações patológicas presentes na marquise, como a presença de mofo e bolor ao longo da sua borda e nas regiões próximas às fissuras (demonstrado pelas setas amarelas), o deslocamento da pintura (trecho indicados com os círculos amarelos). Também foram identificados processos de deterioração do concreto das armaduras (indicados com os círculos vermelho), conforme Figura 8.

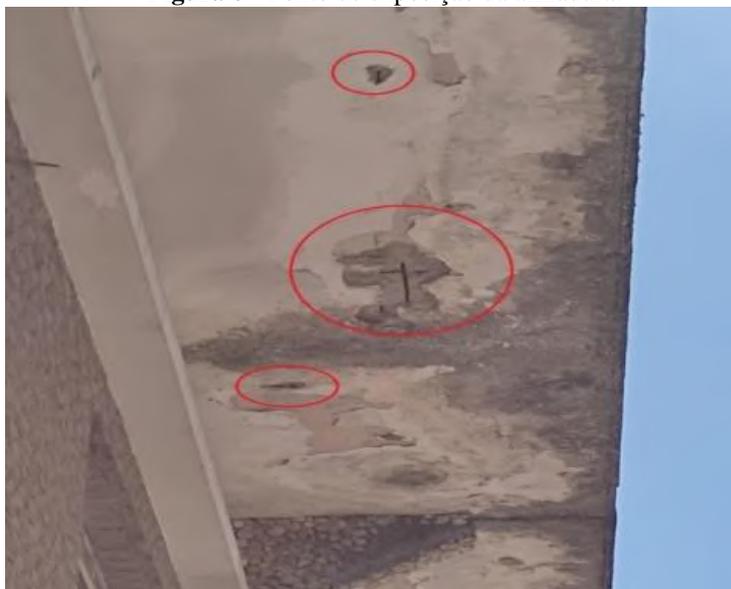
Figura 8 - Ponto de exposição da armadura.

Na região inferior da laje da marquise (Figura 8) foi observado o processo de degradação do concreto e a exposição das armaduras (região indicada pelos círculos vermelhos), o que acarretou no processo de corrosão e diminuição da seção da barra de aço, agravando sua deterioração.

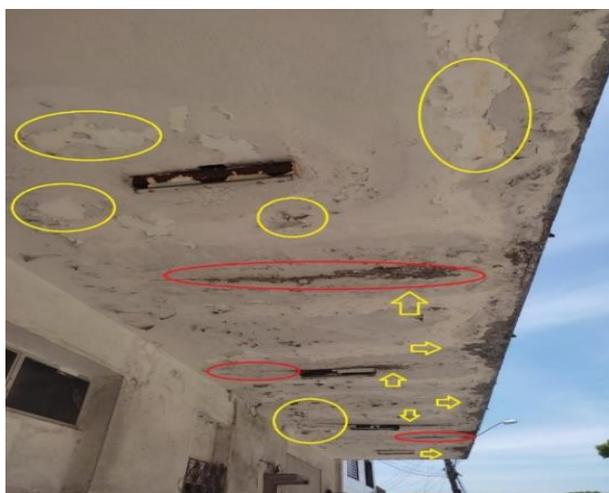
Figura 9 - Manifestações patológicas na marquise M3.

A terceira marquise (M3) é uma estrutura muito antiga e, por conta da impossibilidade do acesso à região superior da laje, a inspeção ocorreu apenas na sua região inferior, onde apresenta vários indícios de manifestações patológicas (Figura 9), acarretados por agentes externos e ausência de manutenção da peça.

As manifestações patológicas encontradas na marquise M3 (Figura 9) foram umidade ao longo de toda a estrutura, que ocasionou descamação da pintura em toda parte inferior da laje (indicadas pelos círculos amarelos), presença de mofo e bolor na borda da marquise e próximos às fissuras (indicados pelas setas amarelas), e fissuras transversais (indicadas pelo círculo vermelho).

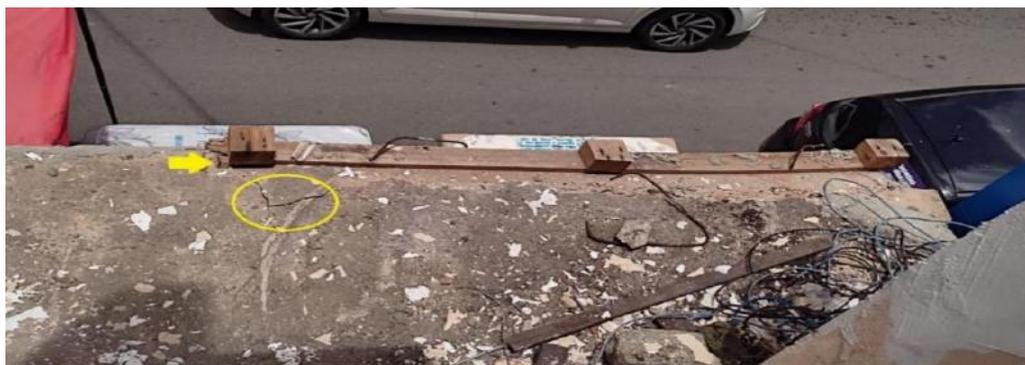
Figura 10 - Sinais de manifestações patológicas na região de cima da marquise (M4).

Na quarta marquise analisada (M4), foi possível realizar a inspeção na sua região inferior e superior (Figura 10), nas quais foram identificadas manifestações patológicas.

Na região de cima da marquise (Figura 10), foram identificadas fissuras, degradação do concreto na borda da laje, exposição de armaduras e falta de um sistema de impermeabilização, que são pontos que contribuem para a degradação do sistema. Na região inferior também foram identificadas manifestações patológicas como manchas de umidade e mofo, ocasionadas pela presença de umidade na estrutura.

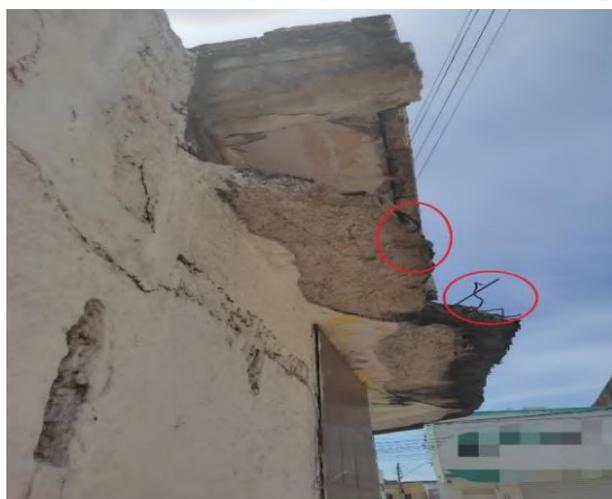
Figura 11 - Manifestações patológicas identificadas na marquise M5.

A inspeção na quinta marquise (M5) ocorreu apenas na sua região inferior, visto que a laje se encontrava em estado crítico, com graves manifestações patológicas e sendo uma estrutura com um alto grau de deterioração tanto do concreto como da armadura (Figura 11).

Os tipos de patologias encontradas na região inferior da marquise, apresentado na Figura 11, foram a degradação do concreto, exposição da armadura, perda da seção do concreto e da armadura e corrosão das barras de aço. Com o deslocamento do concreto da estrutura surge uma atenção especial, pois esse pode ocasionar graves acidentes com os transeuntes. Também foram encontradas ao longo da laje outras patologias, como mofo nas bordas e em algumas áreas da laje, presença de vegetação na parte superior da estrutura, deslocamento da pintura e sinais de umidade. Os conjuntos de todas essas manifestações agravam ainda mais o estado de deterioração da laje e contribui para o colapso da peça.

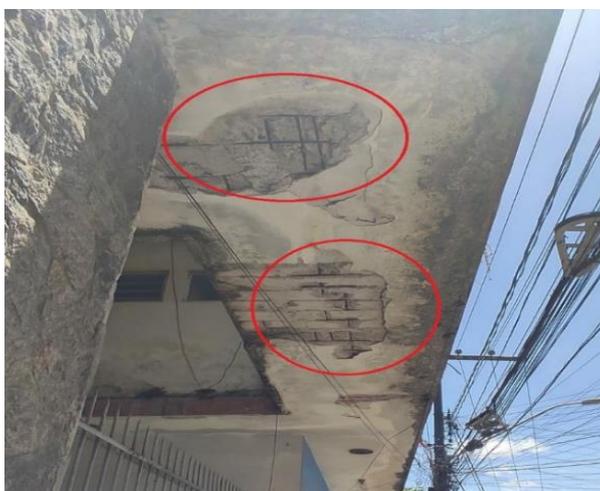
Figura 12 - Deterioração da armadura da marquise M6.

Na última marquise analisada, não foi possível ter acesso à região superior da laje, sendo a inspeção realizada apenas na sua parte inferior. Por ser uma estrutura antiga, que não passou por um processo de manutenção, encontram-se, na sua região inferior, vários pontos de exposição da sua armadura (Figura 12).

Na Figura 12, foram observadas as seguintes manifestações patológicas na marquise: fissuras, manchas de umidade, mofo, pintura danificada, deslocamento do revestimento nominal, armaduras expostas e a corrosão das barras de aço. Devido à exposição da região a agentes deteriorantes, a estrutura apresenta um alto grau de deterioração do seu concreto e da sua armadura, podendo levar a sua ruína.
