Vegetationskundliches Monitoring zum Rückbau der
Ersatzübergangsstelle und zur Uferumgestaltung
Dienheim – Karlswert,
Rhein-km 474,70 bis km 475,22, rechtes Ufer

Untersuchungsjahre 2013 bis 2017

Auftraggeber: Wasserstraßen- und Schifffahrtsamt Oberrhein

Aufgestellt durch: Bundesanstalt für Gewässerkunde, Koblenz

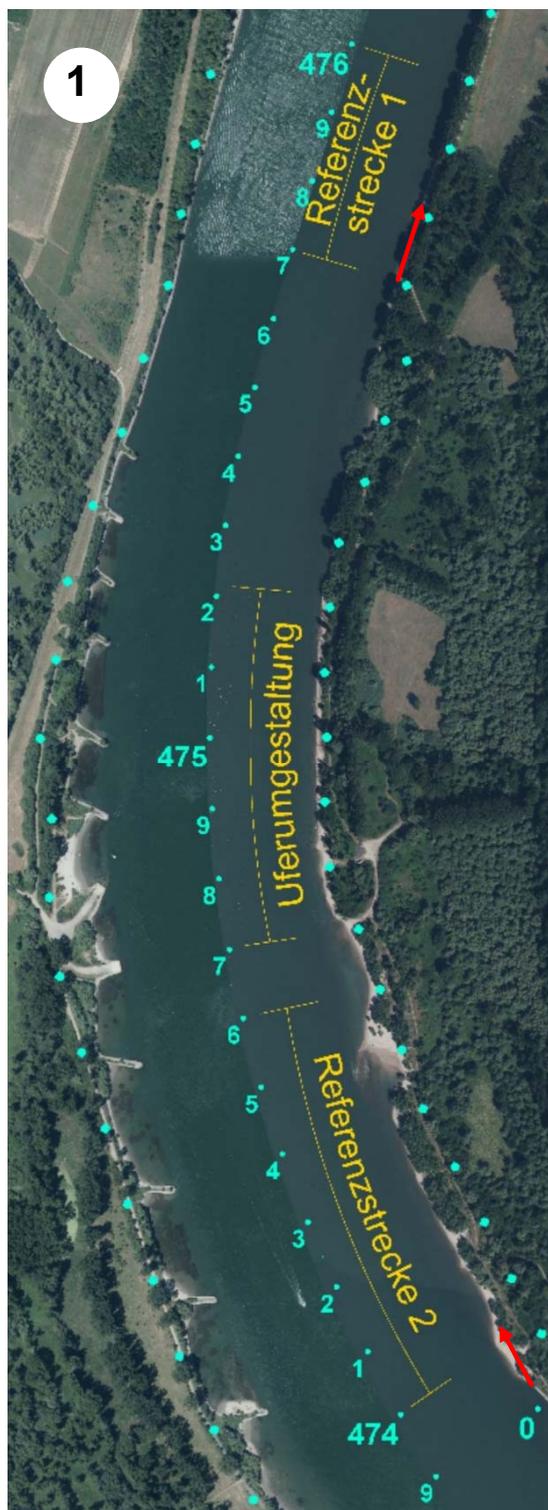
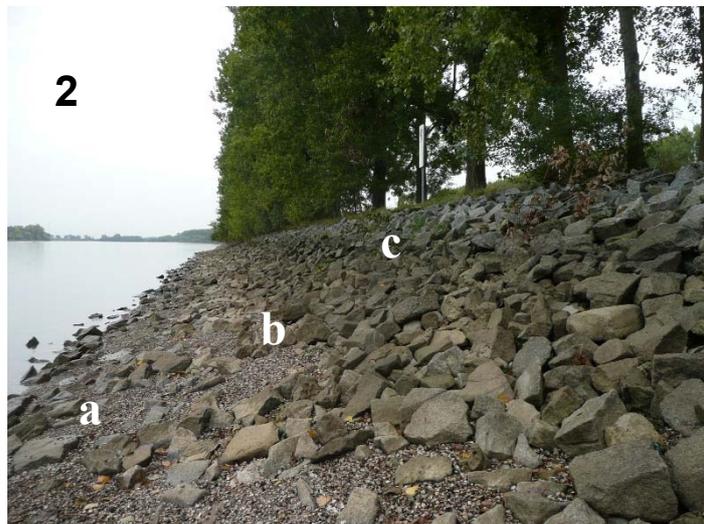
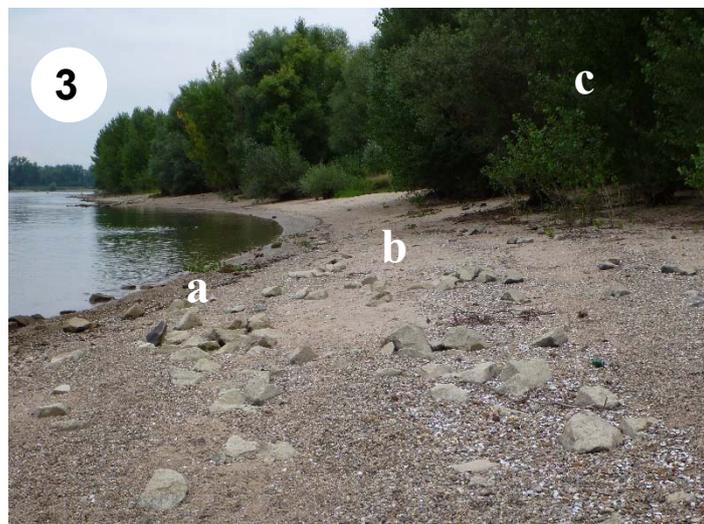
Abbildung 2-2: Uferumgestaltung und Referenzstrecken

- 1: Übersicht (Luftbildquelle: WSV)
- 2: Steinschüttung in Referenzstrecke 1 bei Rhein-km 475,85 am 08.10.2014.
- 3: Naturnahes flaches kiesig-sandiges Ufer in Referenzstrecke 2 bei Rhein-km 474,05 am 27.08.2013.

Referenzstrecke 2 schließt sich oberstrom von Rhein-km 474,0 bis km 474,6 an die umgestaltete Strecke an. Hier handelt es sich um ein naturnahes weitgehend ungesichertes flaches Ufer mit Buchten und Flachwasserzonen. Bereits zur Kaiserzeit diente der Bereich als militärisches Übungsgelände, daher wurden Teile der Referenzstrecke 2 vermutlich nie gesichert. Von Rhein-km 474,2 bis km 474,4 findet sich aber auch ein flacher Uferabschnitt mit einer lockeren Lage von Dolomit-Steinen, die Fundamentreste einer ehemaligen Ufersicherung sein könnten.

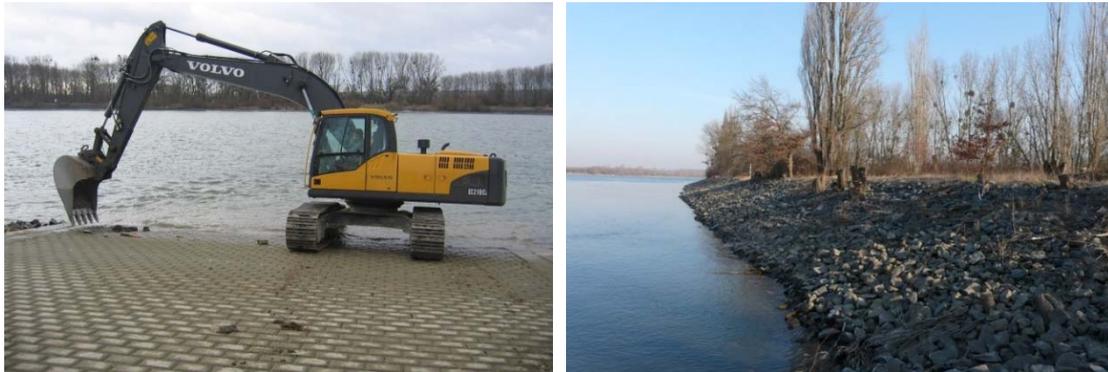
Abbildung 2-3: Eine der beiden Nato-Rampen (links, 15. 02. 2012) und die unterstromig daran anschließende Uferstrecke vor Beginn der Umgestaltung (rechts, 06. 02. 2012). Fotos: K. Schlichtmann, WSA Oberrhein

Die Maßnahmen in der Umgestaltungsstrecke wurden in den Jahren 2012/2013 durchgeführt. Abb. 2-3 zeigt die Situation vor Beginn der Umgestaltung.

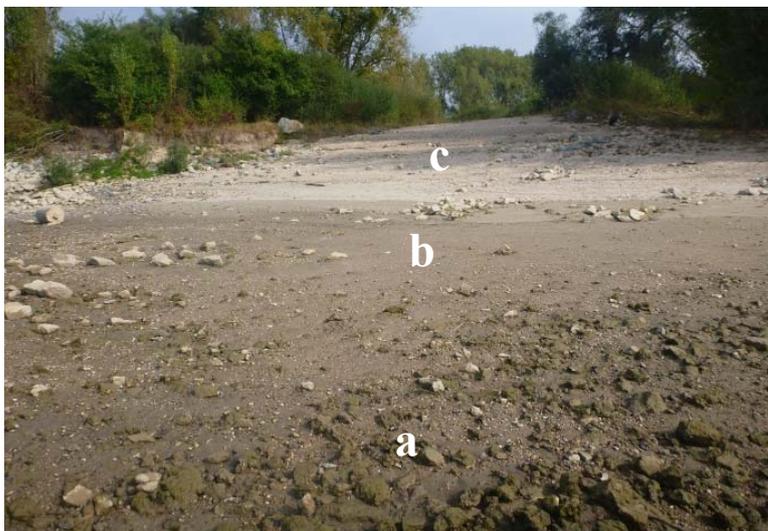
Abbildung 2-4: Maßnahme 1 - Uferböschung nach Rückbau der Nato-Rampe am 27.09. 2016, Rhein-km 474,71. Die Buchstaben bezeichnen die Böschungseinteilung im Querprofil für das Monitoring (vgl. Tab. 2-1 und Kap. 3)

Der Rückbau der Nato-Rampen (Maßnahme 1) erfolgte von Februar bis April 2012. Nacharbeiten zur Entfernung von Spundwandresten der Rampen wurden von Juli bis September 2012 und in der zweiten Jahreshälfte 2013 durchgeführt. Im Untergrund unterhalb der Nato-Rampen stand das natürliche Ufersubstrat an, das durch den Rückbau freigelegt wurde (Tab. 2-1 und Abb. 2-4).

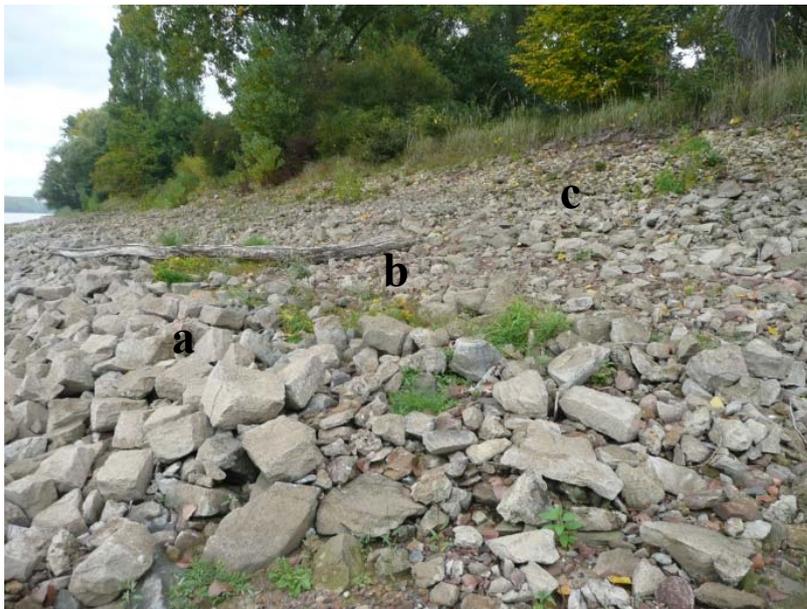
Abbildung 2-5: Manahme 2 - Ufer nach Entfernen der Wasserbausteine unter Belassen der Fusicherung in Zone a und der historischen Ufersicherung am 06.10. 2015, Rhein-km 475,05.

Die Wasserbausteine der Ufersicherung wurden vom 18.-29. 06. 2012 ab etwa 1 m unterhalb der Mittelwasserlinie (MW) böschungsaufwärts entfernt und der Wiederverwertung zugeführt. Die etwa 2 m breite Fußsicherung aus Wasserbausteinen, die etwa um das Höhenniveau des mittleren Niedrigwassers (MNW) lag, wurde belassen (Maßnahme 2, Tab. 2-1, Abb. 2-5, 2-8). Nur am Uferabschnitt von Rhein-km 474,98 - 475,03 wurde auch die Fußsicherung auf 50 m Uferlänge zu Testzwecken entfernt (Maßnahme 3, Tab. 2-1, Abb. 2-8).

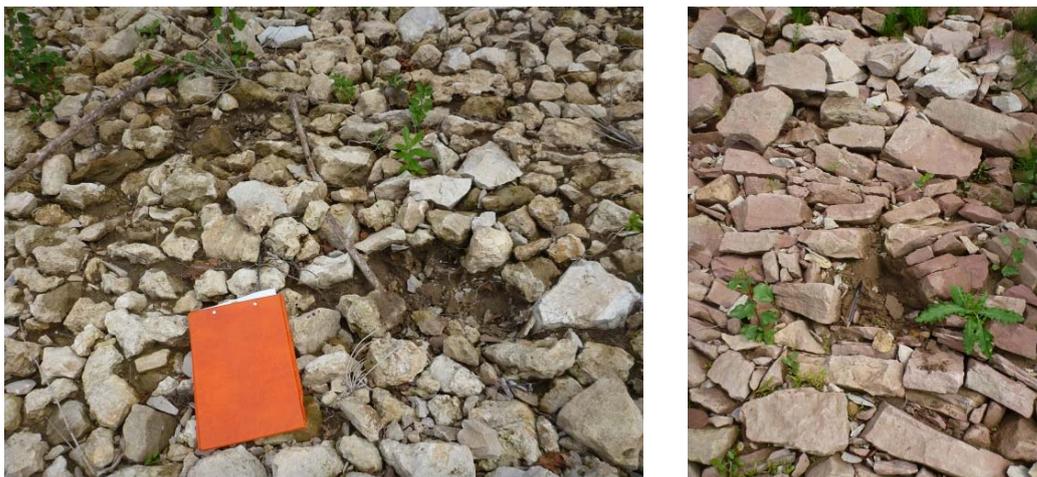
Abbildung 2-6: Manahme 2 in der oberen Bschungszone. Stckung aus einlagiger Steinpackung, historische Ufersicherung, 27.08.2013. Links Dolomit, rechts Buntsandstein.

Nach der Entnahme der Wasserbausteine (Manahmen 2 und 3) verblieb ein Substrat aus Auelehm mit einzelnen Steinen. Durch die Erosionsttigkeit des Rheins wurde binnen kurzer Zeit das Feinmaterial ausgesplt und es kamen lose gelagerte Pflastersteine und Steine einer Stckung zum Vorschein, die das Fundament der Pflasterung bildete (Abb. 2-8). Diese Reste stammen aus der Ufersicherung des 19. Jahrhunderts und werden hier als historische Ufersicherung bezeichnet. Die Steine des historischen Pflasters bestanden aus Buntsandstein. Die Stckung bestand aus flachen, senkrecht gestellten, eng aneinander gepackten Steinen mit einer Schichtdicke von einer Steinlage, also etwa 10 - 15 cm. Bei den Steinen handelte es sich abschnittsweise um Dolomit oder Buntsandstein (Abb. 2-6, 2-8). Die Steine waren wirtschaftlich nicht verwertbar. Unter den Resten der historischen Ufersicherung stand das natrliche Substrat an.

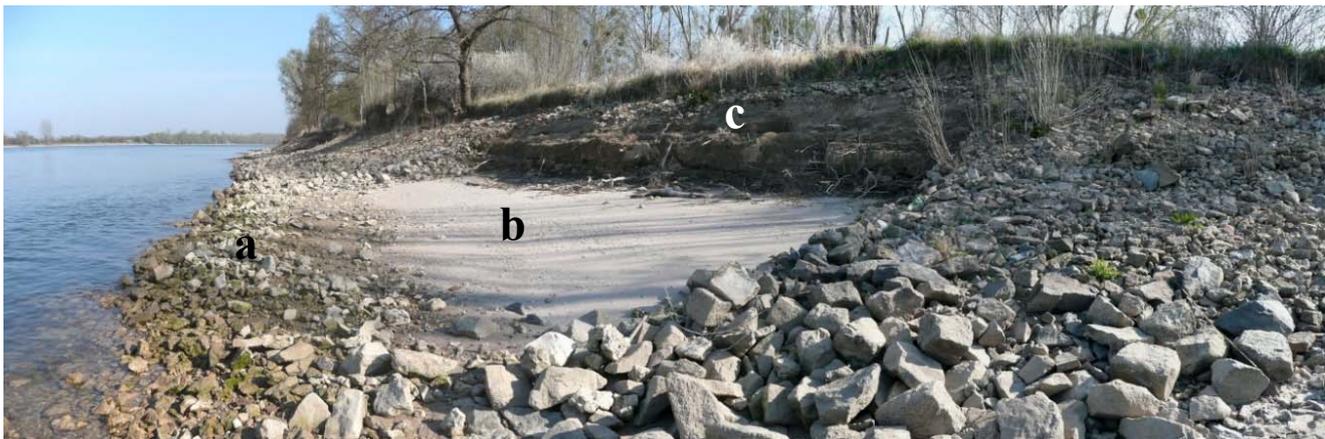
Abbildung 2-7: Maßnahme 4 - Uferböschung nach Entfernung der Reste der historischen Ufersicherung und nachfolgender Erosion am 27. 03. 2014, Rhein-km 475,15. Das neue Uferprofil stellte sich bereits ein halbes Jahr nach dem Abräumen der Stickung ein. Die verbliebene Fußsicherung lag zum Aufnahmeterrain zum Teil unter Wasser. Auf dem angrenzenden Ufer wurden Wasserbausteine oberhalb MW abgeräumt (Maßnahme 2), danach fanden keine weiteren Maßnahmen statt.

Insbesondere die Stickung erwies sich als sehr erosionsstabil, so dass in den Maßnahmen 2 und 3 das Ziel einer dynamischen Uferentwicklung ohne weitere Entsteinungsmaßnahmen in absehbarer Zeit nicht erreicht werden konnte. In Absprache zwischen dem RP Darmstadt, dem WSA, dem Revierförster und Schutzgebietsbetreuer Herrn Baumgärtel, Prof. Dister vom Karlsruher Institut für Technologie (KIT) und der BfG wurde daher beschlossen, dort, wo bereits Maßnahme 2 umgesetzt war, die Reste der historischen Ufersicherung stellenweise in Eigenregie durch das WSA zu entfernen und die weitere Entwicklung zu beobachten. Der Rückbau wurde im Herbst 2013 im Bereich zwischen den beiden Rampen auf etwa 40 m Uferlänge und an fünf weiteren Stellen der Uferstrecke mit jeweils etwa 20 m Uferlänge durchgeführt. Die Fußsicherung aus Wasserbausteinen blieb dabei bestehen (Maßnahme 4, Abb. 2-7, 2-8).

Insbesondere in Maßnahme 4 führte die in Abb. 2-7 gezeigte Abfolge aus Fußsicherung in der unteren Böschungszone, flaches Sandufer in der mittleren Böschungszone und mit der Zeit zunehmende lehmige Uferabbrüche in der oberen Böschungszone zu entsprechend heterogener Vegetationsausstattung in Raum und Zeit, was sich in einer stärkeren Streuung der Punkte in Abb. 4-10 niederschlägt. Im Vergleich aller Maßnahmen ist diese Streuung und damit die Diversität der Vegetation hier am ausgeprägtesten.

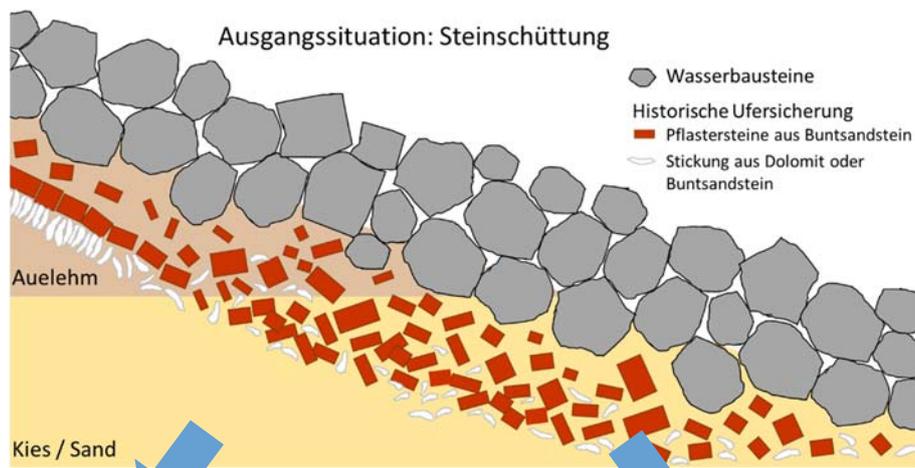
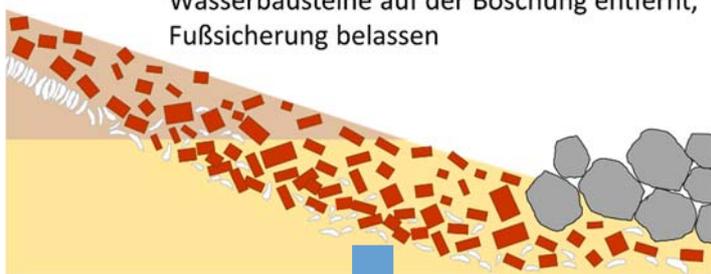
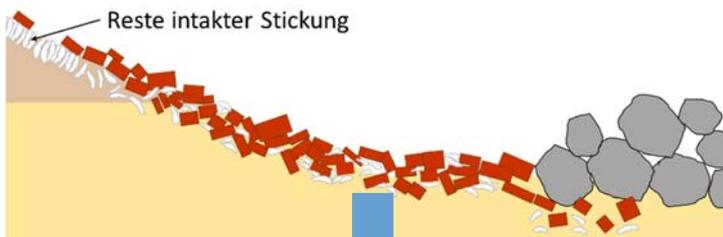
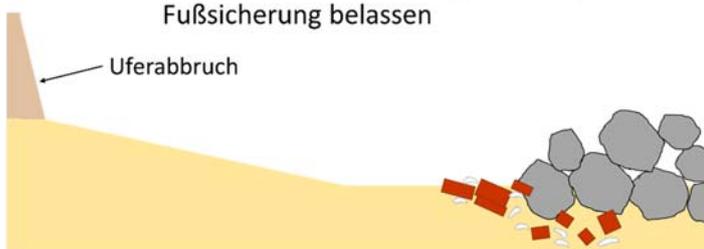
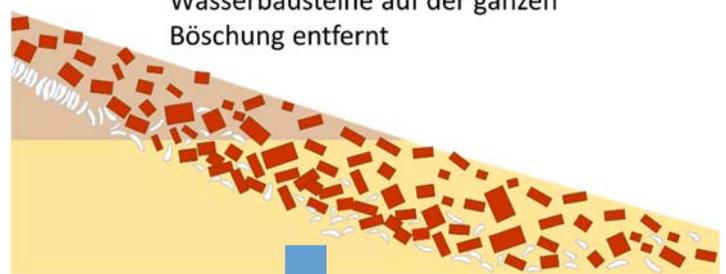
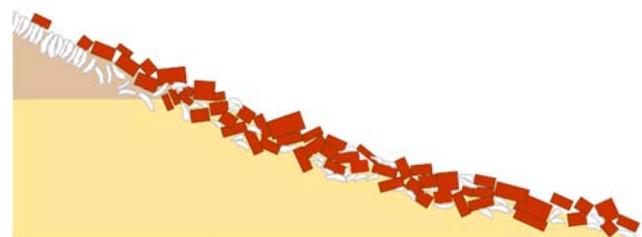
Maßnahme 2

Wasserbausteine auf der Böschung entfernt,
Fußsicherung belassen

Endzustand Maßnahme 2
nach Erosion des Feinmaterials

Historische Ufersicherung belassen

Endzustand Maßnahme 4
nach weiterer Erosion

Historische Ufersicherung entfernt,
Fußsicherung belassen

Maßnahme 3

Wasserbausteine auf der ganzen
Böschung entfernt

Endzustand Maßnahme 3
nach Erosion des Feinmaterials

Abbildung 2-8: Ausgangszustand, Entwicklung und Endzustand der Maßnahmen 2, 3 und 4. Schematische, unmaßstäbige Darstellung.

Der letzte Zeitschritt stellt die Wirkung der Erosion dar, nach dem auf Teilflächen der Maßnahme 2 die historische Ufersicherung entfernt wurde (Maßnahme 4).

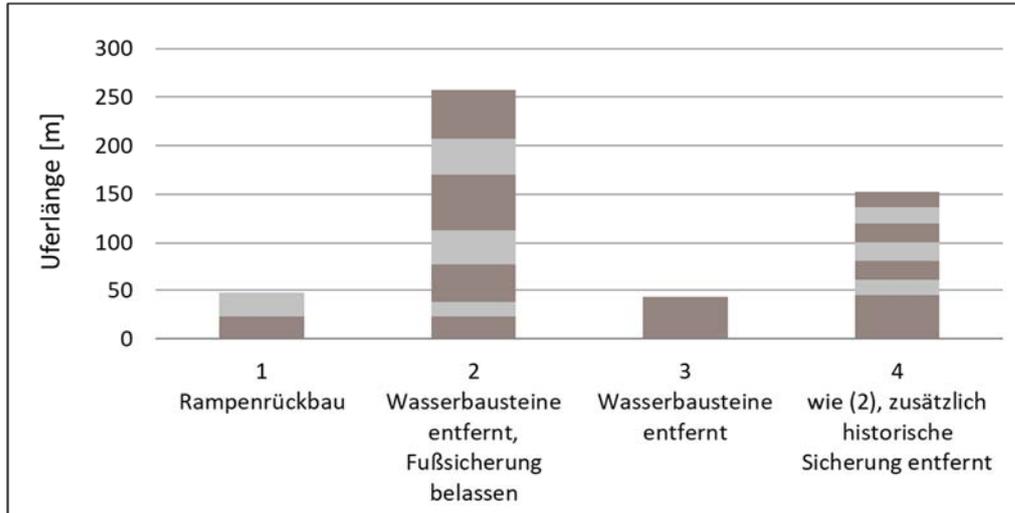
Abbildung 2-9: Anteil der Uferumgestaltungs-Maßnahmen an der Uferlinie und Anzahl der Teilflächen.

Der Anteil der Maßnahmen an der 520 m langen Uferumgestaltungsstrecke ist in Abb. 2-9 dargestellt. Die flächenmäßig bedeutsamste Maßnahme auf knapp halber Länge der Strecke mit sieben unterschiedlich langen Teilflächen war die Entfernung der Wasserbausteine unter Beibehaltung der Fußsicherung (2), gefolgt von den sieben Teilflächen mit Nacharbeiten, in denen zusätzlich die historische Ufersicherung entfernt wurde (4). Der Rückbau der beiden Rampen (1) und die Entfernung der Wasserbausteine inklusive Fußsicherung (3) nahmen deutlich geringere Uferlängen ein.

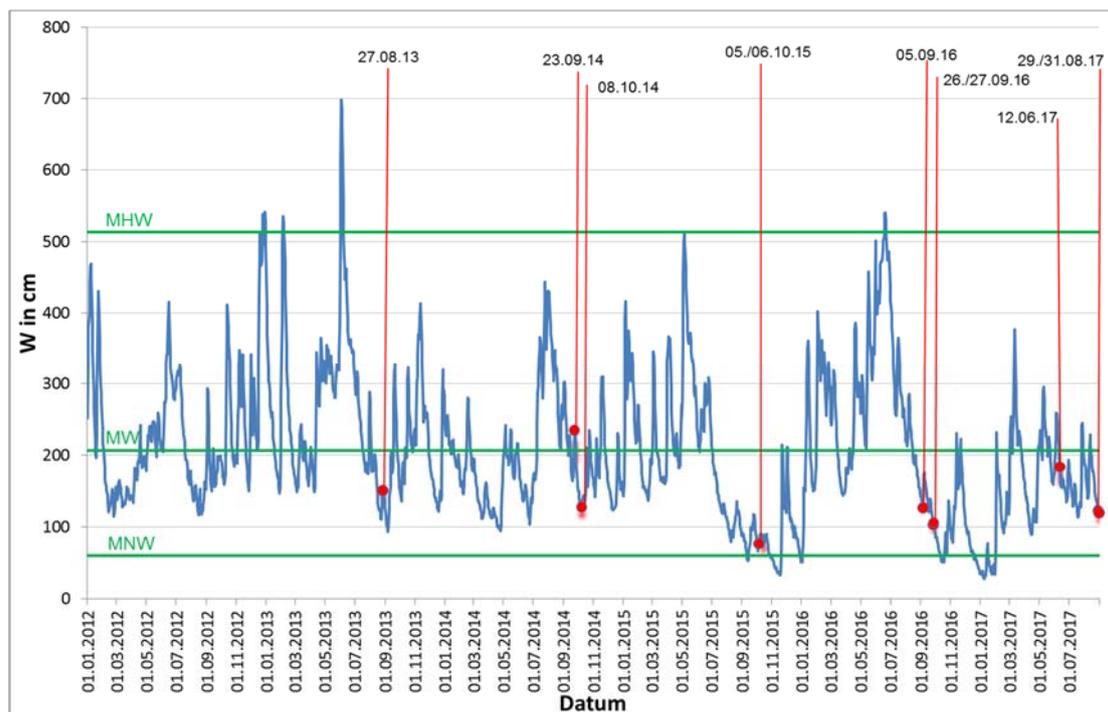
Abbildung 3-1: Tagesmittel des Wasserstands (W) am Pegel Worms, Rhein-km 443,4, vom 01. 01. 2012 bis zum 31. 08. 2017 nebst den Terminen der vegetationskundlichen Untersuchungen. Die Kenngrößen MNW (mittleres Niedrigwasser), MW (Mittelwasser) und MHW (mittleres Hochwasser) beziehen sich auf die Zehn-Jahres-Zeitreihe der hydrologischen Jahre 2007-2016. Datenquelle: WSA Oberrhein und Gewässerkundliches Jahrbuch.

Das vegetationskundliche Monitoring fand in den Jahren 2013 bis 2017 statt. Alle Begehungen erfolgten bei möglichst niedrigen Wasserständen (Abb. 3-1). Die längste sommerliche Niedrigwasserperiode des Untersuchungszeitraums war die von 2015. Nur in diesem Jahr waren die einjährigen Uferfluren (Kap. 3.3) optimal entwickelt.

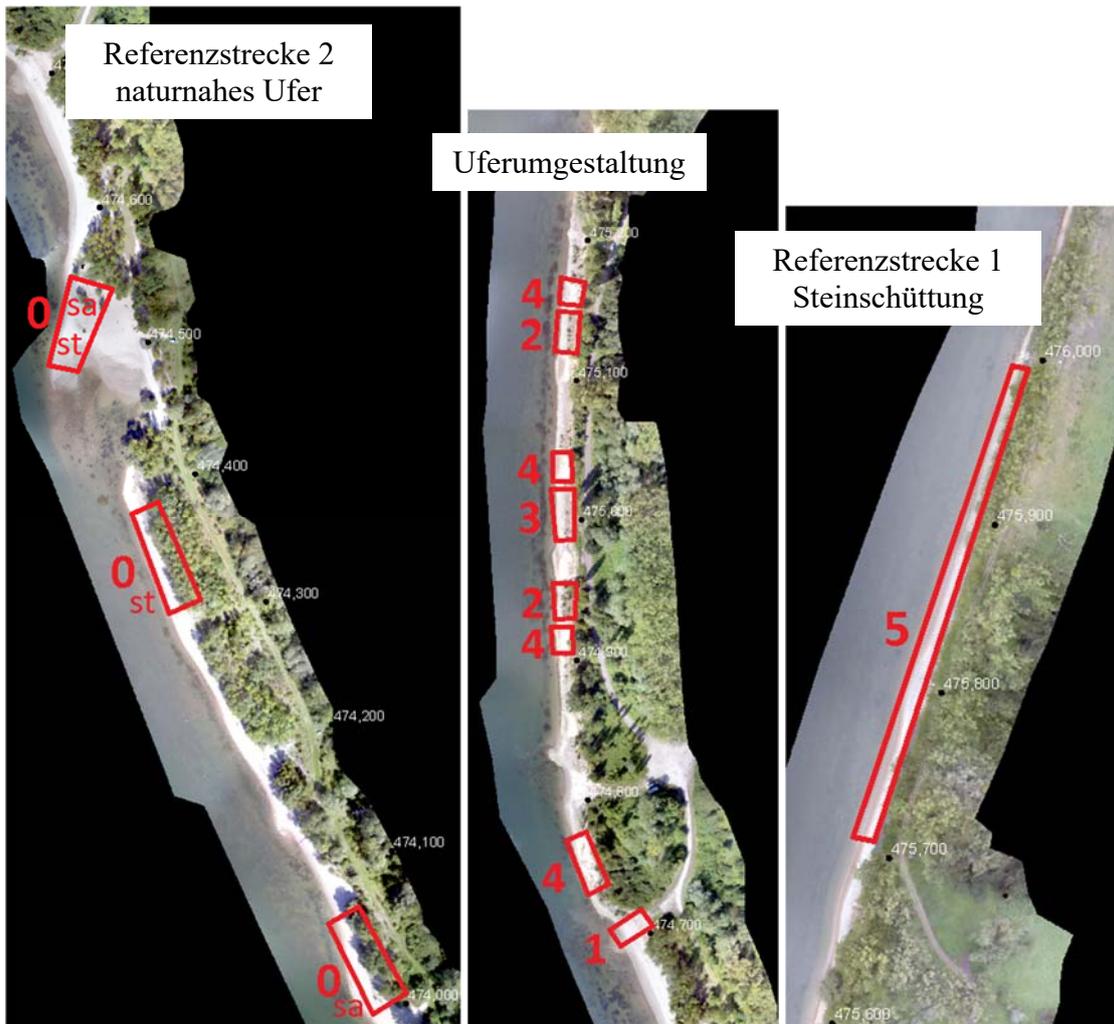
Abbildung 3-2: Lage und Ausdehnung der Aufnahmeflächen des vegetationskundlichen Monitorings und Zuordnung zu Maßnahmen im Jahr 2017. Bildquelle: Befliegung mit UAV (unmanned aerial vehicle: „Drohne“) des Referates M4 der BfG am 29.08.2017, unmaßstäblich.

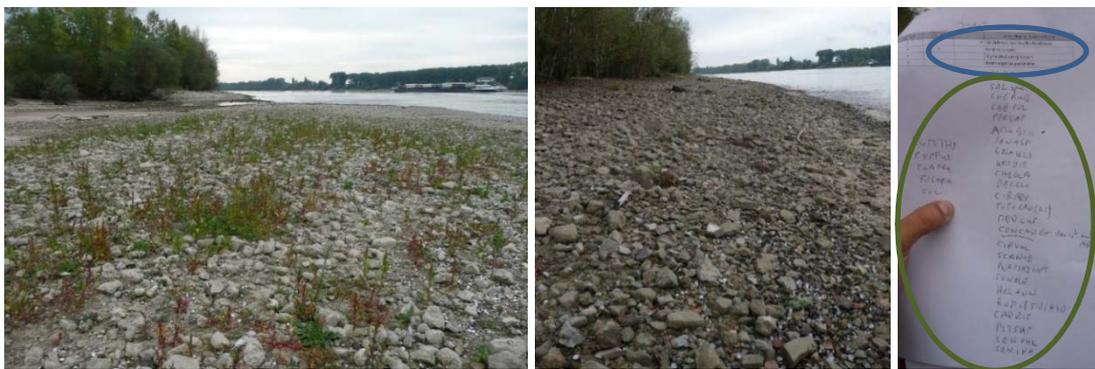
Abbildung 3-3: Flussufer-Pionierfluren an zwei Standorten am 05./06. 10. 2015 bei Niedrigwasser (Maßnahme 0 st, Bilder links und Mitte). Die hohe Dynamik des Artvorkommens wird durch den Vergleich von Artenlisten deutlich (Bild rechts: blauer Kreis: Artenliste 2013/2014 mit hohen Wasserständen. Grüner Kreis: Artenliste 2015 bei Niedrigwasser).

Die **lange überflutete Zone** zwischen MNW und soMW ist gehölzfrei. Es sind Kies-, Sand- und Schlammbanken vorhanden, die bei lange andauernden sommer- bis herbstlichen Niedrigwasserphasen mit Flussufer-Pionierfluren bewachsen sein können. Die einjährigen Pflanzenarten überdauern die Überflutungszeit als Samen und durchlaufen ihren kompletten Lebenszyklus in den Niedrigwasserphasen (WISSKIRCHEN 1995). Je nach den Niedrigwasserverhältnissen herrscht eine hohe interannuelle Dynamik hinsichtlich Artenzahl und -menge (KRUMBIEGEL 2008, SCHRÖDER et al. 2017, Abb. 3-3).

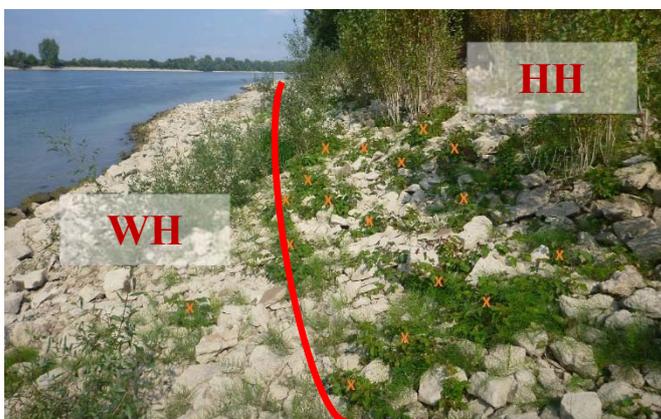
Abbildung 3-4: „Brombeergrenze“ zwischen Weichholz (WH)- und Hartholzauenstandort (HH), Maßnahme 2, 27.09.2016. Wichtige Brombeerstandorte sind markiert.

Die **Hartholzzone** ist durch eine artenreiche Gehölzflora gekennzeichnet. Die Grenze zwischen der Weich- und Hartholzzone wird oft durch das Vorkommen der Haselblatt-Brombeere (*Rubus sect. Corylifolii*) markiert, die an dieser Grenze von vitalen Vorkommen in der Hartholzzone zu lückigerem, kümmerlichen Wuchs in der Weichholzzone wechselt (Abb. 3-4). An Uferabbrüchen finden Ruderalarten ihre Wuchsplätze.

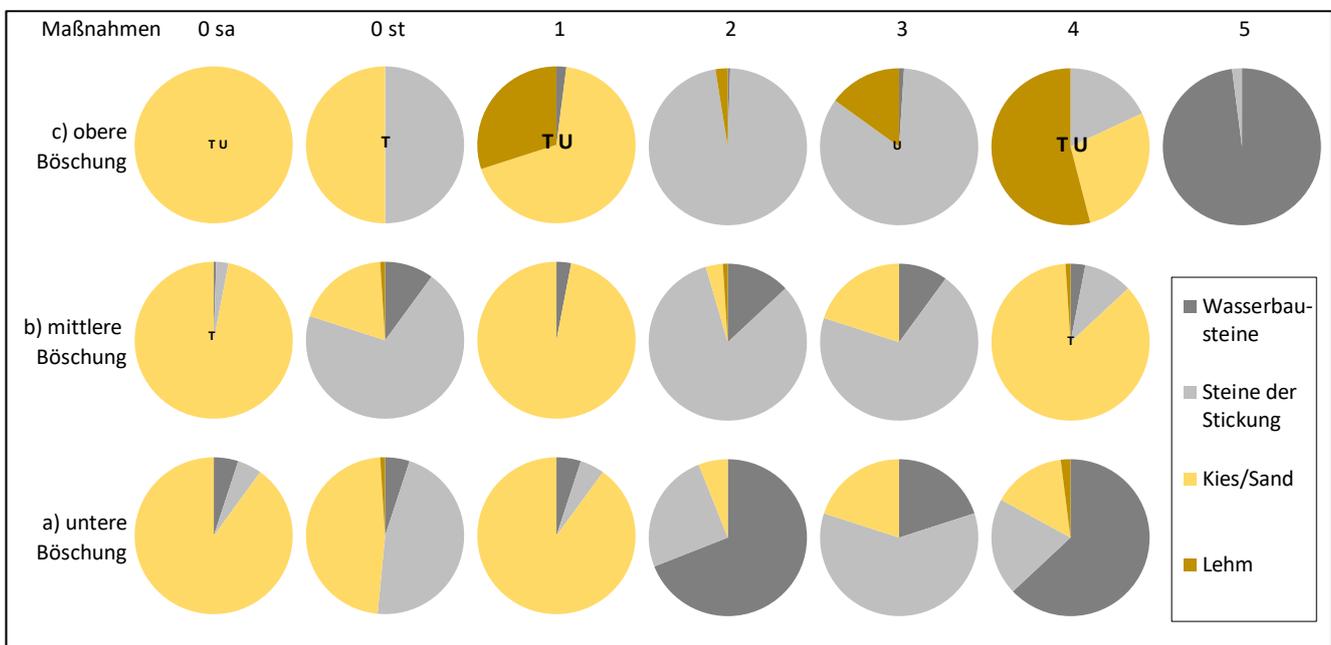
Abbildung 4-1: Substratzusammensetzung in den Maßnahmen und Referenzstrecken (Spalten) in den verschiedenen Böschungszonen (Zeilen). Dargestellt ist der Anteil des oberflächlich sichtbaren Substrates in Prozent, voller Kreis = 100%. U: Uferabbrüche, T: Totholz 0 sa/0 st: Referenz Naturufer sandig/steinig, 1: Rampenrückbau, 2: Wasserbausteine entfernt, Fußsicherung belassen, 3: Wasserbausteine vollständig entfernt, 4: Wasserbausteine und historische Ufersicherung entfernt, Fußsicherung belassen, 5: Referenz Steinschüttung

In der Umgestaltungsstrecke (1 bis 4) verblieb ein hoher Anteil Wasserbausteine als Fußsicherung in der unteren Böschungszone der Maßnahmen 2 und 4. In Maßnahme 3 wurde auch die Fußsicherung abgeräumt, was den geringeren Anteil Wasserbausteine in der unteren Böschungszone erklärt. Ohne die zusätzliche Entfernung der historischen Ufersicherung verblieben die Böschungen der Maßnahmen 2 und 3 aber weiter steinreich (Abb. 2-5, 2-6, 3-4). In Maßnahme 3 entstanden in geringem Umfang Uferabbrüche in der oberen Böschungszone, was durch den Anteil Auelehm zum Ausdruck kommt (Abb. 4-2). In Maßnahme 4 war durch das zusätzliche Abräumen der historischen Ufersicherung in Zone b und c mehr sandiges Substrat vorhanden. Ebenfalls herrschte sandiges Substrat nach dem Rampenrückbau in Maßnahme 1 vor. Hier stellten sich lehmige Uferabbrüche in größerem Umfang ein. Der Totholzanteil entstand durch umgestürzte Bäume, Wurzeln und eingetriebenes Holz (Abb. 4-3).

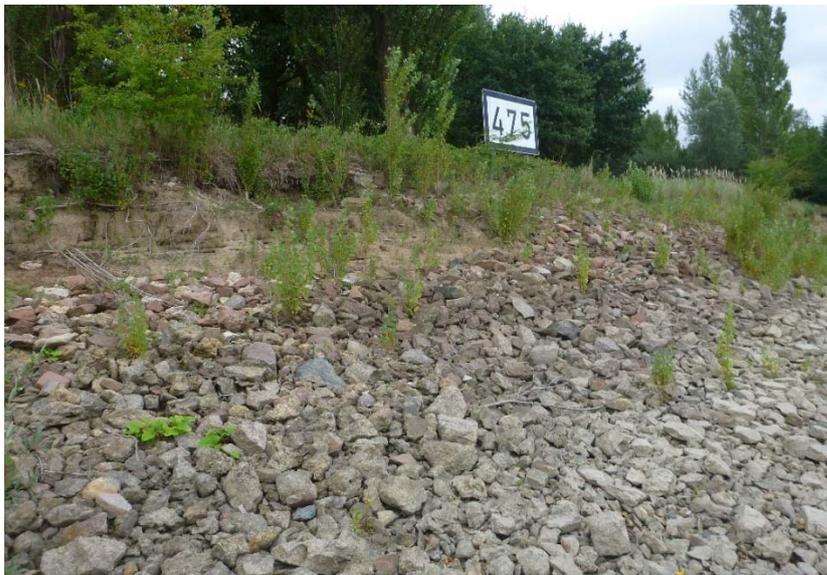
Abbildung 4-2: Uferabbruch mit lehmigem Substrat in der oberen Böschungszone nach dem Abräumen der Wasserbausteine unter Verbleib der historischen Ufersicherung (Maßnahme 3), 31. 08. 2017

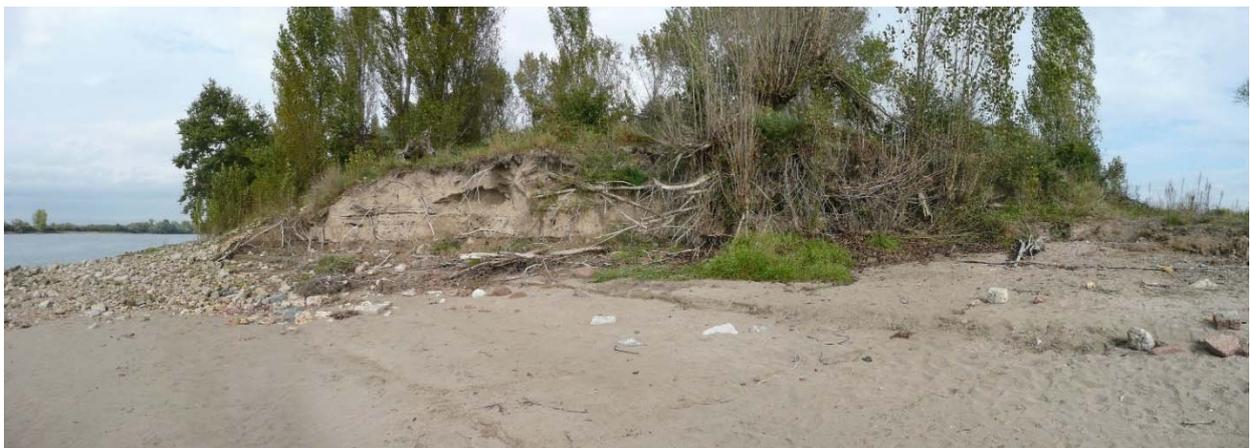
Abbildung 4-3: Mehr als 2 m hoher Uferabbruch zwei Jahre nach dem Rückbau der oberstromigen Rampe (Maßnahme 1). Die sandige Böschung im Vordergrund markiert die ehemalige Rampenfläche. Rhein-km 474,72, 08. 10. 2014

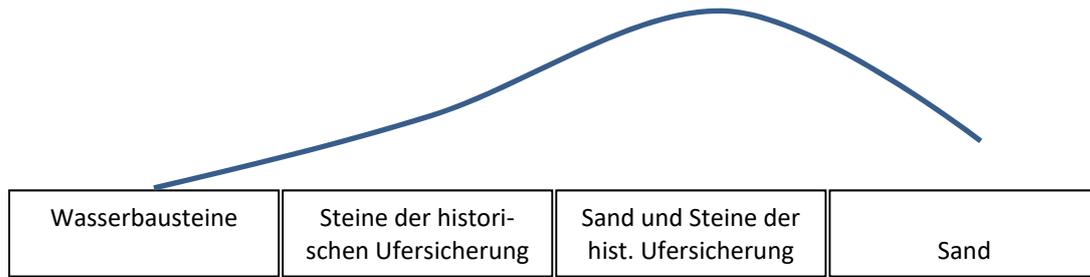
Abbildung 4-6: Schematische Darstellung zur Ausprägung der Flussufer-Pionierfluren (Kurve) in Abhängigkeit des Ufersubstrats im Untersuchungszeitraum.

Die Kombination aus natürlichem Substrat mit einem gewissen Steinanteil bietet insbesondere Schutz vor Schiffswellen und fördert die Sedimentation. Besonders gut ist dieser Effekt in Maßnahme 4 zu sehen, wo sich der Bewuchs vor allem im Schutze der verbliebenen Fußsicherung entwickelte (Abb. 4-7).

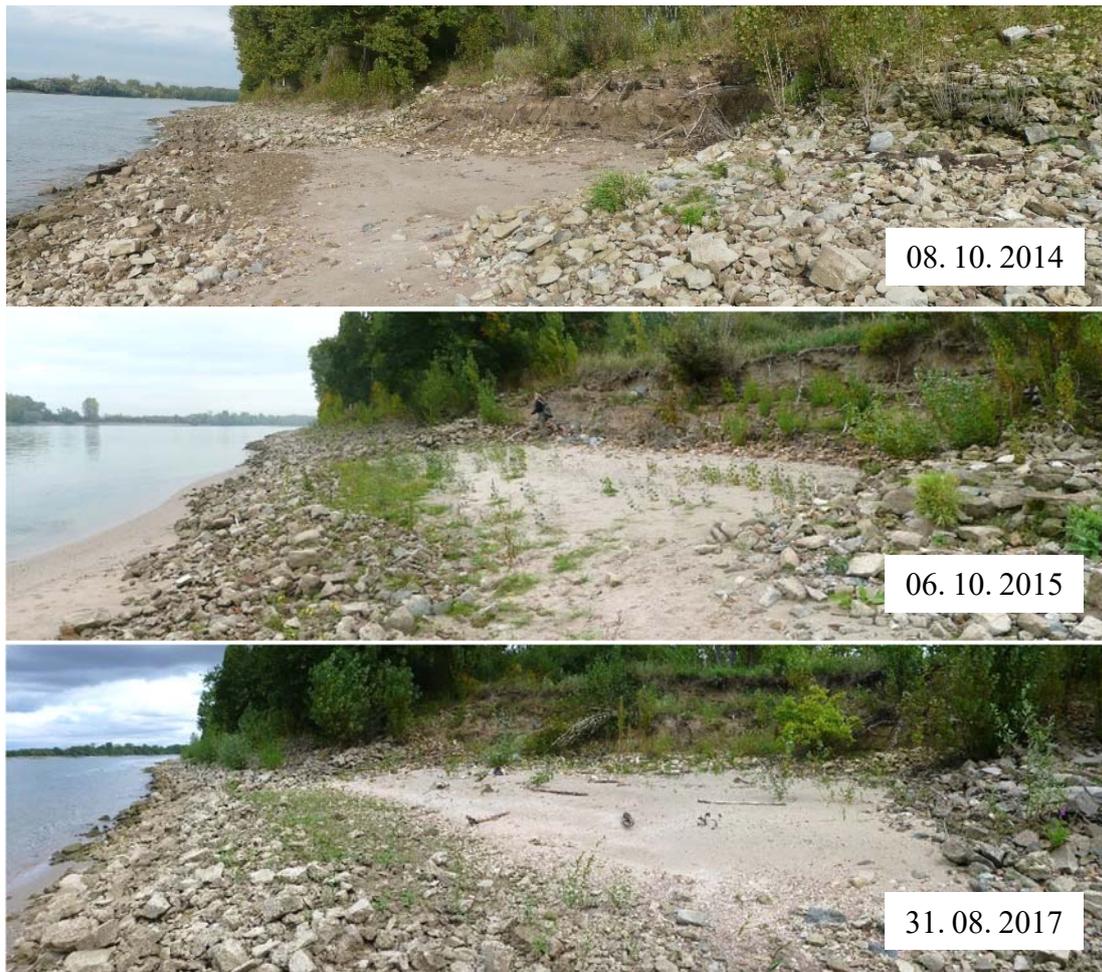
Abbildung 4-7: Maßnahme 4 (Wasserbausteine und historische Ufersicherung entfernt, Fußsicherung belassen) bei Rhein-km 474,86 von 2014 bis 2017.

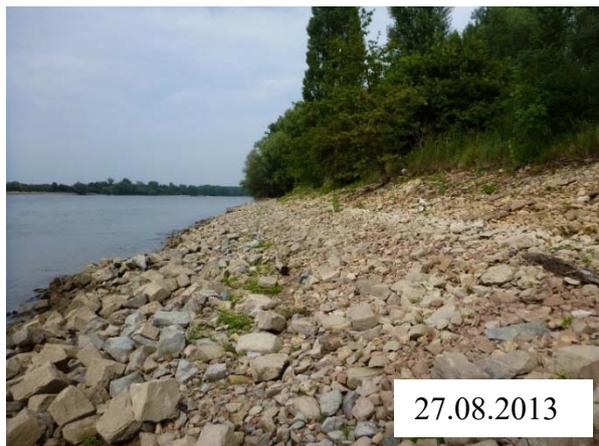
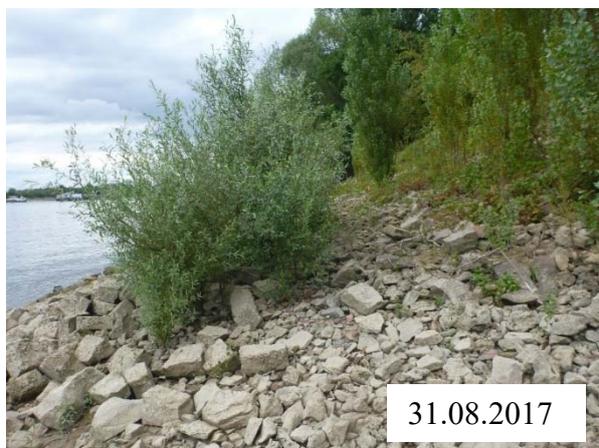
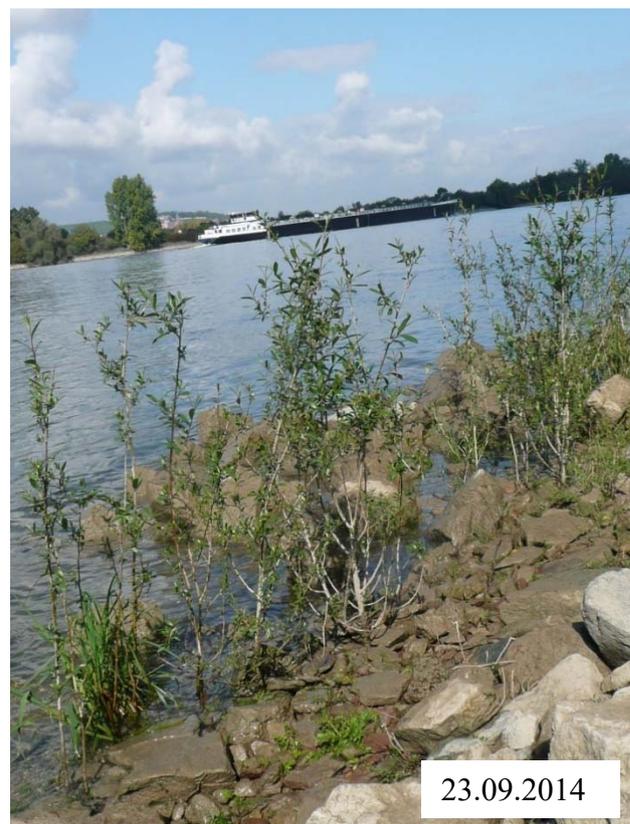
Abbildung 4-9: Entwicklung der Silber-Weide etwa bei Rhein-km 475,15, mittlere Böschungszone, Maßnahme 2 (Wasserbausteine entfernt, Fußsicherung belassen). Im rechten Bild ist die Wellenschutzfunktion der Fußsicherung zu sehen.

Die Umgestaltungsstrecke bietet Gehölzen der Weichholzaue günstige Keimungsbedingungen, die an Bundeswasserstraßen selten sind. Einen Eindruck von der Entwicklung im Maßnahme 2 gibt exemplarisch Abb. 4-9.

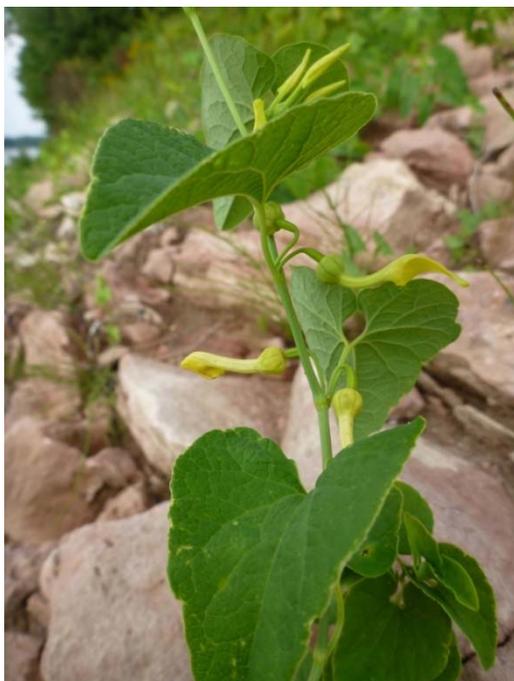
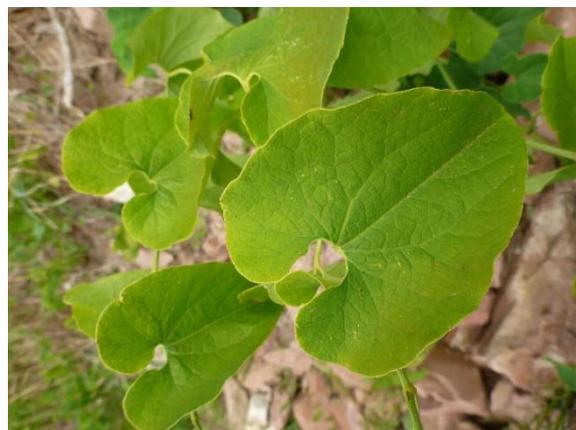
Abbildung 4-12: Gewöhnliche Osterluzei zwischen eng gepackten Steinen der Stickung im oberen Böschungsbereich von Maßnahme 3, Rh-km 475,0, 27. 08. 2013.

Osterluzei (*Aristolochia clematitis*, Vorwarnliste Deutschland und Hessen) kam jeweils ausschließlich auf der oberen Böschung der Steinschüttung (Maßnahme 5) und in Maßnahme 3 zwischen den eng gepackten Steinen der Stickung vor (Abb. 4-12). In letztgenannter Maßnahme hatte der Bestand offensichtlich das Abräumen der Wasserbausteine überlebt.

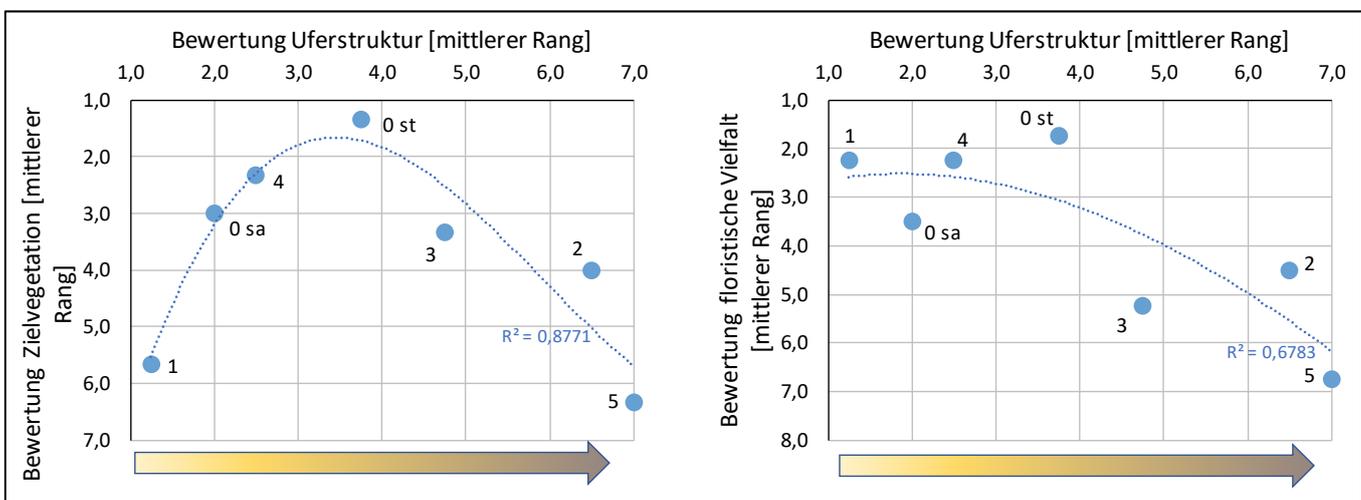
Abbildung 6-1: Zusammenhang zwischen der Bewertung der Uferstruktur und der Bewertung der Zielvegetation (rechts) und der floristischen Vielfalt (links). Trendlinien durch polynomierte Kurvenanpassungen 3. Grades. Die Pfeile symbolisieren den Gradienten von steinarmer zu steinreichen Maßnahmen. 0 sa/0 st: Referenz Naturufer sandig/steinig, 2: Wasserbausteine entfernt, Fußsicherung belassen, 3: Wasserbausteine vollständig entfernt, 4: Wasserbausteine und historische Ufersicherung entfernt, Fußsicherung belassen, 5: Referenz Steinschüttung

Die Belastung mit Schiffswellen als ein wichtiger Standortfaktor für das Ufer wurde im Monitoring nicht erfasst. Dieser Einfluss lässt sich aber indirekt an den Bewertungsrängen erkennen. In Abb. 6-1 ist der Rangmittelwert des Kriteriums Uferstruktur gegen die Kriterien Zielvegetation und floristische Vielfalt aufgetragen. Die Rangabfolge und damit Bewertung des Kriteriums Uferstruktur folgt im Wesentlichen einem Gradienten von naturnahem sandig-kiesig-lehmigem Substrat zu den naturfernen steinigigen Substraten, also historischer Ufersicherung bzw. Wasserbausteinen. Dieser Gradient wird durch die Pfeile in Abb. 6-1 symbolisiert.
