### **MARCKO 700: Werkstoffqualifizierung für das 700/720 °C-Kraftwerk**

### **Abschlussbericht** *Final Report*

Vorhabenszeitraum: 01.08.2004 bis 31.12.2009

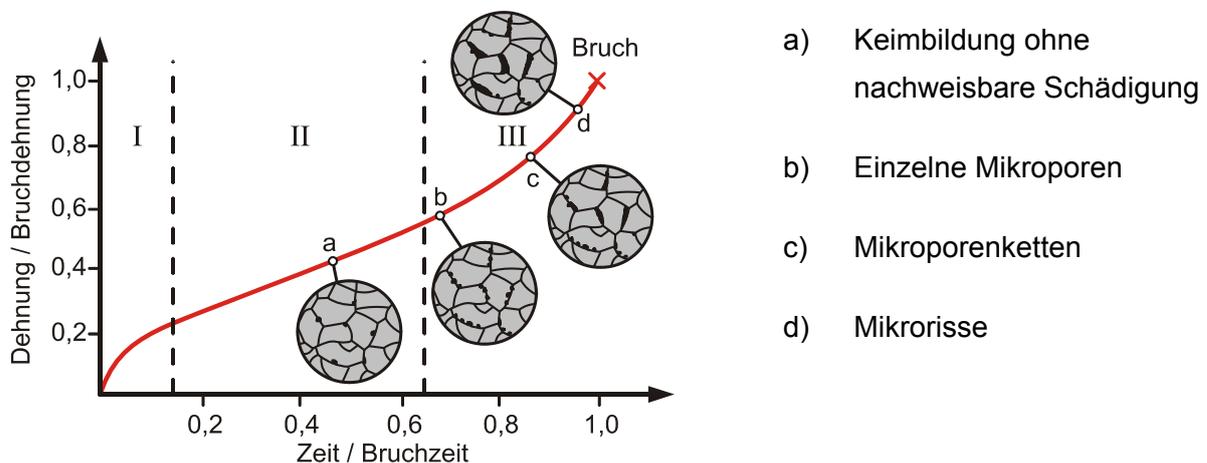
**Bild 4.4:** Schematische Beschreibung der Kriechschädigung an einer normierten Kriechkurve (niedriglegierter, Hochtemperaturstahl) [24]

Die Metallografie spielt eine entscheidende Rolle in der Beurteilung der Kriechschädigung eines Bauteils oder einer Probe. Nur mit Hilfe von metallografischen Untersuchungen kann Kriechschädigung, wie beispielsweise Porenbildung, nachgewiesen werden. Da, wie bereits erwähnt, die Ausbildung von Kriechschädigung werkstoffabhängig ist und unterschiedliche Werkstoffe unterschiedlich stark zu Kriechschädigung neigen, ist eine genaue Kenntnis des Schädigungsverhaltens des untersuchten Werkstoffes zur Beurteilung seines Schädigungsverhaltens zwingend erforderlich. Da auch der Zeitpunkt der Porenbildung verschiedener Werkstoffe differieren kann, ist für den Fall, dass sich keine Kriechschädigung nachweisen lässt, ein baldiges Kriechversagen des Werkstoffes nicht unbedingt auszuschließen, falls der betrachtete Werkstoff zu einer sehr späten Porenbildung neigt [26], [27]. Dennoch kann, mit Hilfe einer auf die Bruchzeit normierten Zeitachse (Abszisse) und einer auf die Bruchdehnung normierten Dehnungsachse (Ordinate), das Schädigungsverhalten eines Zeitstandversuches für niedriglegierte, Hochtemperaturstähle in Bild 4.4 skizziert werden [24]. Der in dieser Darstellung aufgeführte Schädigungsverlauf ist somit für viele warmfeste Stähle in weiten Spannungs- und Temperaturbereichen schematisch, aber nicht generell übertragbar. Die in Bild 4.4 im Bereich a) gekennzeichnete Keimbildung beginnt, laut Theorie,

bereits im primären Kriechbereich, was jedoch mit herkömmlichen metallografischen Methoden nicht nachweisbar ist. Zu Beginn des tertiären Kriechbereiches treten einzelne Mikroporen auf. Diese bilden sich etwa proportional der Kriechdehnung, was bedeutet dass deren Anzahl mit steigender Kriechdehnung zunimmt. Es kommt zu Porenwachstum und schließlich zur Ausbildung von Porenketten (Bild 4.4 im Bereich c)), welche deutlich einfacher nachweisbar sind. Die entstandenen Porenketten wachsen weiter zusammen, es entstehen Mikrorisse. (Bild 4.4 im Bereich d)) Der Kriechprozess wird durch diesen Effekt zusätzlich beschleunigt, da die Spannung auf Grund des immer kleiner werdenden tragenden Querschnittes, immer schneller anwächst. Die Probe schnürt ein, was zur Bildung eines mehrachsigen Spannungszustandes führt. Letztendlich führen die Abnahme des Probenquerschnittes und der Anstieg der Spannung auf Grund des Risswachstums zu Versagen der Probe durch einen Restgewaltbruch.

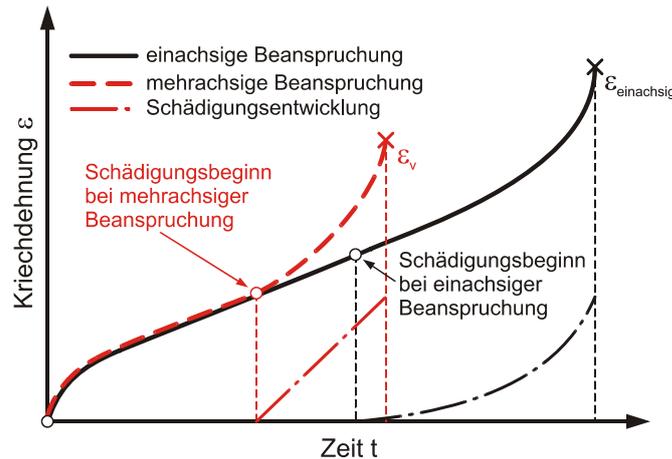
**Bild 4.5:** Einfluss der mehrachsigen Beanspruchung auf die Kriechschädigung und -dehnung

Bei diesem Vergleich wird vorausgesetzt, dass der bei Kriechvorgängen dominierende Schädigungsprozess die Ausbildung von Poren darstellt. Ein mehrachsiger Spannungszustand innerhalb eines Bauteils oder einer Probe wirkt, im Vergleich zur einachsigen Belastung, verformungsbehindernd. Diese Verformungsbehinderung führt zu einem verstärkten Wachstum der Kriechporen, was mit einer früher bzw. stärker einsetzenden Schädigung einher geht. Im Verlauf der in Bild 4.5 aufgeführten Kriechkurven zeigt sich dies durch einen deutlichen früheren Anstieg der Kriechdehnungen im Anschluss an den Sekundären Kriechbereich der Probe unter mehrachsiger Belastung (rote Kurve). Die Schädigung und somit der Tertiäre Kriechbereich setzt also deutlich früher ein als bei einachsiger Belastung (schwarze Kurve). Weiterhin führt eine mehrachsige Belastung zur Abnahme der Verformungsfähigkeit des Werkstoffes. Die unter mehrachsiger Belastung erreichten Bruchdehnungen liegen unter den Bruchdehnungen, erzielt bei einachsiger Belastung.

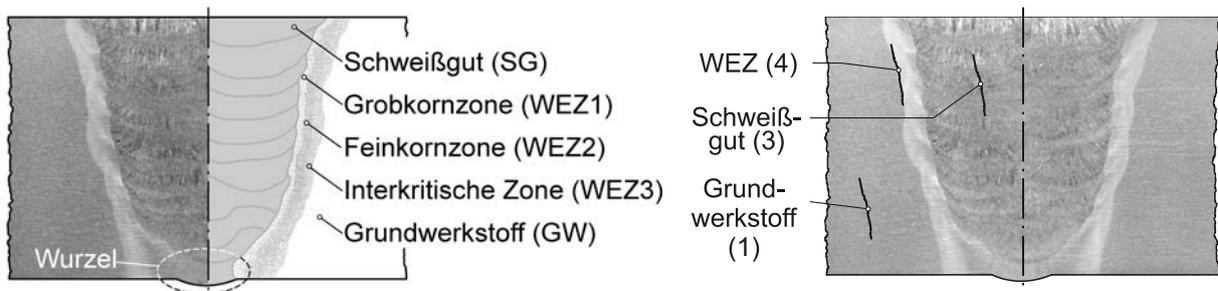
**Bild 4.6:** links: Einteilung einer Schweißnaht in fünf Zonen  
rechts: Rissklassifizierung einer gleichartigen Schweißverbindung nach AGW [28]

In der Praxis hat sich für ferritische und martensitische Werkstoffe die Einteilung einer Schweißverbindung in fünf Zonen durchgesetzt. Diese Einteilung ist in Bild 4.6, links dargestellt.

In Bild 4.6, rechte Abbildung, ist die Rissklassifizierung nach den Richtlinien der Arbeitsgemeinschaft Warmfeste Stähle (AGW) aufgeführt. Hier werden drei Versagens- oder Anrisspositionen unterschieden. Liegt der Riss im Schweißgut der Schweißverbindung, so wird die Probe mit einer 3 versehen. Liegt der Riss oder die Versagensstelle in den Wärmeeinflusszonen, so wird die Bruchlage mit einer 4 gekennzeichnet. Dies entspricht der im Angelsächsischen gebräuchlichen Bezeichnung „Type 4-Cracking“. Diese Bezeichnungen sind in den Diagrammen der in diesem Bericht vorgestellten Zeitstanduntersuchungen übernommen worden.

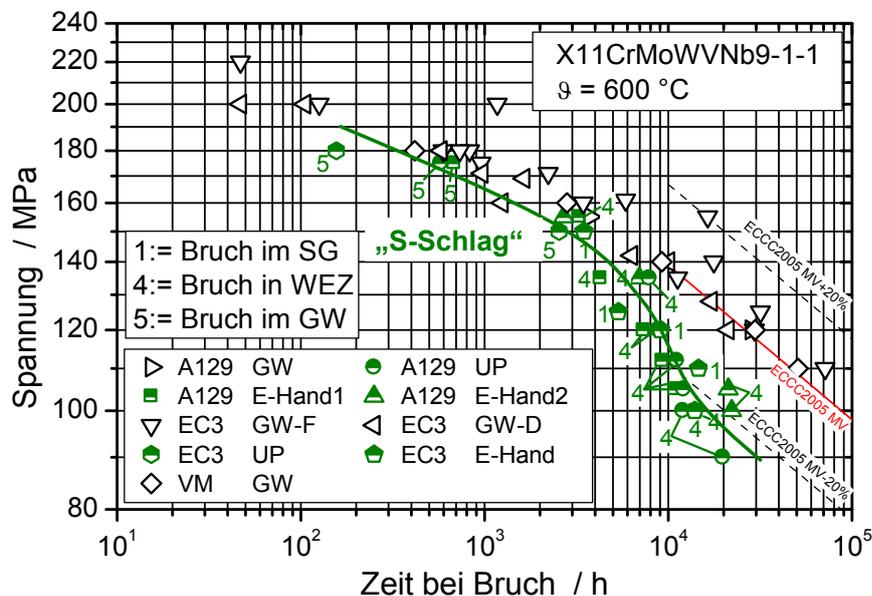
Bild 4.7: Zeitstandschaubild des Werkstoffes E911 und dessen Schweißverbindungen bei 600 °C [35]

im Vergleich zum Grundwerkstoff, mit dem für den Bruchlagenwechsel charakteristischen „S-Schlag“. In Bild 4.7 ist exemplarisch ein Zeitstandschaubild des Werkstoffes E911 bei einer Temperatur von 600 °C aufgeführt. Der Abfall der Zeitstandfestigkeiten der Schweißverbindungen (hier oliv dargestellt) im Vergleich zum Grundwerkstoff (hier schwarz dargestellt) auf Grund des Bruchlagenwechsels ist deutlich erkennbar. Bei Verbindungen von austenitischen Werkstoffen oder Nickelbasislegierungen tritt diese Problematik nicht auf, da keine Gefügeveränderungen dieser Art in der Wärmeeinflusszone auftreten.

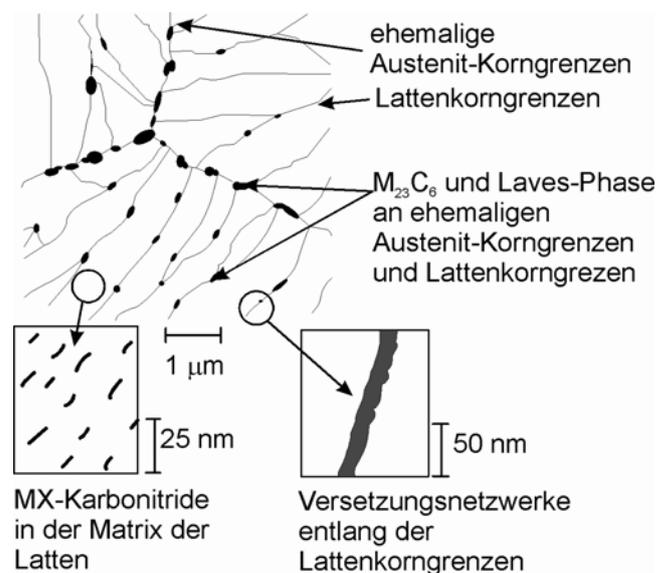
**Bild 4.8:** Schematische Übersicht der charakteristischen Mikrostruktur eines 9 - 12 % Cr-Stahls

in W-haltigen Stählen, die Festigkeit durch unterdrückte Erholung und Rekristallisierung der Martensitstruktur während des Kriechens entsteht [37]. Eine schematische Übersicht der charakteristischen Mikrostruktur eines 9 % - 12 % Cr-Stahls ist in Bild 4.8 dargestellt. Eine Übersicht der Teilchen die während des Anlassens, aber auch im späteren Betrieb ausgeschieden werden ist in Tabelle 4.1 zusammengestellt.

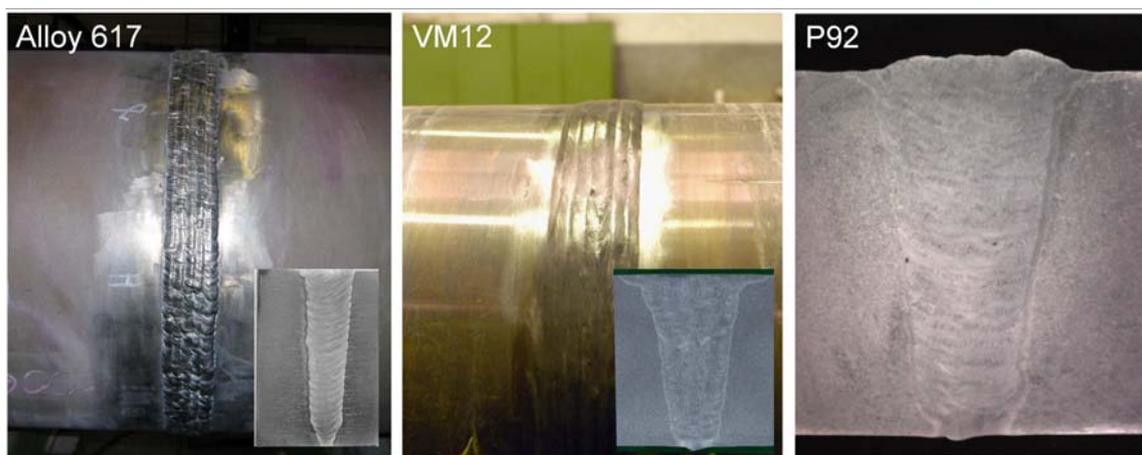
Bild 6.1: WIG/UP-Schweißungen der dickwandigen Rohre ( $\varnothing$  460 x 80 mm)

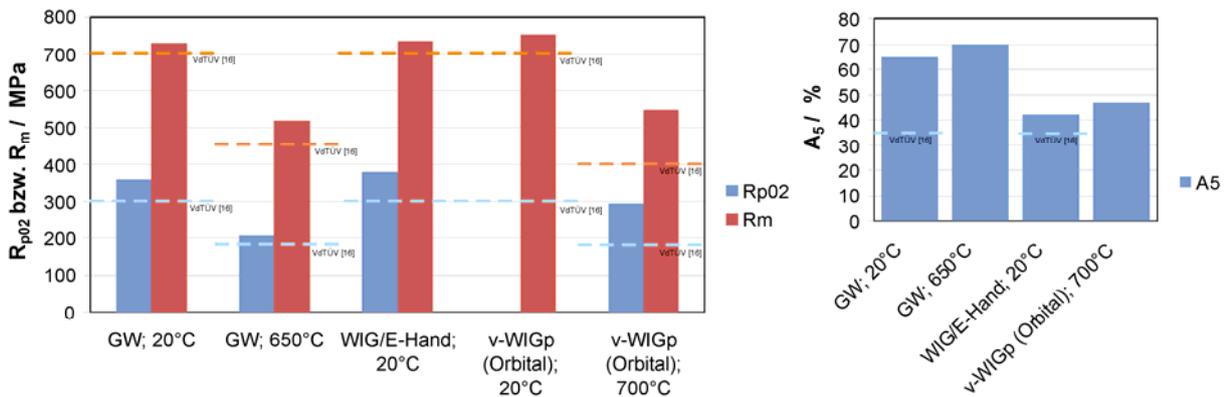
**Bild 6.2:** Festigkeiten (links) und Bruchdehnung (rechts) der Alloy 617 mod. Rohre

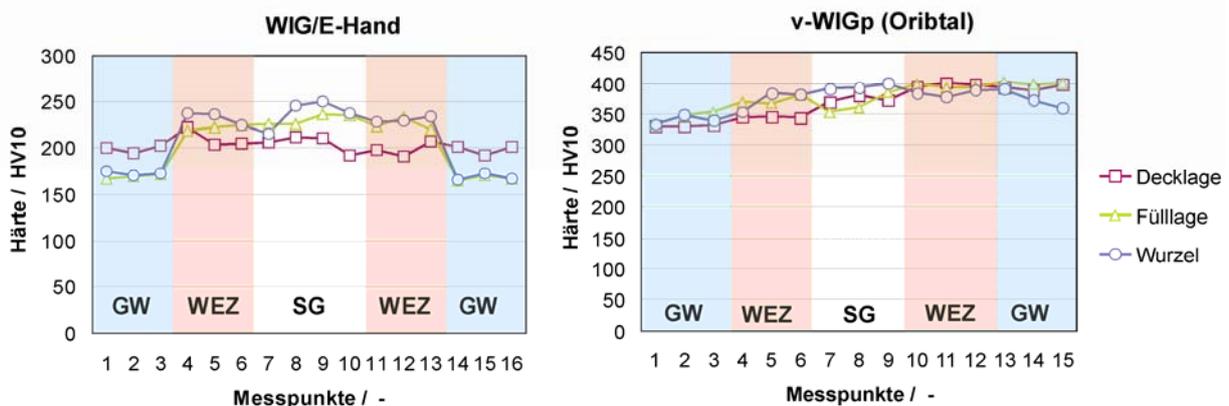
**Bild 6.3:** Härteverläufe (HV10) der Schweißverbindungen; Alloy 617 mod.: links: WIG/E-Hand; rechts: v-WIGp (Orbital)

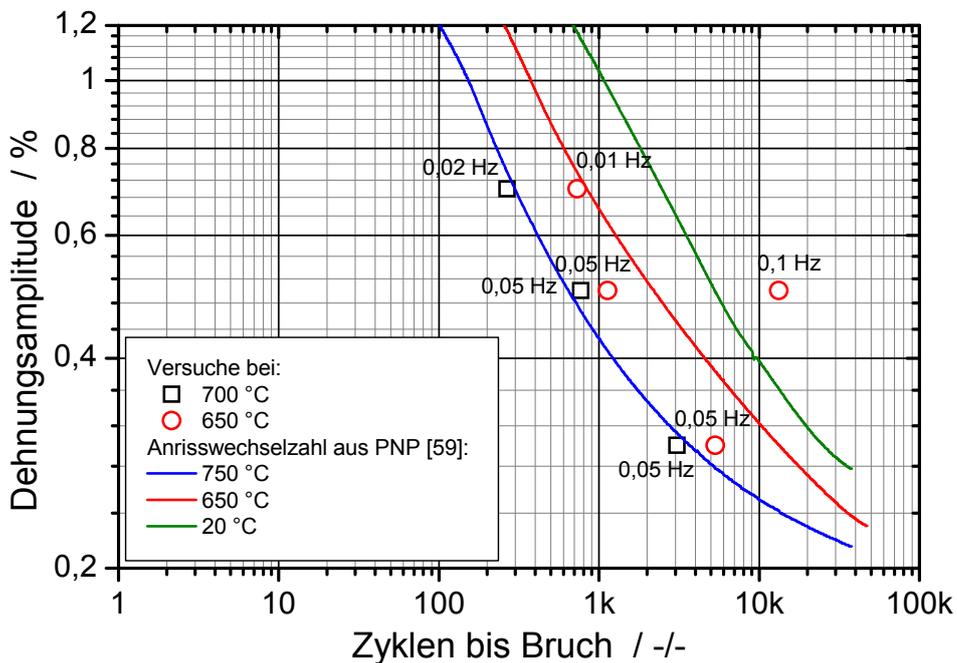
**Bild 6.5:** Ergebnisse der durchgeführten LCF-Versuche an Alloy 617 mod., sowie Anrisswechselzahlen aus PNP [59]

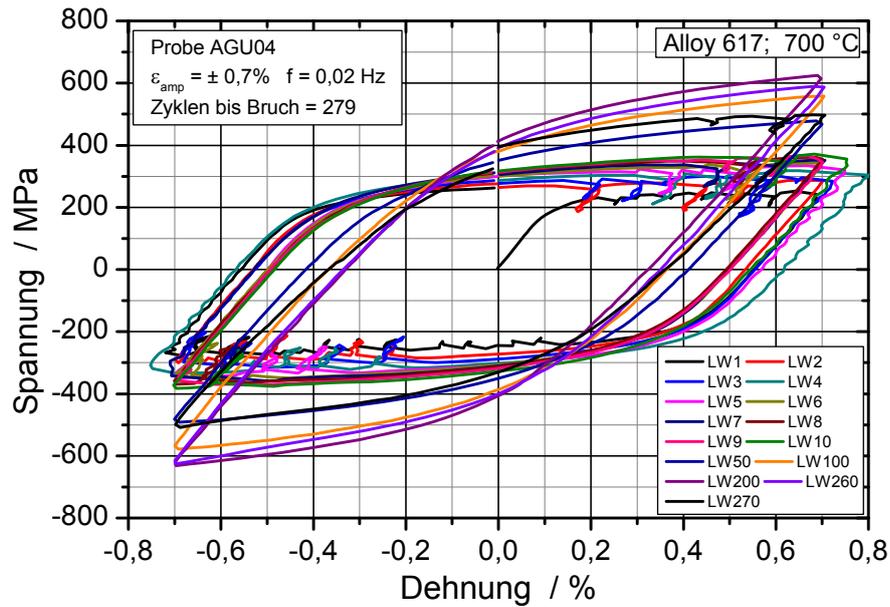
**Bild 6.6:** Ausgewählte Hysteresen der Probe AGU04

In Bild 6.6 und Bild 6.7 sind exemplarisch für alle an der Nickelbasislegierung Alloy 617 mod. durchgeführten LCF-Versuche die Hysteresen und erzielten Spitzenwerte am Beispiel der Probe AGU04 ( $\epsilon_{amp} = 0,7 \%$  bei  $T = 700 \text{ °C}$ ) aufgeführt. Es fällt auf, dass die schlagartigen Lastabfälle bedingt durch den Portevin – Le Chatelier – Effekt im ersten Zyklus am deutlichsten erkennbar sind. Mit steigender Zyklenzahl werden die Verläufe glatter bis schließlich keine Lastabfälle mehr auftreten. Generell konnte festgestellt werden, dass der Einfluss des Portevin – Le Chatelier – Effektes bei einer Prüftemperatur von  $700 \text{ °C}$  stärker zu beobachten ist als bei niedrigerer Temperatur ( $650 \text{ °C}$ ). Die dargestellten Spitzenwerte des exemplarisch aufgeführten Versuches zeigen deutlich das für den Werkstoff typische verfestigende Verhalten. Eine Bestimmung des Anrisszeitpunktes wurde mit Hilfe des dargestellten 10 %-Anrisskriteriums durchgeführt.

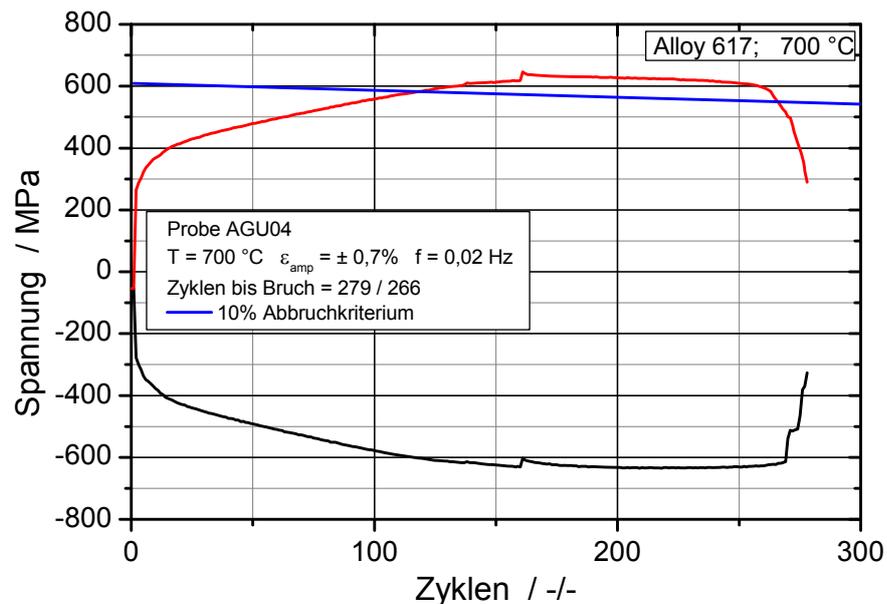
**Bild 6.7:** Spitzenwerte und 10 %-Anrisskriterium der Probe AGU04

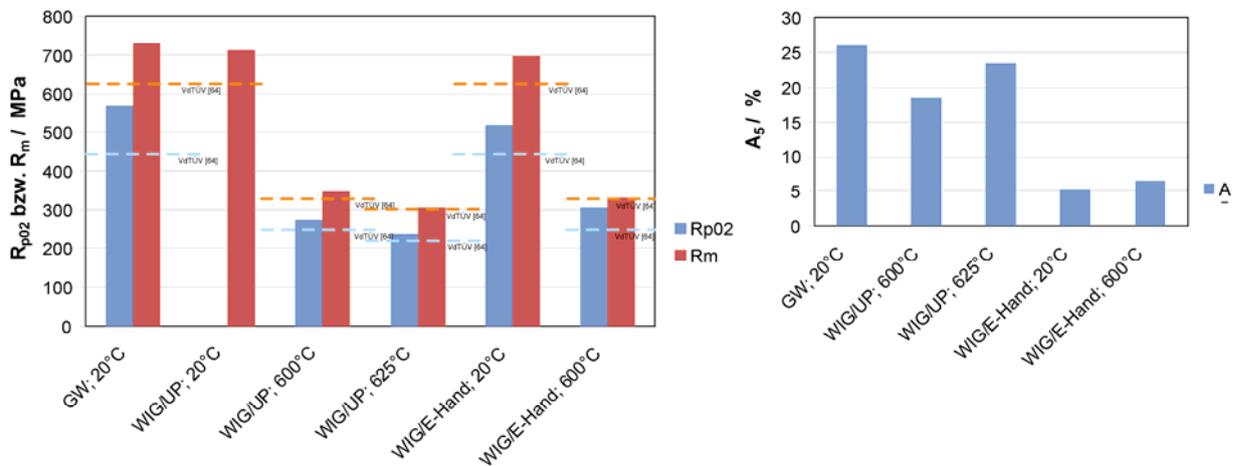
**Bild 6.11:** Festigkeiten (links) und Bruchdehnung (rechts) der P92 Rohre

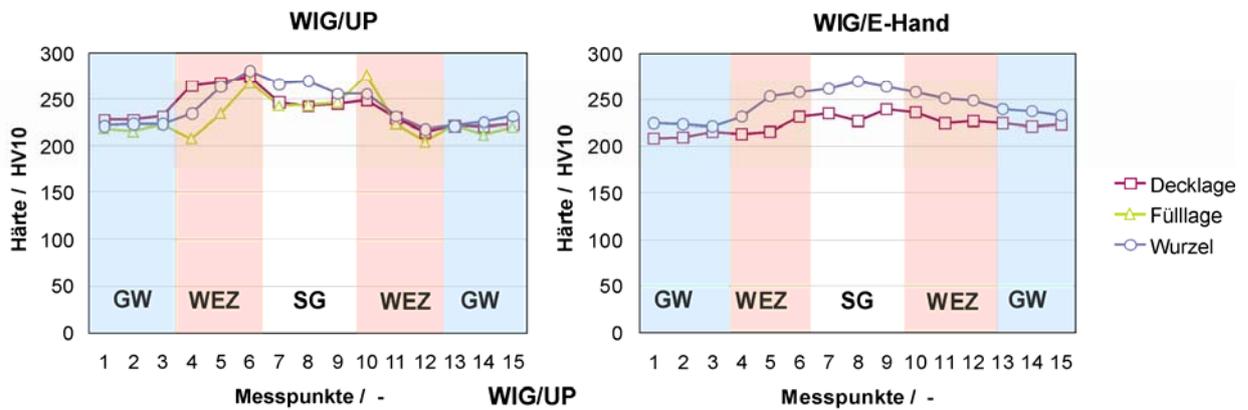
**Bild 6.12:** Härteverläufe (HV10) der Schweißverbindungen; P92

Weiterhin wurden verschiedene Härtereihen über den Schweißverbindungen erstellt. Neben HV10 wurden in den meisten Fällen zusätzlich HV1 Härtereihen angefertigt. Da diese aber nicht in jedem Fall, sondern lediglich auszugsweise erstellt wurden, wird hier ein Vergleich mit Hilfe der HV10-Härtereihen durchgeführt. Die Ergebnisse dieser Vergleiche sind in Bild 6.12 aufgeführt.

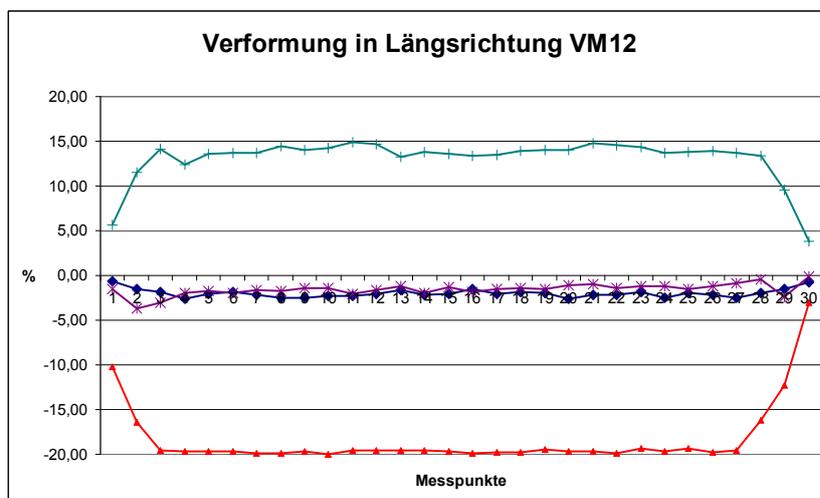
**Bild 6.16:** Verformung in Längsrichtung während der Rohrbiegung VM12

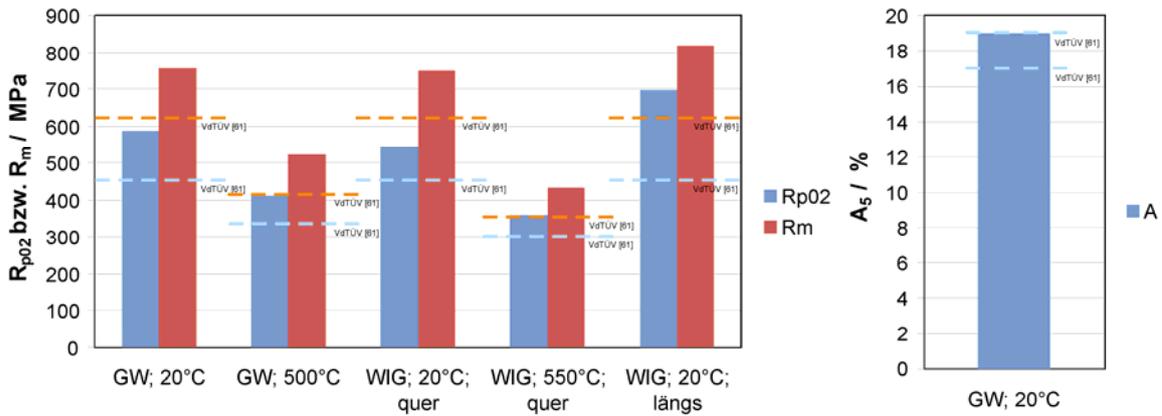
**Bild 7.2:** Festigkeiten und Bruchdehnung der Alloy 617 mod. Kesselrohre

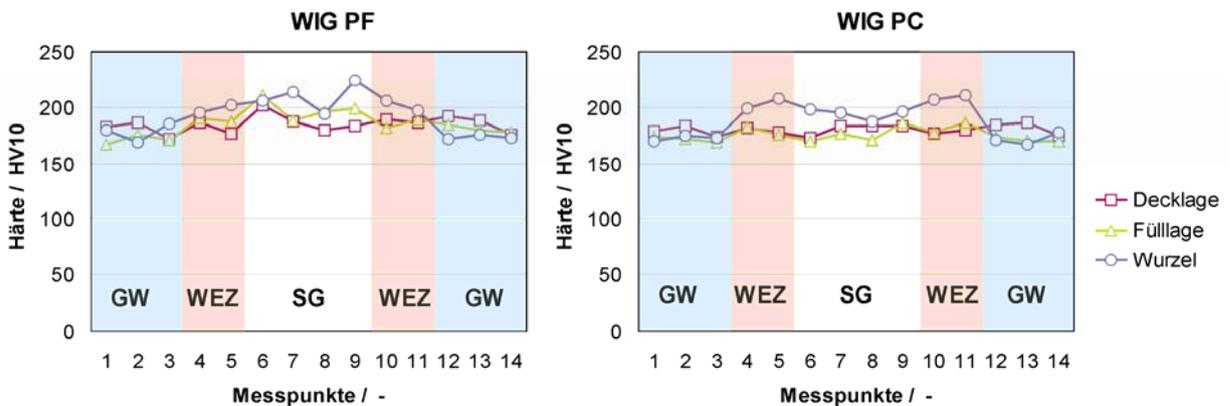
**Bild 7.3:** Härteverläufe (HV10) der Schweißverbindungen; Alloy 617 mod. Kesselrohre

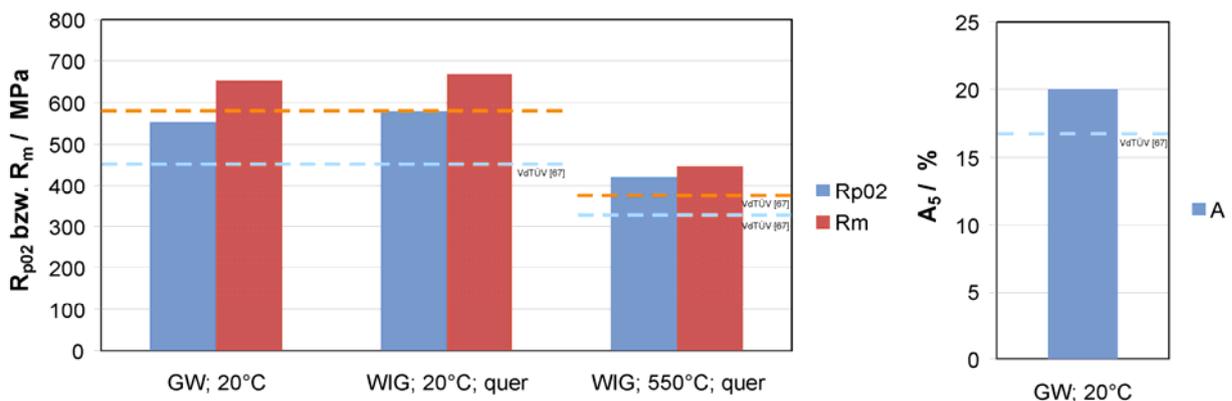
**Bild 7.5:** Festigkeiten und Bruchdehnung der T24-Kesselrohre

Neben den chemischen Analysen wurden zudem Zug- und Warmzugversuche an Grundwerkstoff und der fertigen WIG Rundnaht durchgeführt. Die Ergebnisse dieser Versuche sind **Bild 7.5** aufgeführt. Die Zugversuche bei Raumtemperatur der Schweißverbindungen und des Grundwerkstoffes erfüllen die an sie gestellten Anforderungen. Die 0,2 %-Dehngrenze  $R_{p0,2/20}^{\circ C}$  liegen bei Grundwerkstoff und WIG Schweißverbindung über den geforderten 450 MPa. Die Zugfestigkeit bei Raumtemperatur  $R_{m/20}^{\circ C}$  der Schweißverbindung, sowie des Grundwerkstoffes liegen über 585 MPa. Die Bruchdehnungen  $A_{5/20}^{\circ C}$  des Grundwerkstoffes bei Raumtemperatur liegen bei etwa 20 %. Auch die Ergebnisse der bei erhöhter Temperatur (550 °C) durchgeführten Zugversuche der Schweißverbindung erfüllen die Mindestanforderungen von 321 MPa (0,2 %-Dehngrenze) und 381 MPa (Zugfestigkeit) deutlich.

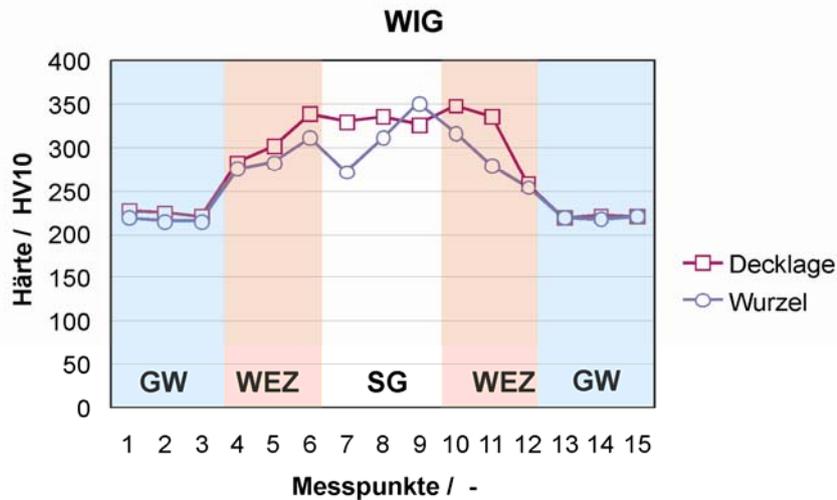
Bild 7.6: Härteverlauf (HV10) der WIG-Schweißverbindung; T24-Kesselrohr

Zusätzlich wurde eine Härtereihe über der WIG Rundnaht des T24-Kesselrohres erstellt. Die Ergebnisse dieses Vergleiches sind in **Bild 7.6** aufgeführt.

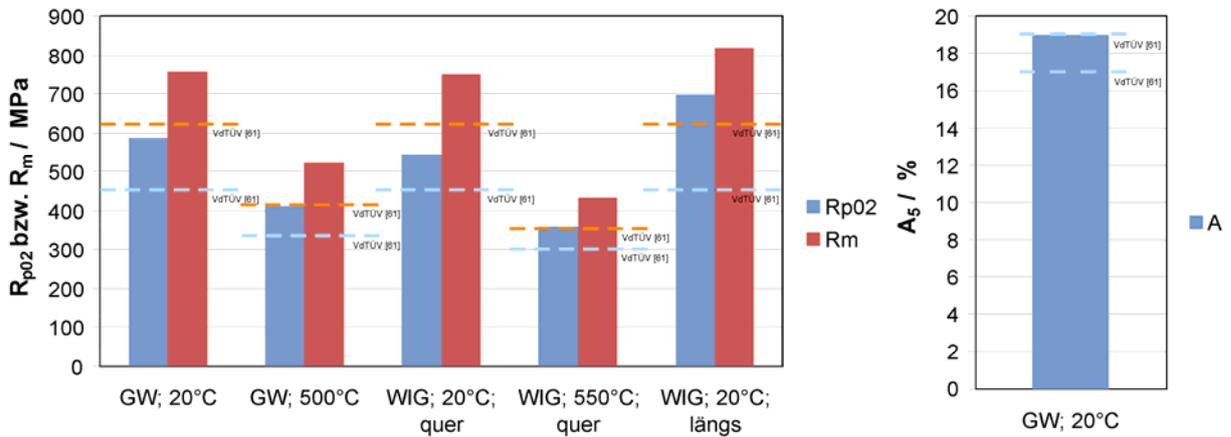
**Bild 7.7:** Festigkeiten und Bruchdehnung der VM12-SHC-Kesselrohre

Neben den chemischen Analysen wurden zudem Zug- und Warmzugversuche an Grundwerkstoff und der fertigen WIG-Rundnaht durchgeführt. Die Ergebnisse dieser Versuche sind in Bild 7.7 aufgeführt. Die Zugversuche bei Raumtemperatur der Schweißverbindungen und des Grundwerkstoffes erfüllen die an sie gestellten Anforderungen. Die 0,2 %-Dehngrenze  $R_{p0,2/20\text{ °C}}$  liegen bei Grundwerkstoff und der WIG-Schweißverbindung über den geforderten 450 MPa. Die Zugfestigkeit bei Raumtemperatur  $R_{m/20\text{ °C}}$  der Schweißverbindung, sowie des Grundwerkstoffes liegen über 620 MPa. Die Bruchdehnungen  $A_{5/20\text{ °C}}$  des Grundwerkstoffes bei Raumtemperatur liegen bei etwa 19 %. Zusätzlich wurden einige Warmzugversuche an Grundwerkstoff (500 °C) und an den WIG Nähten (550 °C) durchgeführt. Die Ergebnisse dieser Versuche sind ebenfalls in Bild 7.7 enthalten.

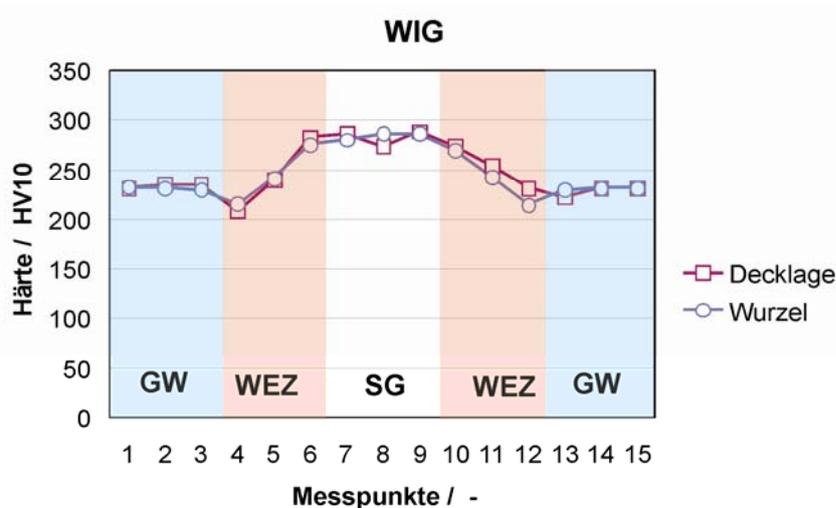
**Bild 7.8:** Härteverläufe (HV10) der Schweißverbindungen; VM12-SHC-Kesselrohr

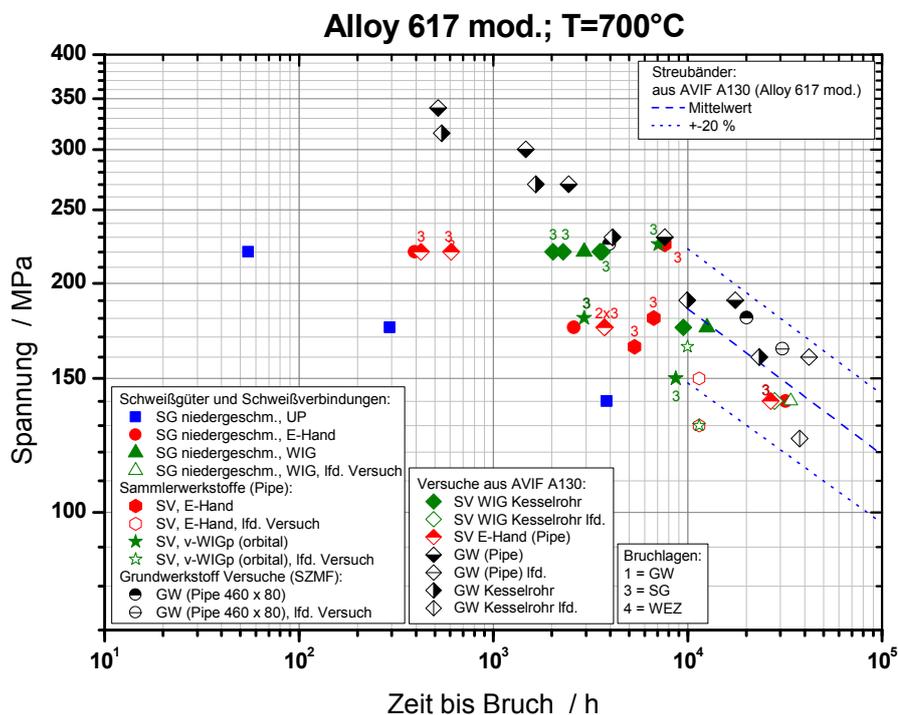
**Bild 8.1:** Zeitstandschaubild der Nickelbasislegierung Alloy 617 mod.; T = 700 °C

In **Bild 8.1** sind die Ergebnisse der im Rahmen von MARCKO 700 durchgeführten Zeitstanduntersuchungen am Grundwerkstoff Alloy 617 mod. und dessen Schweißverbindungen bei ihrer Hauptprüf­temperatur von 700 °C zusammengestellt. Ergänzend sind Ergebnisse aus dem Projekt MARCKO-DE2 (AVIF A130) [14] und [60] mit in das Schaubild eingetragen, ebenso wurde der in diesem Vorhaben ermittelte Mittelwert bzw. das zugehörige Streuband als Referenz verwendet. Die Zeitstandwerte der unterschiedlichen niedergeschmolzenen Schweißgüter differieren. Während die Bruchzeiten des niedergeschmolzenen WIG-Schweißgutes nahezu in der Streubandmitte liegen, ordnen sich

die Bruchzeiten des niedergeschmolzenen E-Hand Schweißgutes im unteren Streubandbereich ein. Die Bruchzeiten des UP-Schweißgutes liegen, in erster Linie infolge des unvermeidbaren Aluminium-Abbrandes, unterhalb des Streubandes.

Die Ergebnisse der Schweißverbindungsproben bestätigen im Wesentlichen die Ergebnisse aus [60] und liegen generell innerhalb des Streubandes. Die Ergebnisse für das alternativ eingesetzte Verfahren v-WIGp (Orbital) liegen ebenfalls innerhalb des Streubandes, streuen hier jedoch stark. Zwei Proben liegen am unteren Streuband und deren Verlängerung zu niedrigen Zeiten, eine Probe liegt knapp unterhalb des oberen 20 %-Streubandes. Ein dritter noch laufender Versuch hat das untere Streuband bereits deutlich überschritten und nähert sich dem Mittelwert. Zum Vergleich wurden Grundwerkstoffproben, entnommen aus einem dickwandigen Rohr, dargestellt. Die hier abgeschlossenen Versuche liegen beide im oberen Bereich des Streubandes. Ein letzter, noch laufender Versuch, hat zudem das mittlere Streuband bereits überschritten. Eingezeichnet ist in dieser, wie auch in den folgenden Darstellungen der Zeitstandergebnisse der Nickelbasislegierung Alloy 617 mod., das in [60] ermittelte vorläufige Streuband.

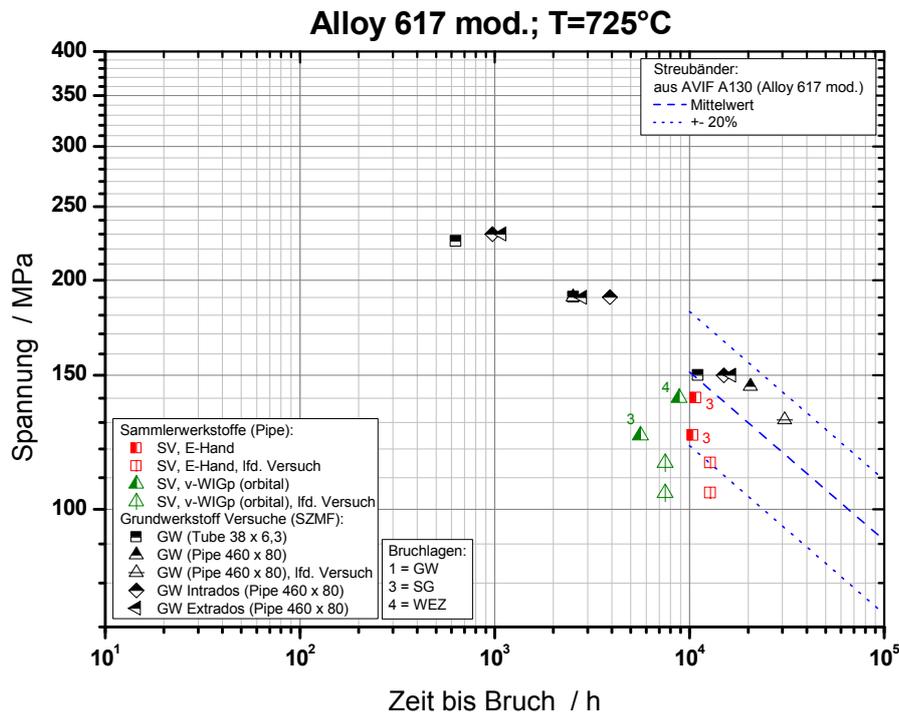
**Bild 8.2:** Zeitstandschaubild der Nickelbasislegierung Alloy 617 mod.; T = 725 °C

In Bild 8.2 sind die Ergebnisse der Zeitstandversuche am Werkstoff Alloy 617 mod. bei einer Temperatur von 725 °C aufgeführt. Bei dieser Temperatur werden Schweißverbindungen der E-Hand, sowie der alternativ ausgeführten v-WIGp (Orbital) Schweißung untersucht. Eine der bereits gebrochenen v-WIGp (Orbital)-Proben (125 MPa) liegt etwas unterhalb des zu niedrigeren Zeiten verlängerten Streubandes. Eine zweite gebrochene Probe (140 MPa) liegt knapp unterhalb des Streubandmittelwertes. Zwei Proben werden derzeit noch geprüft. Beide Bruchzeiten der E-Hand-Schweißverbindung (125 MPa und 140 MPa) liegen innerhalb des unteren Streubandes. Eine der beiden derzeit noch laufenden Versuche hat das untere Streuband bereits erreicht. Ein Grundwerkstoffversuch, entnommen aus einem Kesselrohr, liegt bei einer Prüfspannung von 150 MPa in etwa auf der Mittelwertkurve des eingezeichneten Streubandes. Mit zunehmenden Spannungen liegen weitere Versuche im unteren Streubandbereich (190 MPa) oder an der Untergrenze des verlängerten Streubandes (225 MPa). Im Falle der Grundwerkstoffversuche des dickwandigen Rohres liegt die Bruchzeit eines Versuches im unteren verlängerten Streuband (190 MPa). Ein weiterer Bruchzeitpunkt ist im oberen Streuband zu finden (145 MPa). Derzeit dauert die Prüfung einer Probe bei niedrigerer Spannung (131 MPa) noch an. Ihre Laufzeit hat den Streubandmittelwert bereits überschritten. Zudem wurden einige Grundwerkstoffproben an Extradados (Zugbereich) und Intrados (Druckbereich) einer Induktivbiegung entnommen. Ein Unterschied in den Laufzeiten bezüglich der Entnahmestelle ist nicht zu identifizieren. Die Bruchzeitpunkte der Versuche bei

gleichen Spannungen scheinen relativ dicht beieinander zu liegen. Allerdings liegen auch die Versuche bei relativ geringen Laufzeiten im oberen Streubandbereich. Bei Zunahme der Spannungen scheinen auch hier die Zeitstandfestigkeiten abzunehmen, da sich die Lage der Bruchpunkte in den unteren verlängerten Streubandbereich verschiebt.

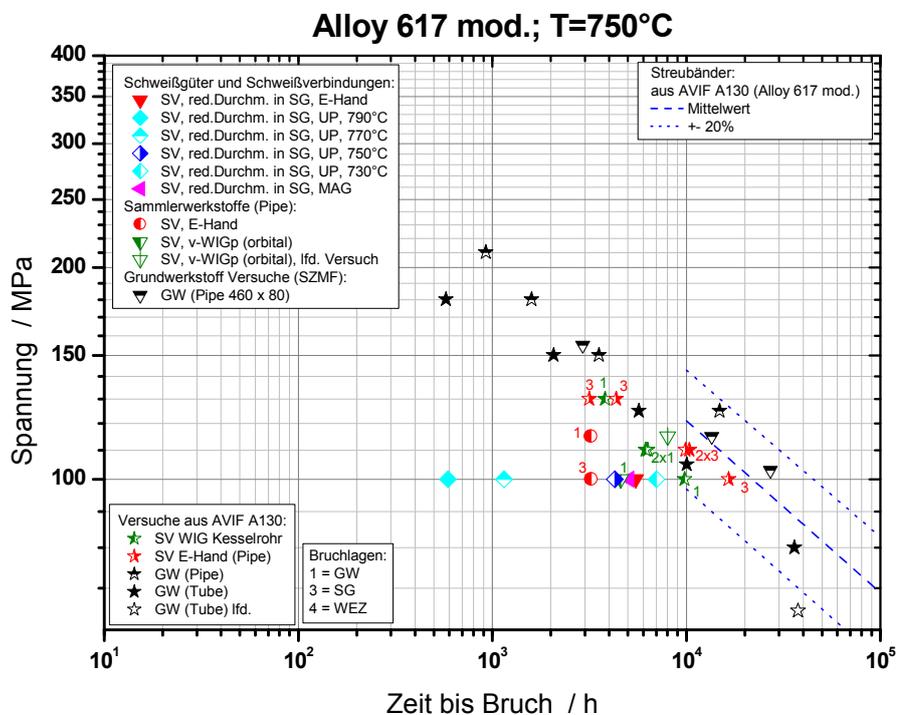
**Bild 8.3:** Zeitstandschaubild der Nickelbasislegierung Alloy 617 mod.; T = 750 °C

**Bild 8.3** zeigt die Ergebnisse der Zeitstanduntersuchungen bei 750 °C. Zudem enthält die Darstellung die Ergebnisse der Schweißverbindungsproben mit verjüngtem Querschnitt im Schweißgut. Auf diese Weise erfolgt quasi eine Zeitstandprüfung des verwendeten Schweißgutes. Neben den Ergebnissen bei 750 °C sind hier auch die Ergebnisse der Isostress-Versuche (100 MPa) der Temperaturen 730 °C, 770 °C und 790 °C mit aufgenommen. Im Gegensatz zu den niedergeschmolzenen Schweißgutproben ergeben sich bei den erhöhten Prüftemperaturen der Isostress-Versuche Werte an der unteren Streubandgrenze von 750 °C. Die Bruchzeiten der Proben der E-Hand Schweißverbindung liegen bei 750 °C Prüftemperatur unterhalb der unteren Streubandgrenze (115 MPa und 100 MPa) und weisen unterschiedliche Bruchlagen (GW und SG) auf. Im Falle der v-WIGp (Oribtal) Schweißverbindung liegt der Bruchzeitpunkt eines Versuches (100 MPa) unterhalb der unteren Streubandgrenze. Die Bruchlage dieser Probe liegt ebenfalls im Grundwerkstoff (GW).

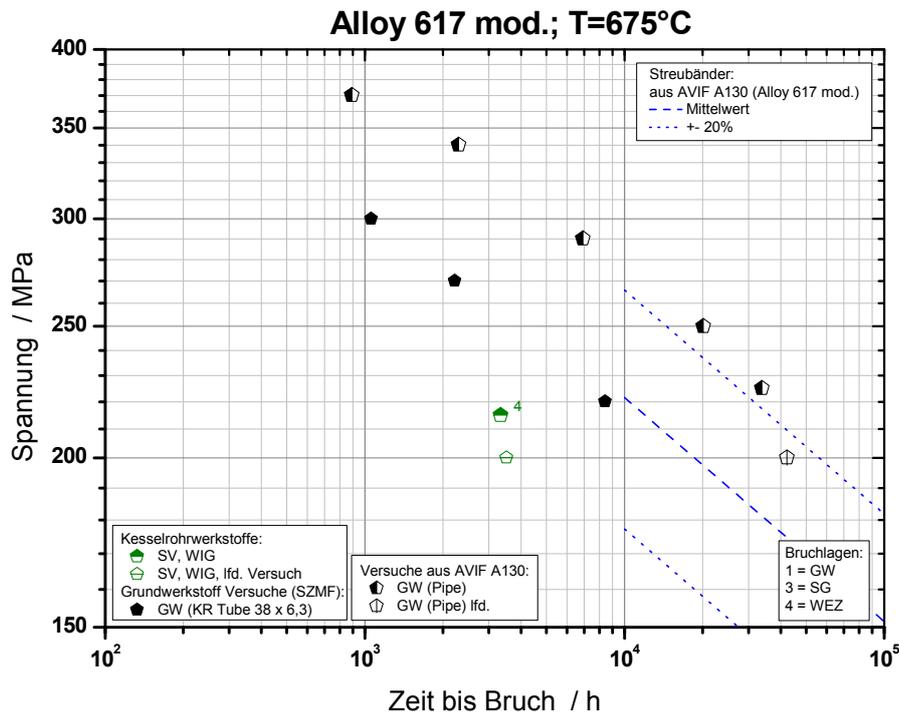
**Bild 8.4:** Zeitstandschaubild der Nickelbasislegierung Alloy 617 mod.; T = 675 °C

Die Bruchzeitpunkte der Grundwerkstoffversuche entnommen aus dem dickwandigen Rohr, liegen alle knapp über dem mittleren Streuband bzw. deren Verlängerung.

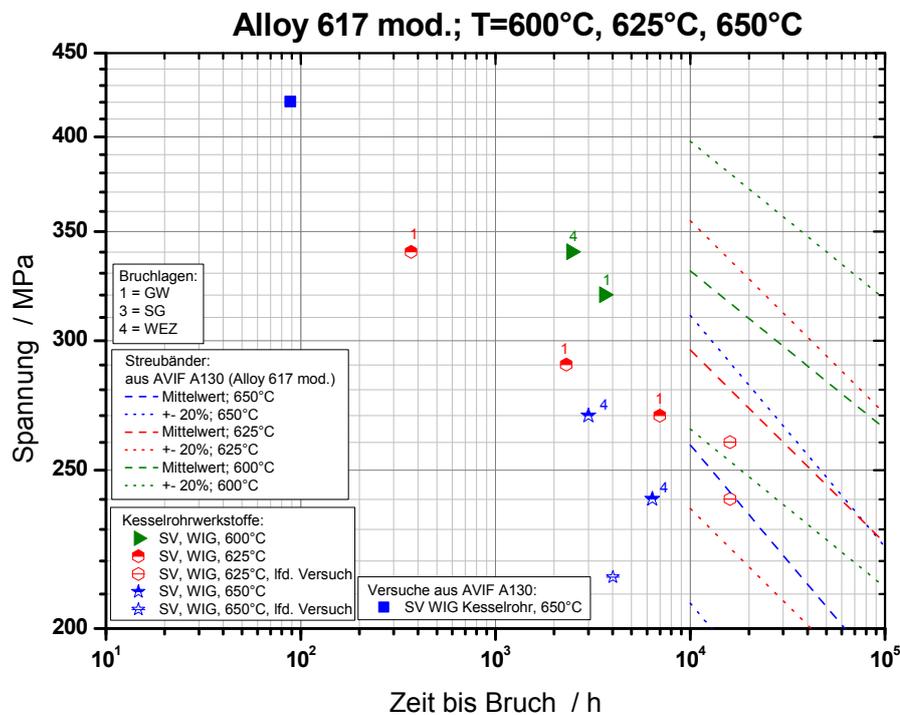
**Bild 8.5:** Zeitstandschaubild der Nickelbasislegierung Alloy 617 mod.; T = 600 °C, 625 °C und 650 °C

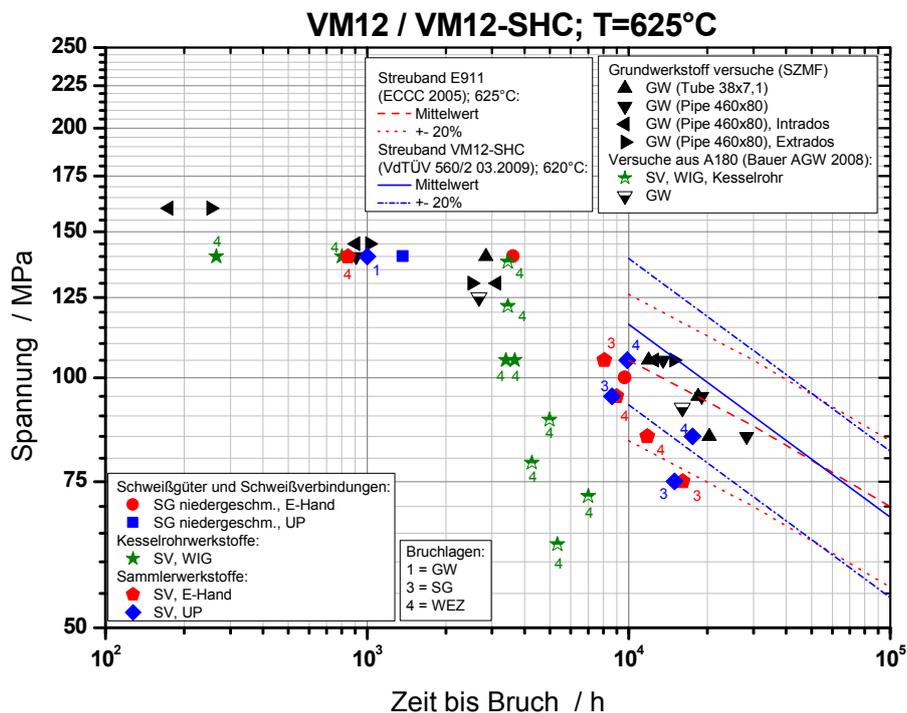
**Bild 8.6:** Zeitstandschaubild des Stahls VM12 / VM12-SHC; T = 625 °C

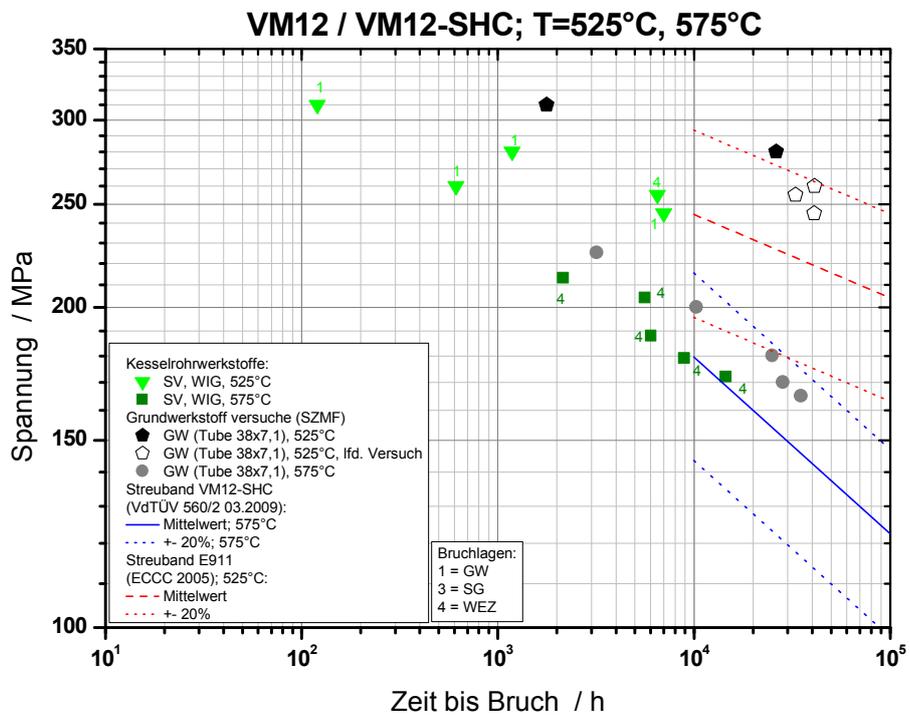
**Bild 8.9:** Zeitstandschaubild des Stahls VM12 / VM12-SHC; T = 575 °C und 525 °C

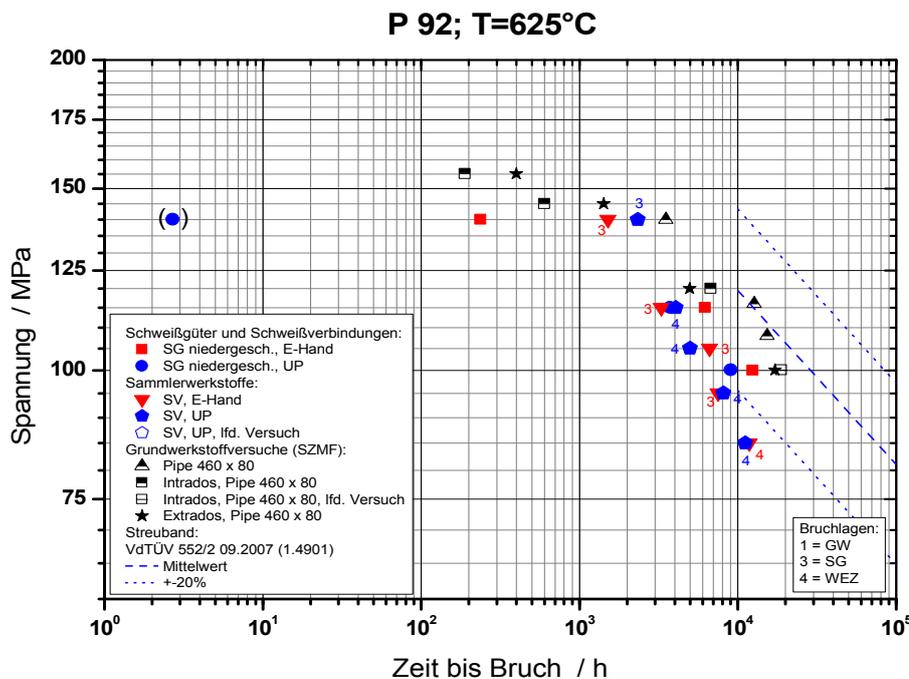
**Bild 8.10:** Zeitstandschaubild Stahls P92; T = 625 °C

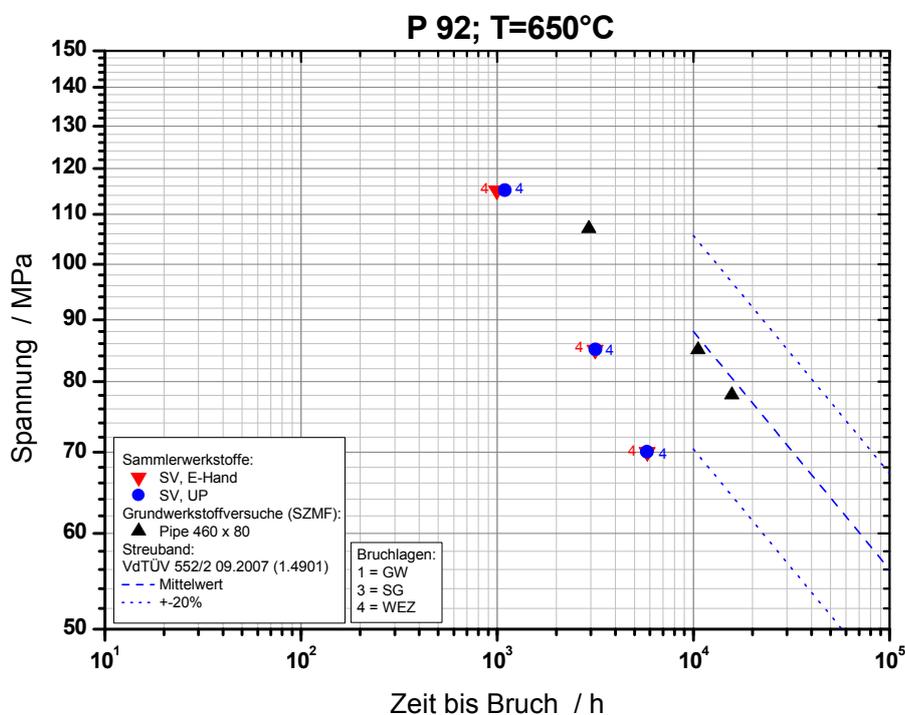
Bild 8.11: Zeitstandschaubild Stahls P92; T = 650 °C

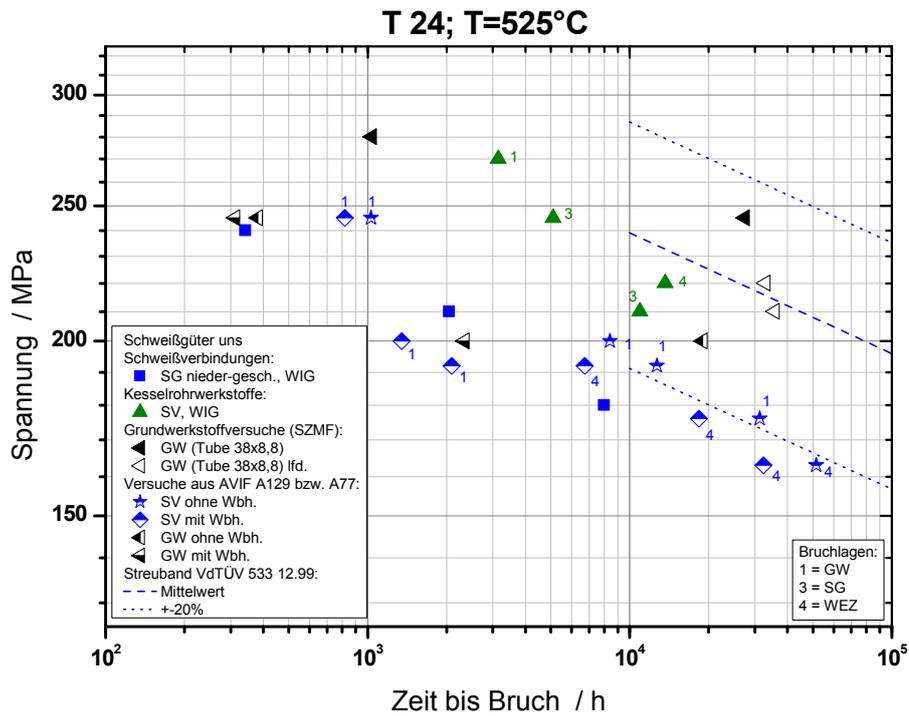
Bild 8.13: Zeitstandschaubild Stahls T24; T = 525 °C

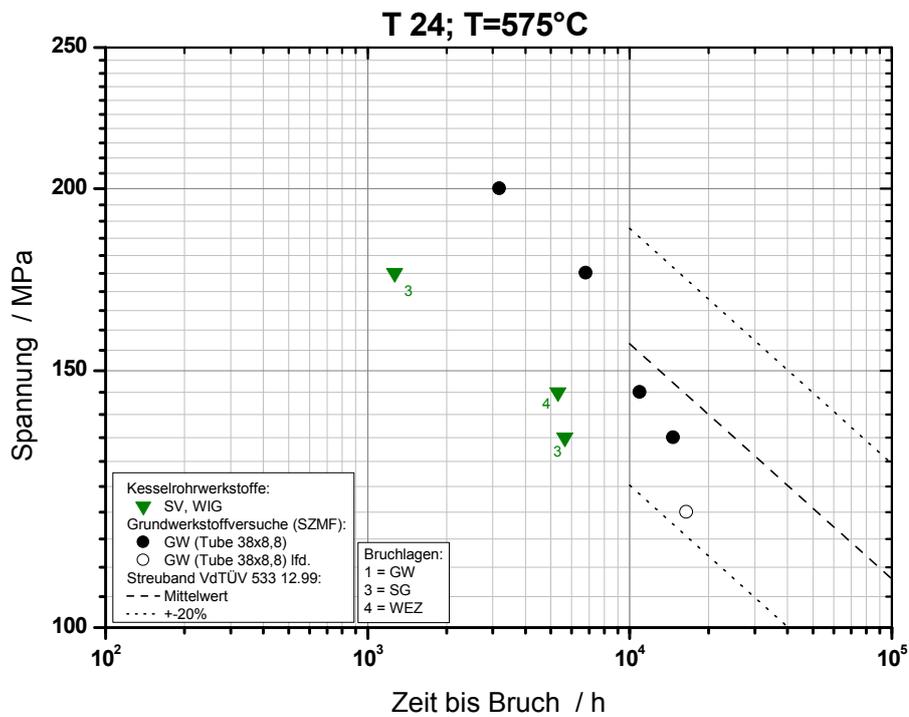
Bild 8.14: Zeitstandschaubild Stahls T24; T = 575 °C

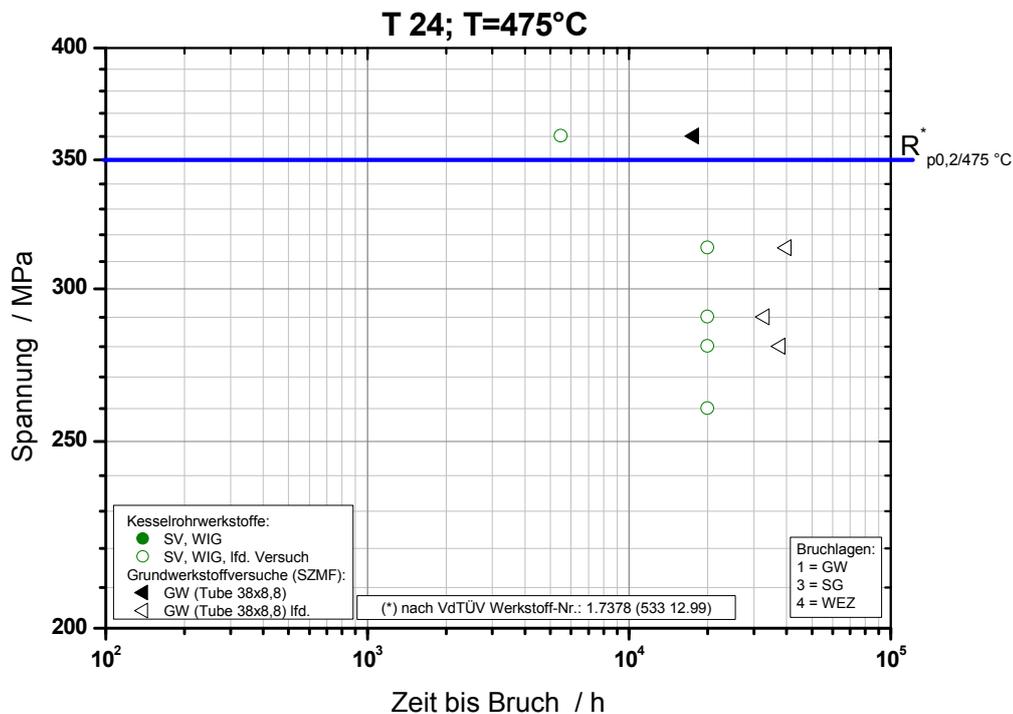
Bild 8.15: Zeitstandschaubild Stahls T24; T = 475 °C
