### **MARCKO 700: Werkstoffqualifizierung für das 700/720 °C-Kraftwerk**

### **Abschlussbericht** *Final Report*

Vorhabenszeitraum: 01.08.2004 bis 31.12.2009

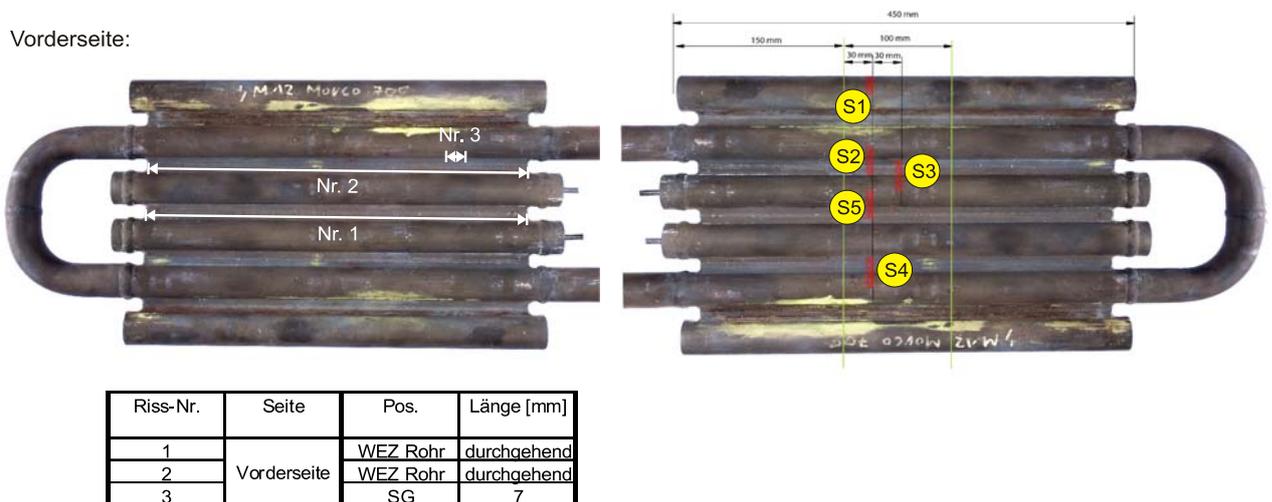
**Bild 9.8:** links: Rissplan des VM12-SHC-Paneels (Vorderseite);  
rechts: Schliffentnahmeplan des VM12-SHC-Paneels (Entnahme an bei T24 und T92 analog)

Identische Arbeiten zur Untersuchung der Korrosionsschichten wurden am Dampf führenden Kesselrohr des T24-Prüfkörpers (Schliff S2, siehe Bild 9.8, rechts) durchgeführt. Die Ergebnisse dieser Untersuchungen sind Bild 9.21 und Tabelle 9.12 dargestellt. Bild 9.21 enthält die Ergebnisse und Lage der an sieben Stellen durchgeführten EDX-Analysen, während Tabelle 9.12 die ermittelten Elementverteilungsbilder aufführt. In Bild 9.21 konnte zudem zwischen epi- und topotaktischer Schicht unterschieden werden, was eine Ermittlung der unterschiedlichen Schichten ermöglichte. Für die Gesamtschicht wurde so eine Dicke von etwa 83,6 µm und für die topotaktische Schicht von 37,1 µm ermittelt. Demzufolge ergibt sich für die vorliegende epitaktische (außen liegende) Schicht eine Dicke von 46,5 µm.

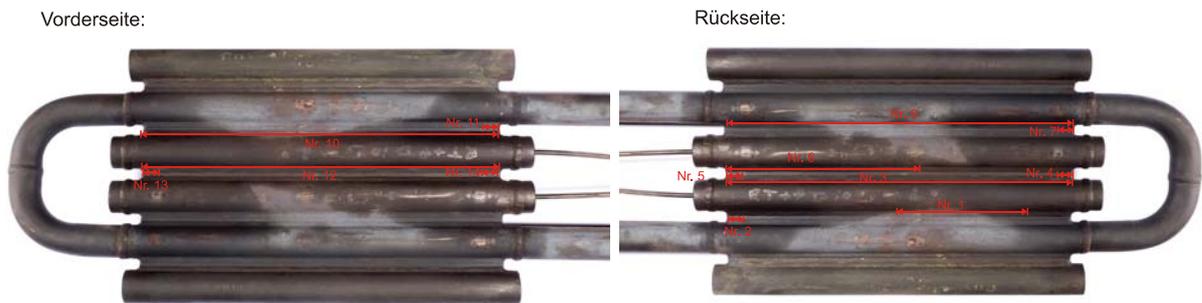
**Bild 9.13:** links: schematischer Rissplan des T92-Prüfkörpers (Vorderseite);  
rechts: schematischer Rissplan des T92-Prüfkörpers (Rückseite);

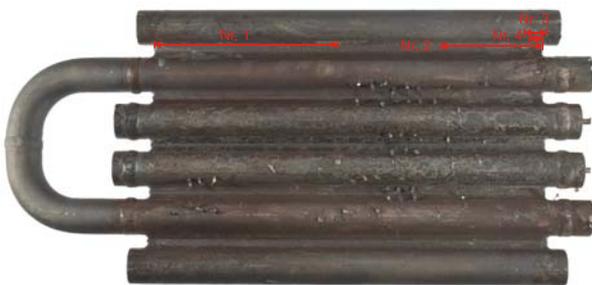
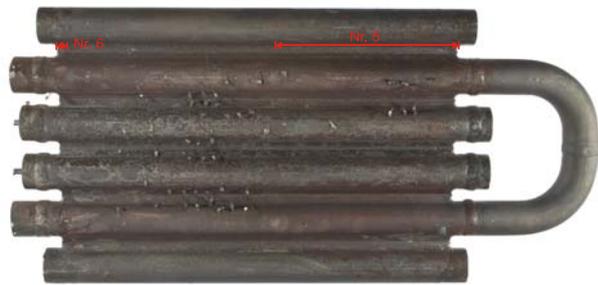
Bild 9.19: links: schematischer Rissplan des T24-Prüfkörpers (Vorderseite);  
rechts: schematischer Rissplan des T24-Prüfkörpers (Rückseite);

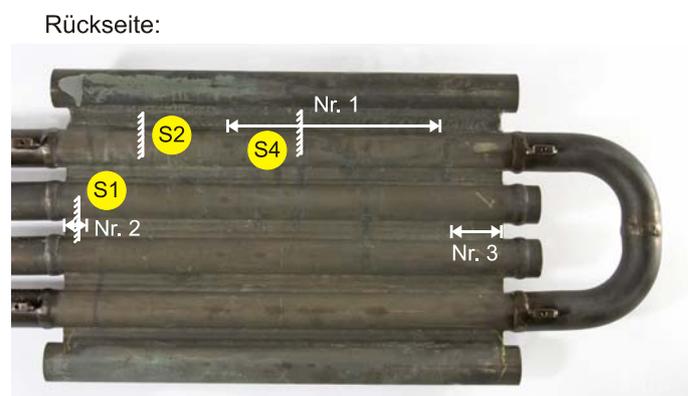
**Bild 9.23:** Schematische Lage der Risse und Schliffe des 1. Alloy 617 mod. Panels nach Reparatur und weiteren 81 h Laufzeit

In Bild 9.23 ist die schematische Lage der entstandenen Risse eingezeichnet. Der Steg zwischen den beiden Stickstoff führenden Rohren weist an beiden Enden einen mittigen Anriss (Riss Nr. 2 und 3) auf. Dieser Bereich wurde mit einem Schliff (S1) genauer untersucht. Weiterhin ist ein deutlicher Anriss im Bereich des reparierten Steges, d.h. oberhalb des obersten mit Dampf beaufschlagten Rohres (in der Wärmeeinflusszone (WEZ) auf der Rohrseite dieser Rohr-Steg-Verbindung) entstanden (Riss Nr. 1). An dieser Stelle wurde ein Schliff direkt durch den Rissbereich (S4), sowie ein weiterer Schliff in unmittelbarer Nähe des Risses angefertigt (S2).

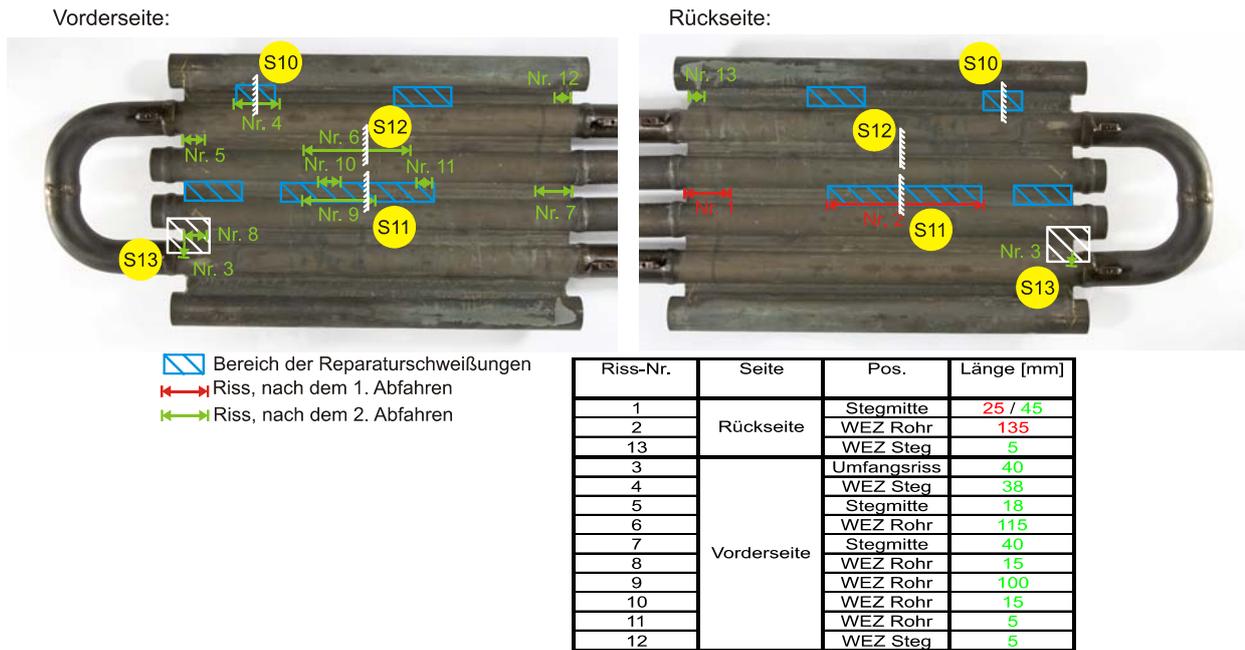
**Bild 9.25:** Schematischer Rissplan des zweiten Alloy 617 mod.-Prüfkörpers nach dem zweiten Anfahren (Rückseite);

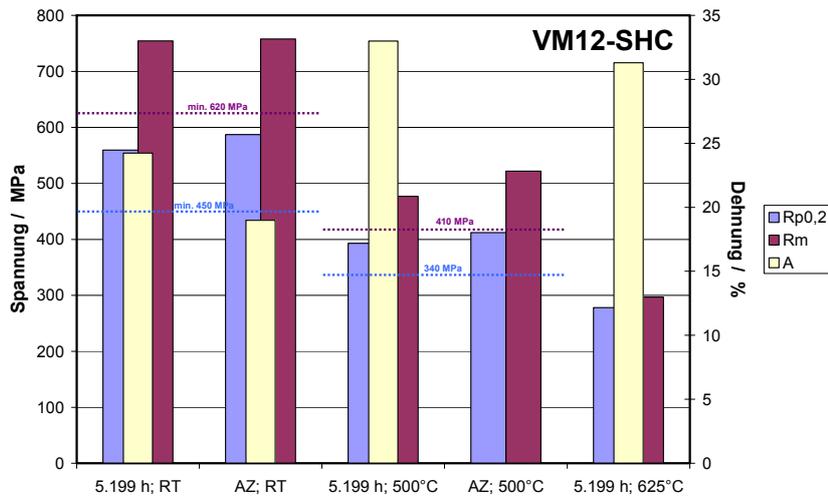
**Bild 9.26:** Ergebnisse der Zug- und Warmzugversuche am Werkstoff VM12-SHC; Proben entnommen aus den geprüften Membranwandkörpern

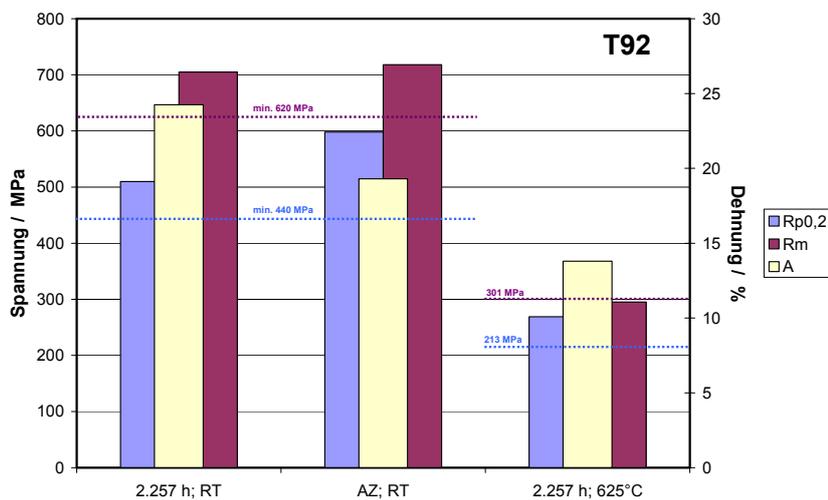
**Bild 9.27:** Ergebnisse der Zug- und Warmzugversuche am Werkstoff T92; Proben entnommen aus den geprüften Membranwandkörpern

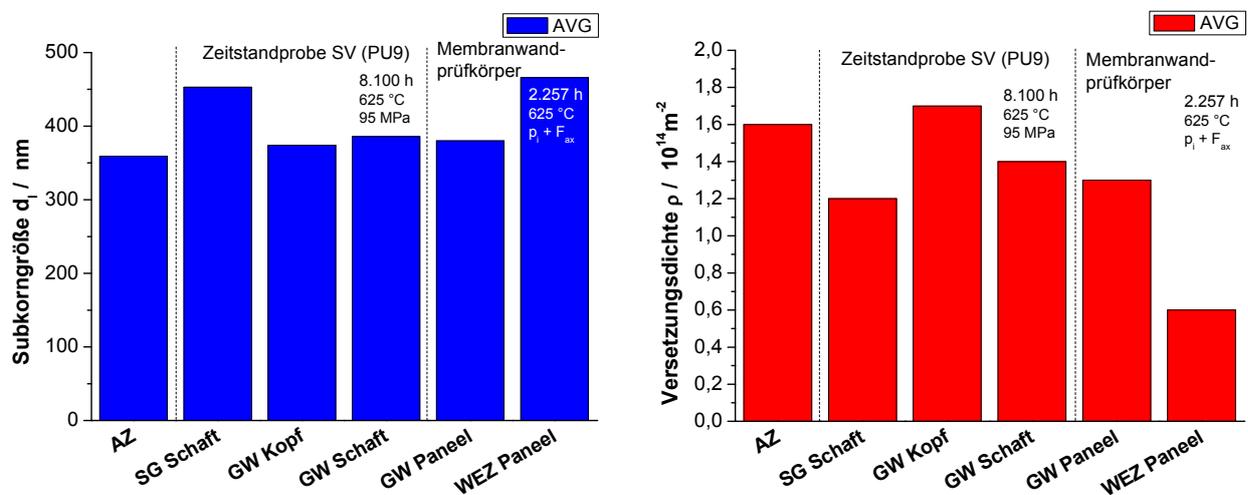
**Bild 10.1:** links: Subkorngröße; rechts: Versetzungsdichte (beides P/T92)

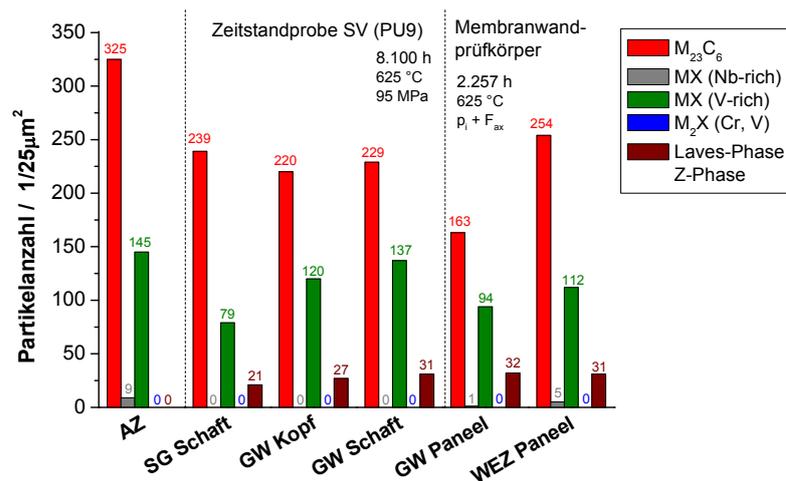
Bild 10.3: Teilchenanzahl bezogen auf eine Fläche von 25 μm<sup>2</sup> (P/T92)

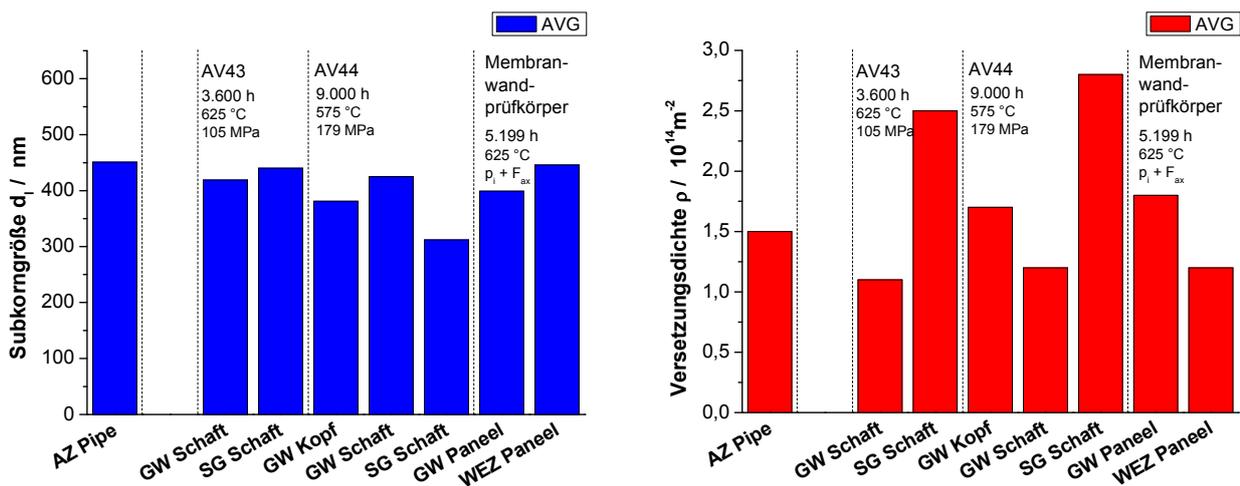
Bild 10.4: links: Subkorngöße; rechts: Versetzungsdichte (beides VM12/VM12-SHC)

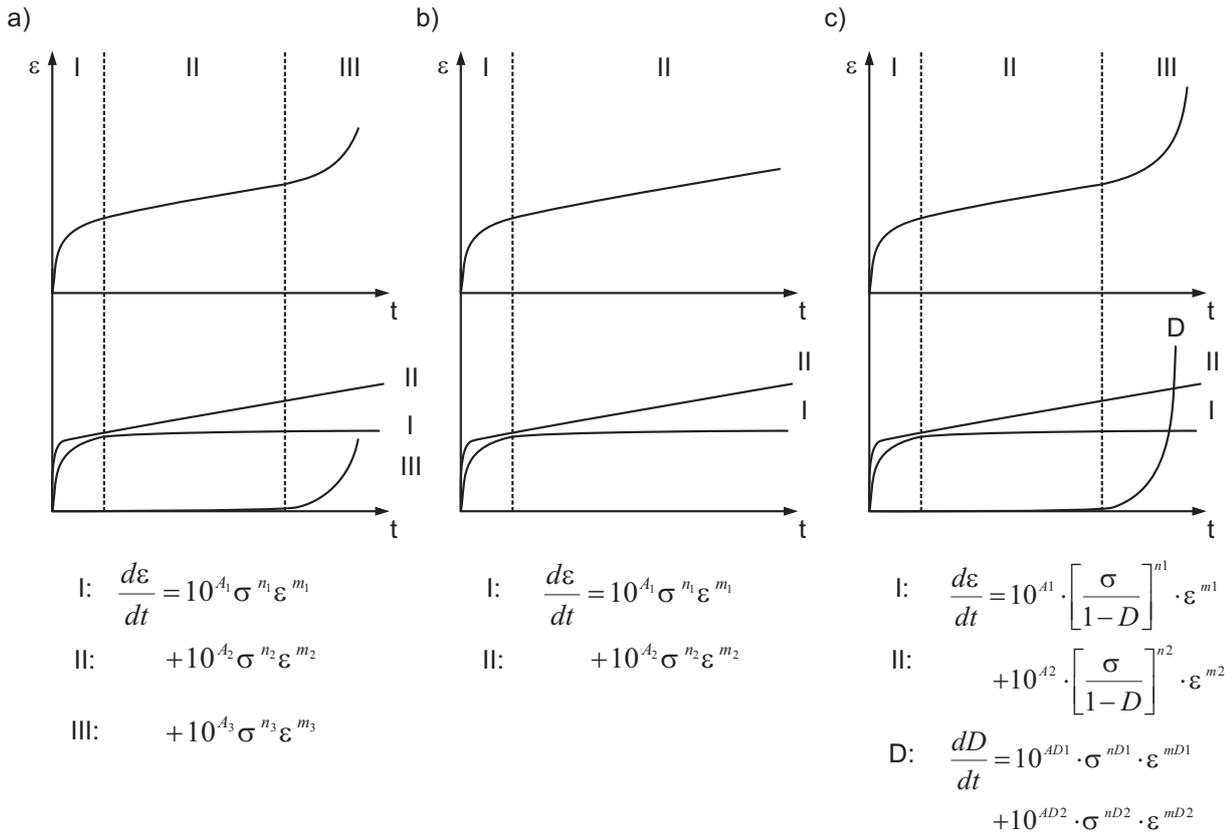
**Bild 11.1:** Schematische Darstellung des Modifikationsverlaufes des Kriechgleichungsansatzes nach Graham und Walles

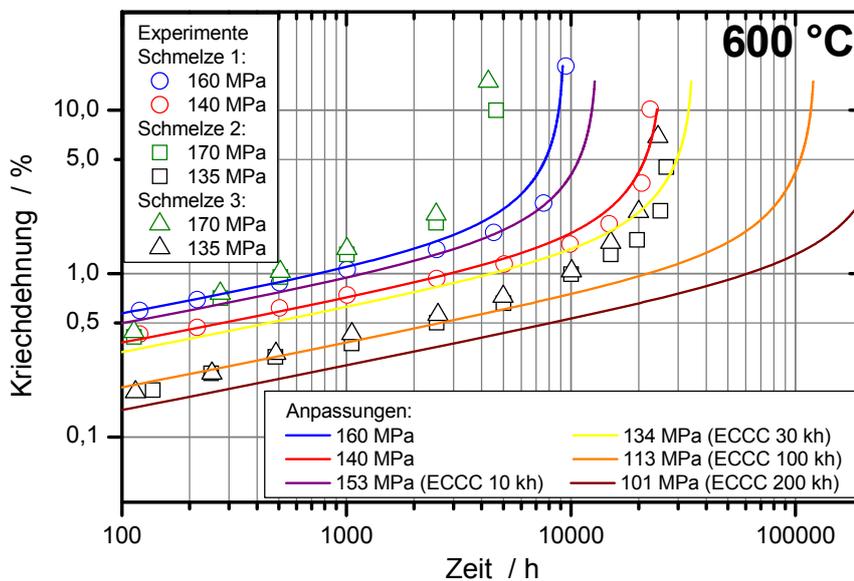
**Bild 11.3:** Anpassung des Werkstoffes P92 bei 600 °C und Vergleich mit Zeitstandfestigkeits-Spannungsniveaus nach ECCC

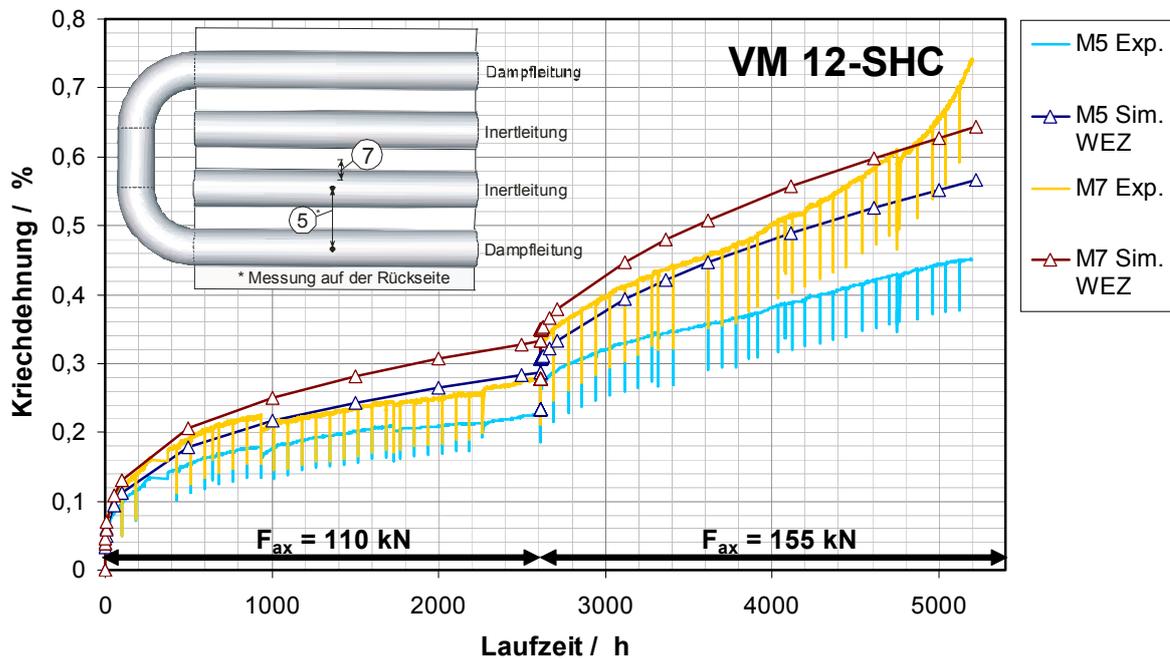
**Bild 11.7:** Ergebnisse der Simulation des VM12-SHC Prüfkörpers mit modellierten Wärmeeinflusszonen (WEZ); Zeit-Dehnverlauf

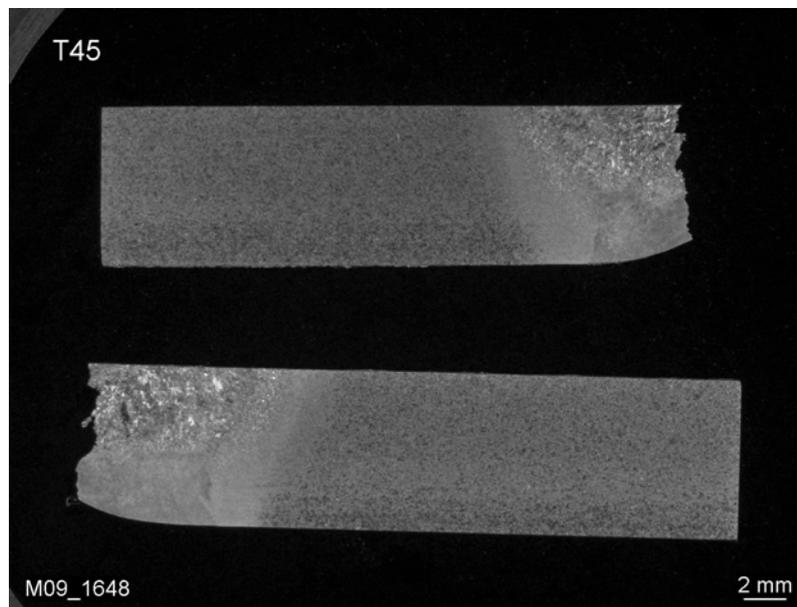
Bild 15.8: Schliff der Zeitstandprobe T45

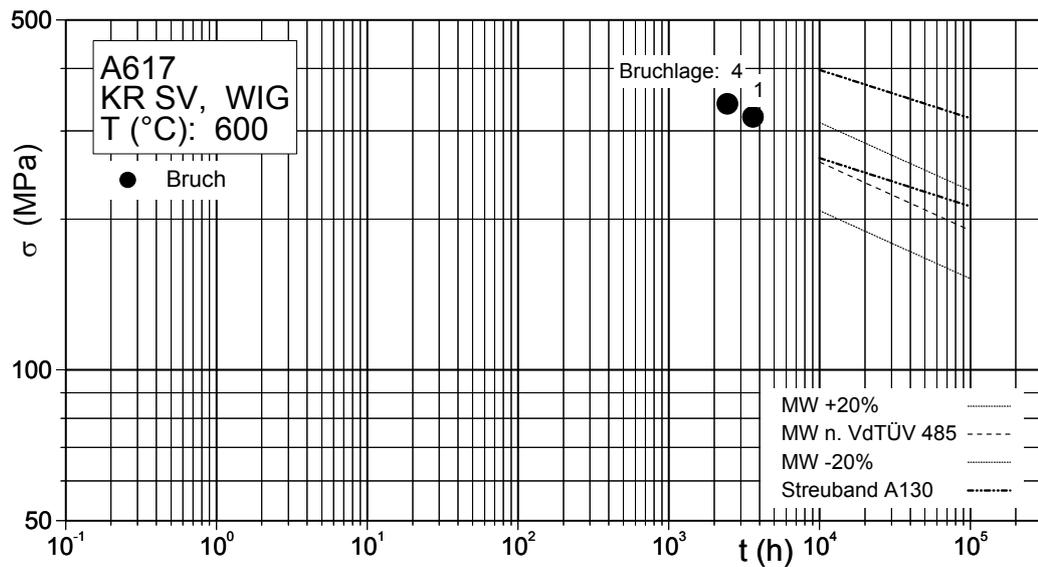
**Bild 15.25:** Zeitstandschaubild Alloy 617 mod.; T = 600 °C

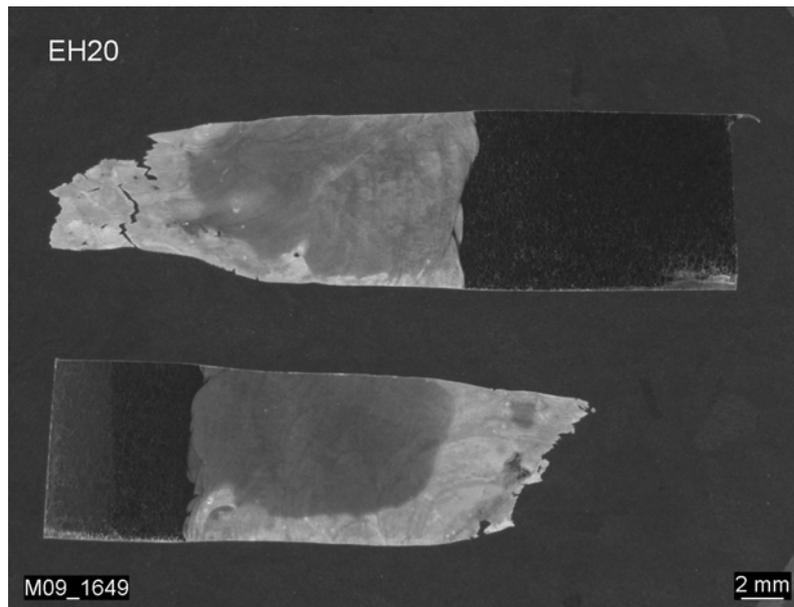
Bild 15.46: Schliff der Zeitstandprobe EH20
