Lehrstuhl für Deponietechnik und Geomechanik Technische Universität Clausthal

Untersuchungen zur Validierung von Modellansätzen für Tongestein anhand von Feldexperimenten am Standort Tournemire (F) im Rahmen DECOVALEX-THMC

**Abschlussbericht zum BMWi-Forschungsvorhaben
mit dem Förderkennzeichen 02E10427
Zeitraum 01.07.2007 – 31.12.2010**

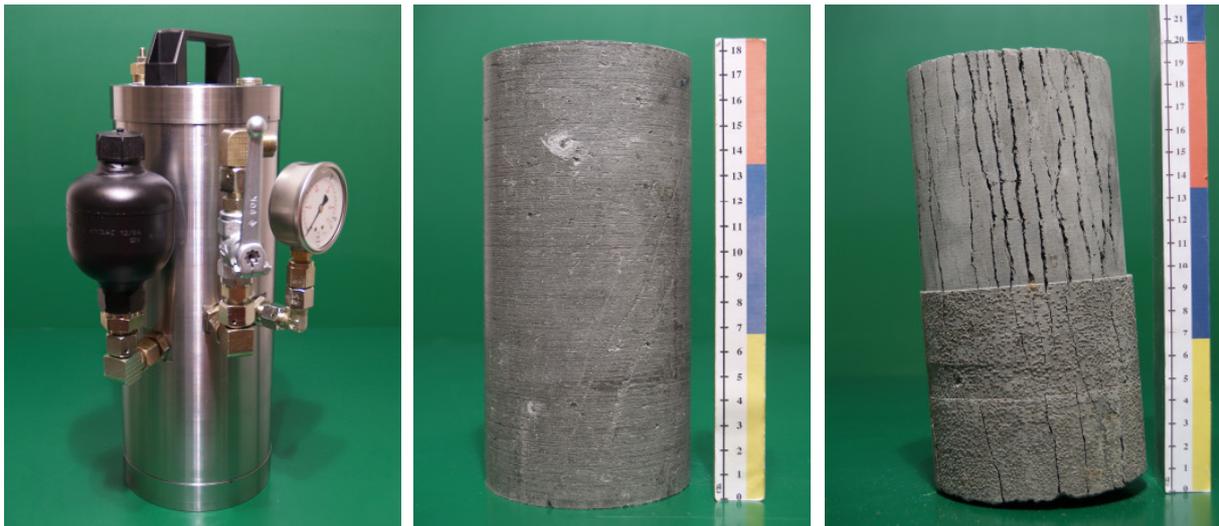
Bild 2.3: Fotografische Ansicht des Zwischenlagerungsbehälters und seiner Wirkungsweise (Tongesteinsbohrkern mit/ohne Zwischenlagerung im Druckbehälter)

gleichen geringen Streubreiten wie für die Prüfkörper mit einer deutlich geringeren Zwischenlagerungsdauer von etwa 6 - 7 Wochen. Dieser Befund steht in deutlichem Gegensatz zu den bisherigen Untersuchungsergebnissen aus der internationalen Literatur. Hier zeigt sich eindrucksvoll die eigenschaftskonservierende Wirkung der konstruierten Druckbehälter, Bild 2.3.

Bild 3.1 zeigt analog zu Bild 2.3 exemplarisch einen Bohrkern nach kurzer Lagerungsdauer im Vergleich mit einem ca. 6 Monate alten Tongesteins-Bohrkern, die beide entsprechend der

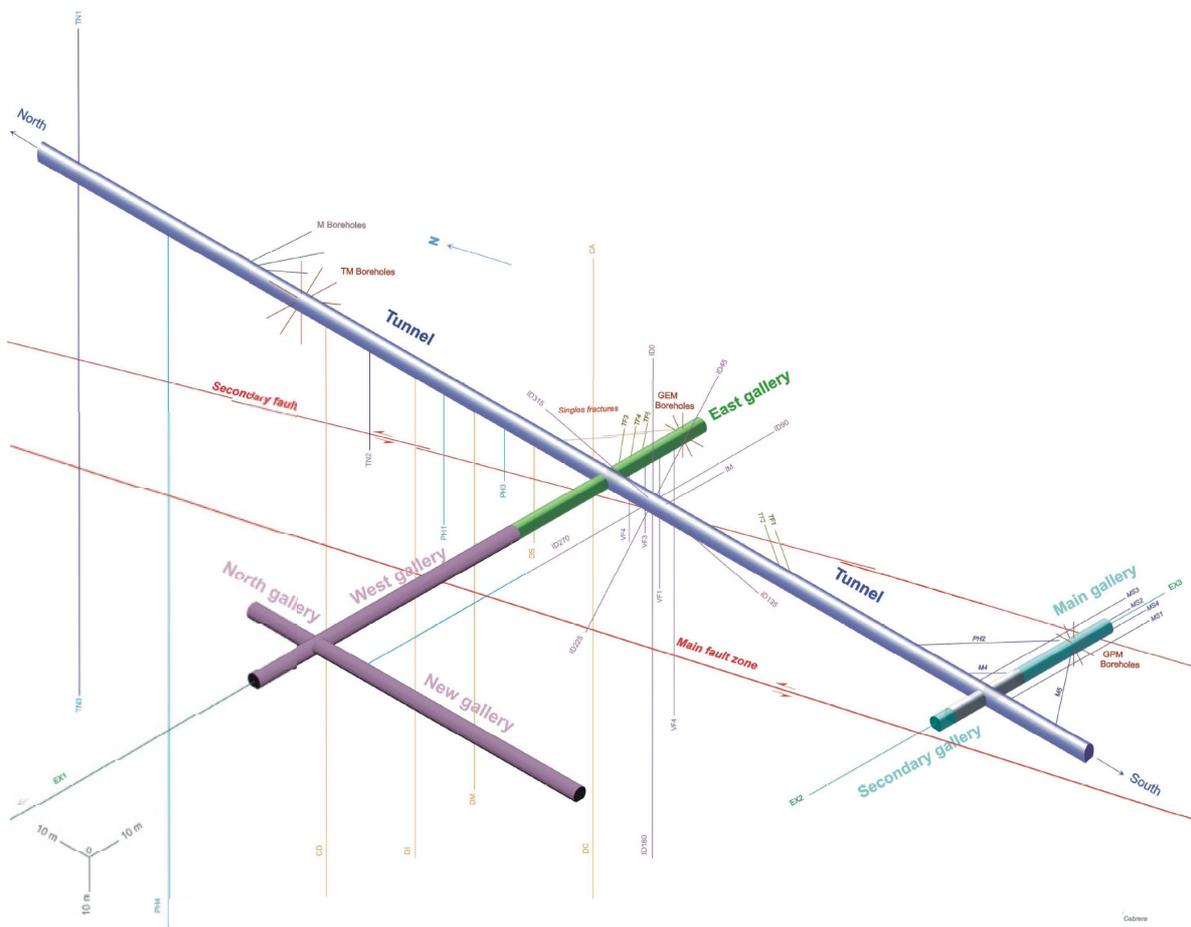
Bild 2.6: Streckensystem Tournemire: Streckenauffahrungen, Bohrlöcher und Störungs-zonen („main fault“ und „secondary fault“), *Cabrera (2009)*

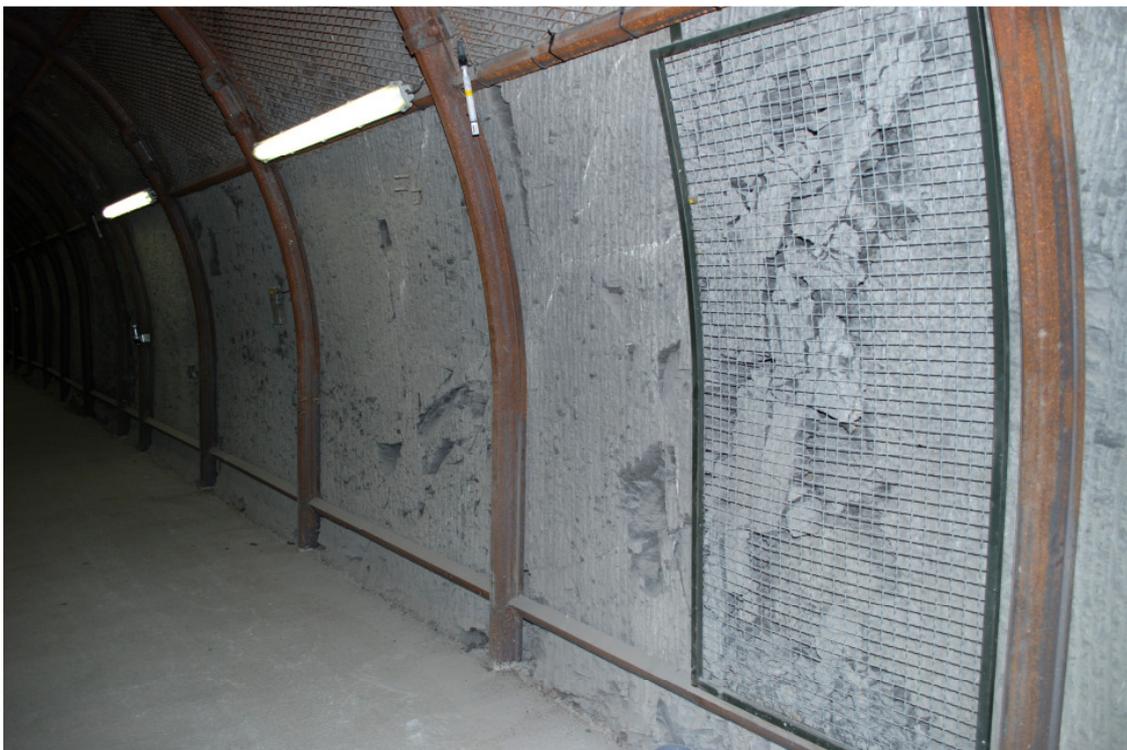
Bild 2.8: Blick in den Westteil des Querstollens 1996 auf die Stollenkontur im Stoßbereich in Höhe der secondary fault, Oktober 2010

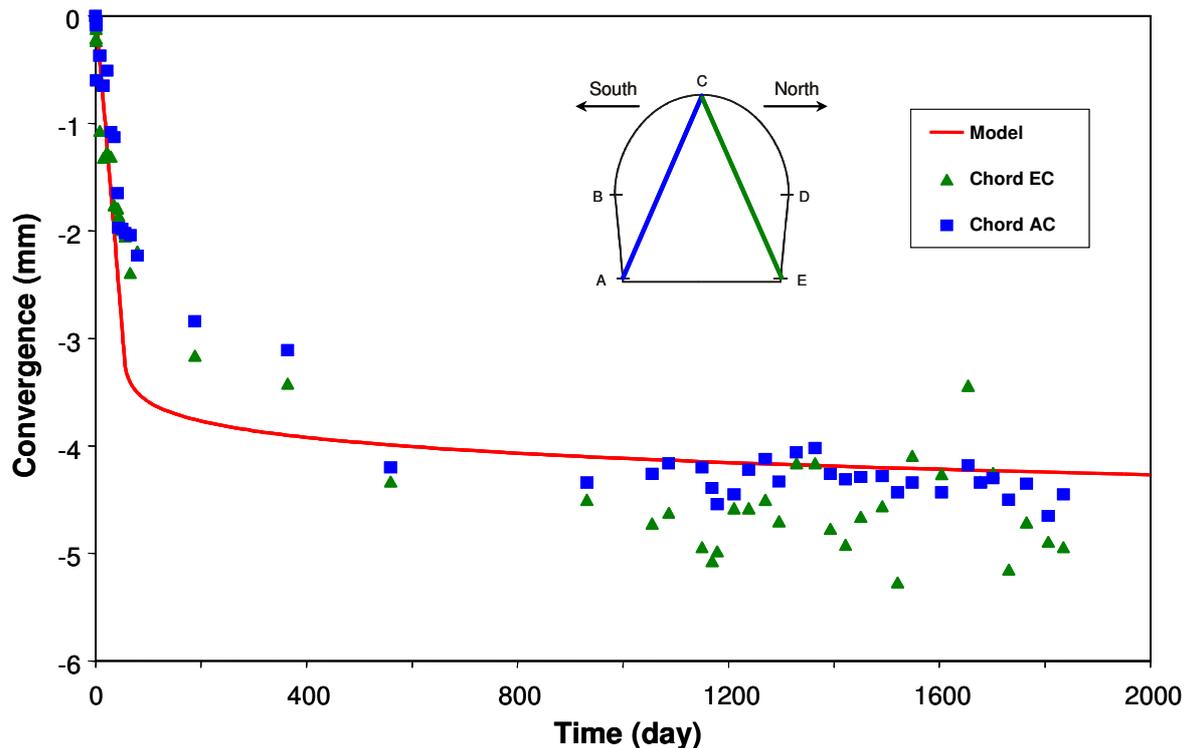
Bild 2.12: Berechnungsergebnisse einer rechnerischen Simulation mit einem visko-plastischen Modellierungsansatz im Vergleich zu Konvergenzmessbefunden eines im östlichen Querstollen 1996 gelegenen Messquerschnitts nach Rejeb (2003)

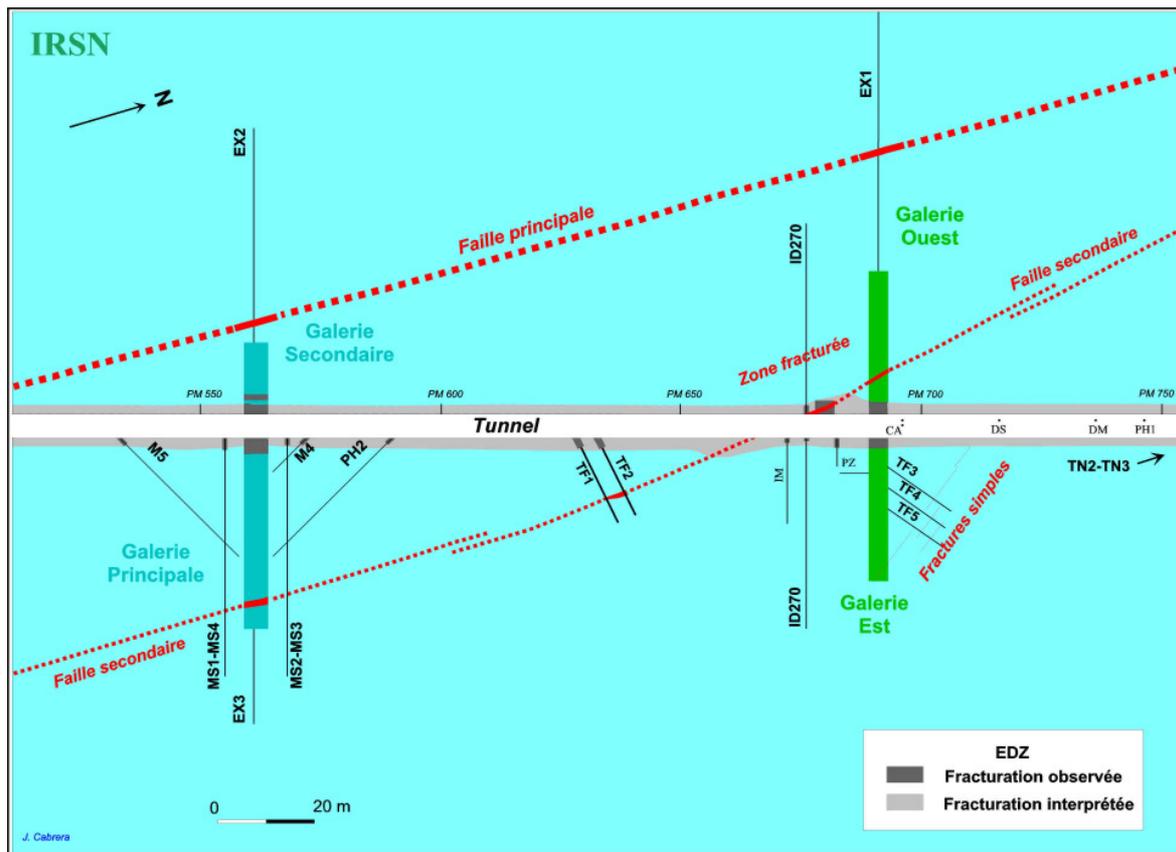
Bild 2.13: Auf der Grundlage von in situ-Befunden ermittelte (dunkelgraue Markierung) und interpretierte (hellgraue Markierung) Auflockerungszone im Bereich der untersuchten Hohlräume nach Rejeb (2006)

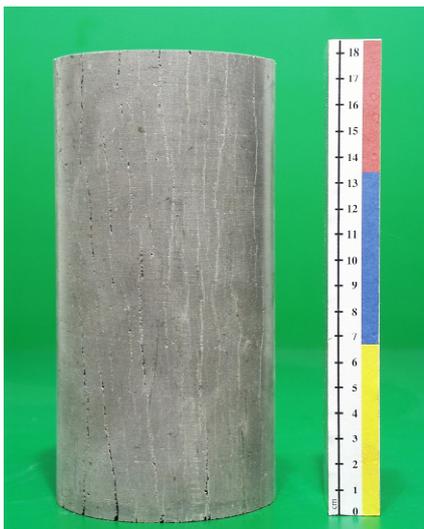
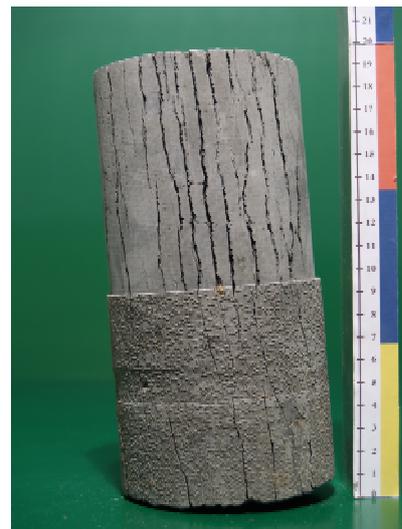
Zwischenlagerung in Holzkiste und Plastikfolie

Nach Entnahme aus Kernkiste nach kurzer Lagerung (6 Wochen)

6 Monate später
(ca. 40 – 60% nicht untersucht bzw. Untersuchung nicht möglich)

Bild 3.1: Erhalt der Qualität des Bohrkernmaterials

scheiben von wenigen Zentimetern Länge (*bedding* senkrecht zur Bohrkernachse), oder es zeigt sich entsprechend Bild 3.1 eine makroskopisch sichtbare Gefügeschädigung des Bohrkernmaterials durch die Ausbildung achsparalleler Risse (*bedding* parallel zur Bohrkernachse). Analoge Beobachtungen konnten bei den in Druckbehältern zwischengelagerten Bohrkernen/Bohrkernstücken bisher nicht beobachtet werden → *Die Druckbehälter bewirken zumindest visuell den Erhalt der Gesteinsqualität.*

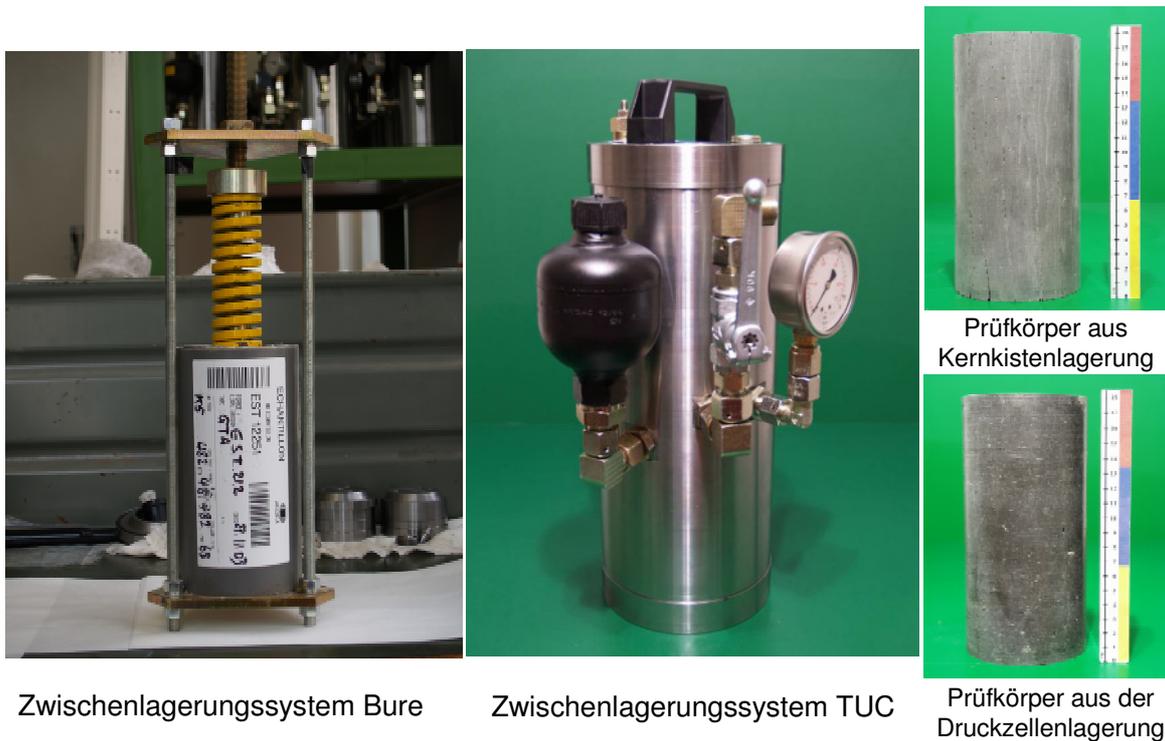
Bild 3.3: Zwischenlagerungssysteme für Tongestein

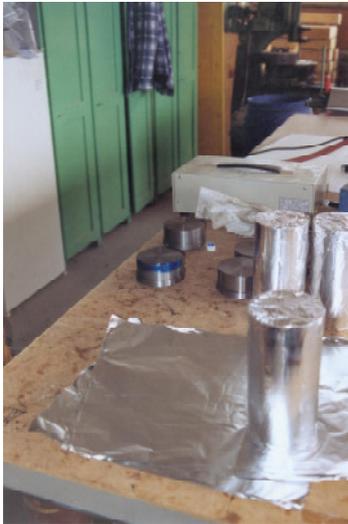
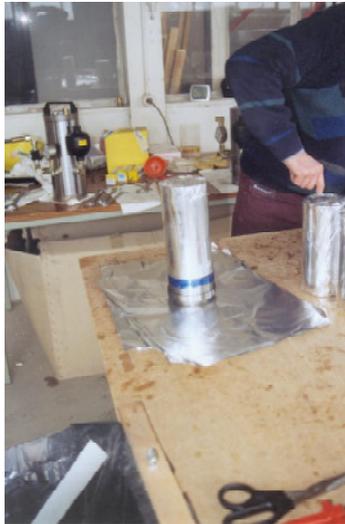
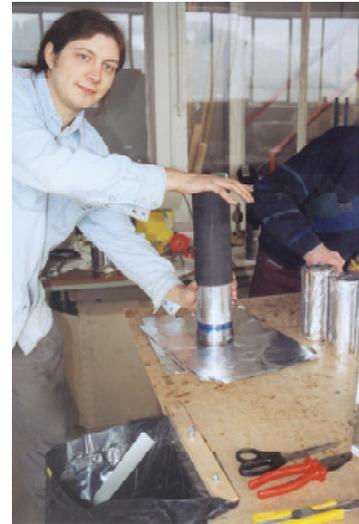
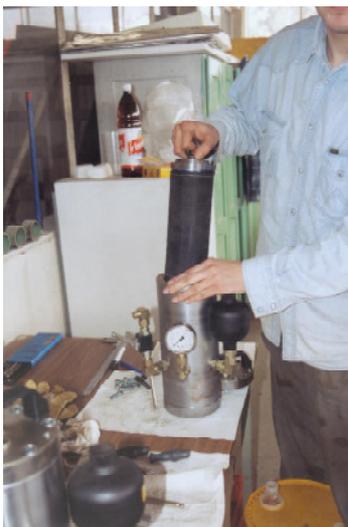
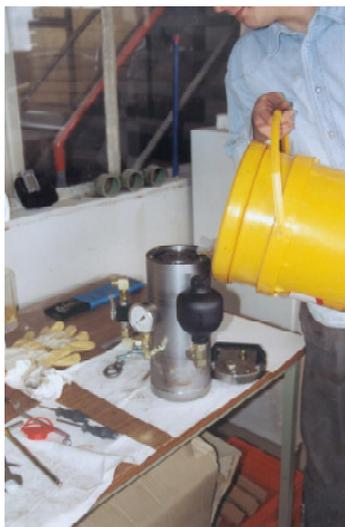
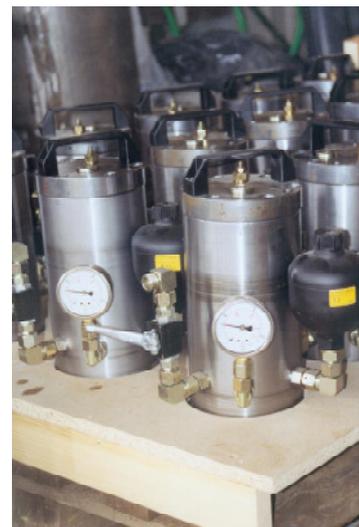
Bild 3.4: Einbau von Gesteinsbohrkernen in Lagerungsbehälter

Bild 3.4 gibt einen Eindruck von der Einbaufolge: Nach der Entnahme der Bohrkerns aus dem Kernbohrgerät werden mit einer Gesteinssäge Teilstücke definierter Länge (Rohlinge) hergestellt, in Folie verschweißt und mit einer Gummimanschette ummantelt. Anschließend werden kopf- und fußseitig je ein Druckstück auf die Stirnflächen der Rohlinge aufgesetzt. Die Arretierung der Druckstücke mit der Gummimanschette erfolgt durch Metallschellen oder einen

Zugdraht, der die Gummimanschette mit den Druckstücken form- und kraftschlüssig verbindet. Anschließend erfolgt der Einbau der ummantelten Rohlinge in den mit der Bodenplatte verschraubten Lagerungsbehälter. Das untere Druckstück greift dabei formschlüssig in die Bodenplatte. Durch Aufsetzen der oberen Deckelplatte wird der Rohling im Lagerungsbehälter zentriert. Die Aufgabe des allseitigen Druckes erfolgt durch eine Befüllung des Ringraumes zwischen Gummiummantelung und Innenwandung des Lagerungsbehälters mit Hydrauliköl. Über die in den kopf- und fußseitigen Druckstücken eingelassenen Bohrungen ist gewährleistet, dass das Hydrauliköl auch in den Bereich zwischen Deckel- bzw. Bodenplatte und die stirnseitigen Druckstücke eindringen kann. Die Befüllung des Probenlagerungsbehälters mit Hydrauliköl ist beendet, wenn über die Entlüftungsbohrung in der Deckelplatte Hydrauliköl austritt (Vermeidung von Luftblasen im Druckraum). Nach vollständiger Befüllung und Entlüftung wird der Druck im Lagerungsbehälter mittels Hydraulikpumpe auf den gewünschten Wert eingestellt. Über in den Hydraulikkreislauf eingebundene Membranspeicher und Überdruckventile wird gewährleistet, dass der jeweils vorgegebene Druck weitgehend unabhängig von Temperaturschwankungen über die Lagerungsdauer konstant gehalten wird. Wesentliches Kennzeichen der vorstehend beschriebenen Probenlagerung ist, dass durch die

konstruktive Ausführung von Druckstücken und Deckel- bzw. Bodenplatte der Hydraulikdruck allseitig, d.h. sowohl radial als auch axial auf den Rohling wirkt.

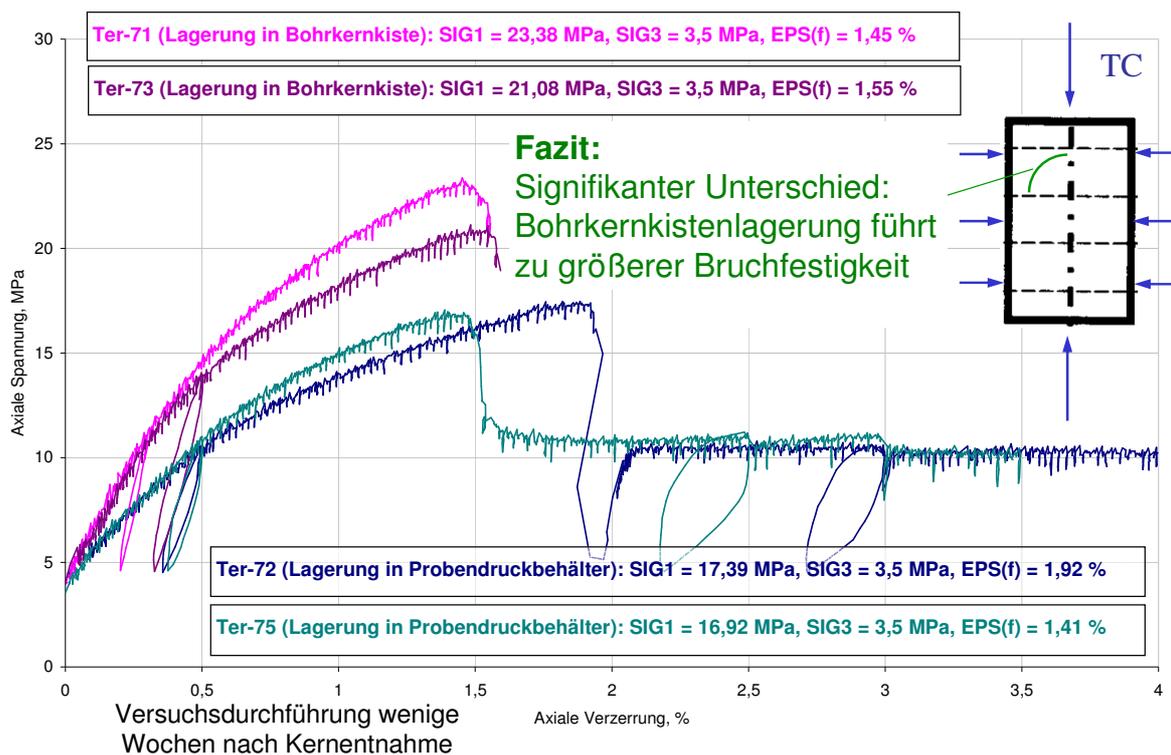
Bild 3.5: Einfluss unterschiedlicher Zwischenlagerung auf das Materialverhalten

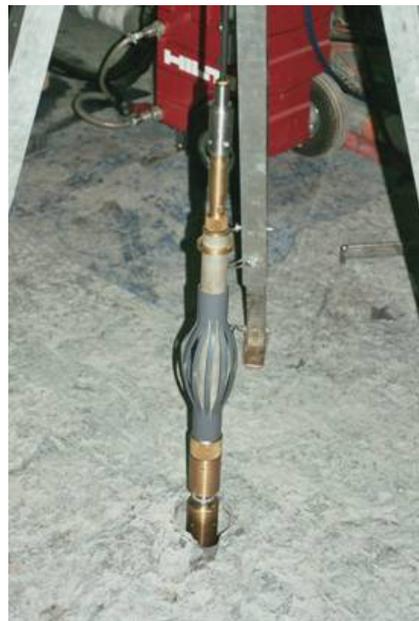
Bild 4.2: ETIBS-Sonde bei der Einfahrt in ein Bohrloch

Im Inneren der ETIBS-Sonde filmt eine Videokamera von oben einen verspiegelten Kegel, auf dessen Mantelfläche sich die Bohrlochwand spiegelt. Bedingt durch die Konstruktionsweise der ETIBS-Sonde zeigen die von der ETIBS-Sonde gelieferten Aufnahmen aus dem Bohrlochinneren immer eine exakte Draufsicht auf die Bohrlochwand. In Bild 4.3 sind bei-

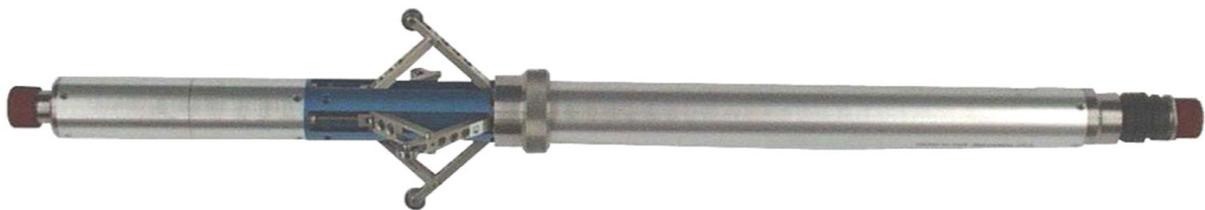
Bild 4.6: Vierarmkalibersonde der Firma Glötzl, www.gloetzl.de (2008)

Die zweite Variante der dynamischen Bohrlochvermessung bilden *Vierarmkalibersonden*. Diese bestehen aus zwei orthogonal zueinander angeordneten, voneinander unabhängigen Messarmpaaren. Messsonden dieser Bauart sind daher in der Lage, zwei voneinander unabhängige Messwerte zu liefern. Dieses ist besonders bei der Vermessung von stark ovalisierten Bohrlöchern ein großer Vorteil gegenüber Dreiarmkalibersonden. Der Aufbau einer Vierarmkalibersonde kann aus Bild 4.6 ersehen werden.

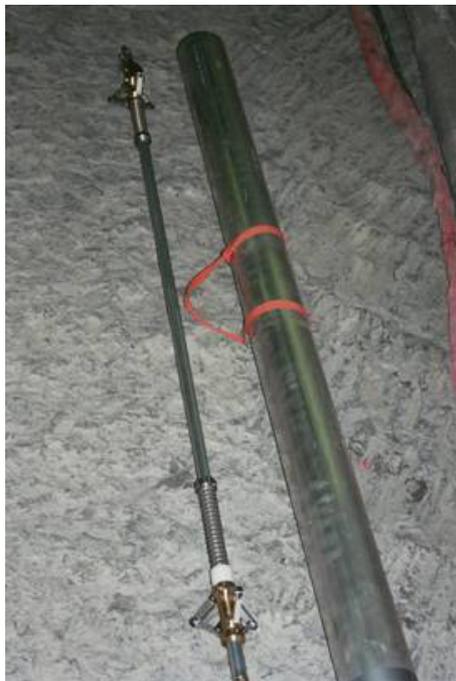
Bild 4.11: Dreiarmkalibersonde der TUC (links) mit Kalibrierrohr (rechts)

Wie vorstehend schon erwähnt, kann aufgrund der Sondenkonstruktion mit dieser Sonde eine Art mittlerer Bohrlochdurchmesser mit seiner Veränderung über die Länge des Bohrlochs erhalten werden. Dabei wird der mittlere Bohrlochdurchmesser umso genauer ermittelt, je kreisförmiger das Bohrloch ausgebildet ist. Durch Wiederholungsmessungen in vorgegebenen zeitlichen Abständen können auch Veränderungen der Bohrlochkontur im Lauf der Zeit über diesen eher als Indikator für die Bohrlochdeformation anzusehenden Sondenmesswert erfasst werden.

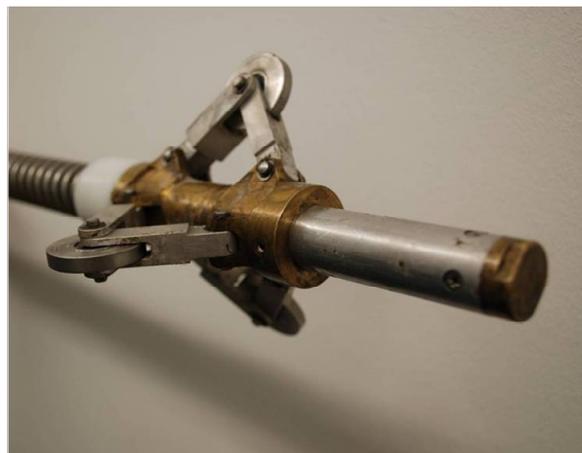
Bild 4.12: Messmechanismus der Dreiarmkalibersonde der TUC mit größeren Rollen und verstärkten Kniehebeln nach dem Umbau im Mai 2009

Die Sonde kann aufgrund ihrer Konstruktionsweise in beliebig orientierten Bohrlöchern eingesetzt werden. Ihre Messgenauigkeit wird vom Hersteller mit $\Delta d_{BL} = 0,01$ mm angegeben. Dieser Sondentyp konnte in seiner vom Hersteller ausgelieferten Konfiguration ursprünglich eingesetzt werden, um Bohrlöcher mit einem Minimaldurchmesser von $d_{BL} = 64$ mm sowie mit einem Maximaldurchmesser von $d_{BL} = 107$ mm zu vermessen (Herstellerangabe). Nach einem Umbau der TUC-Sonde im Mai 2009, bei dem die Sonde mit größeren Rollen und stabileren Kniehebeln versehen wurde, um sie an die in einigen der observierten Bohrlöcher vorgefundenen sehr widrigen Messbedingungen mit Gesteinsabschalungen und Gesteinsabplatzungen anzupassen und um sie darüber hinaus auch in Bohrlöchern mit größeren Durchmessern einsetzen zu können, ist die Dreiarmkalibersonde nun in ihrer aktuellen Konfiguration in Bohrlöchern mit Durchmessern von $d_{BL} = 80$ mm bis $d_{BL} = 123$ mm einsetzbar. Bild 4.12 zeigt den Messkopf der Dreiarmkalibersonde in seiner aktuellen Konfiguration.

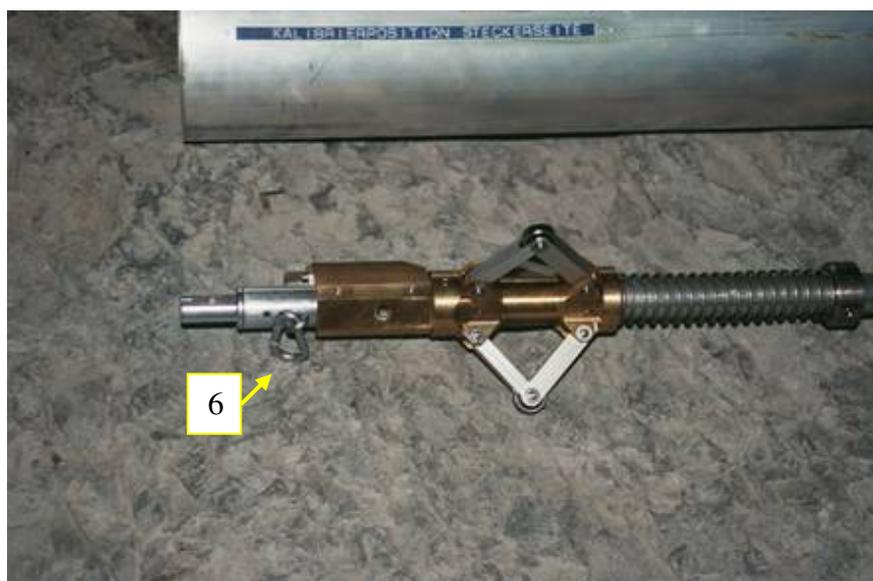
Bild 4.14: Zentriermechanismus mit Karabinerhaken zum Anschluss des Tiefenzählers am Fuß der Kalibersonde

Der Rumpf der Sonde wird durch eine 1,52 m lange Hohlstange gebildet, in deren Innenraum sich die Elektronik des Geräts verbirgt. An ihrem oberen und unteren Ende ist der Sondentrumpf mit jeweils einer Zentriervorrichtung versehen, die die Aufgabe hat, das Messgerät möglichst mittig im Bohrloch zu platzieren und während der Messung in seiner bohrlochzentralen Lage zu stabilisieren. Diese Zentriervorrichtungen sind in Bild 4.13 und Bild 4.14 abgebildet.

Am fußseitigen Ende der Kalibersonde kann schließlich an einem Karabinerhaken (6) ein Tiefenzähler angeschlossen werden, über den die Position des Messgeräts im Bohrloch bestimmt wird, so dass jeder gemessene Bohrlochdurchmesser auch eindeutig einer bestimmten Tiefe zugeordnet werden kann. Die so ermittelten Daten werden während der Messung an eine Datenerfassungseinheit gesendet, die in Bild 4.15 dargestellt ist. Sie ist mit einem Laptop verbunden, auf dem die Daten in eine *MS-EXCEL*-Tabelle eingespeist werden.

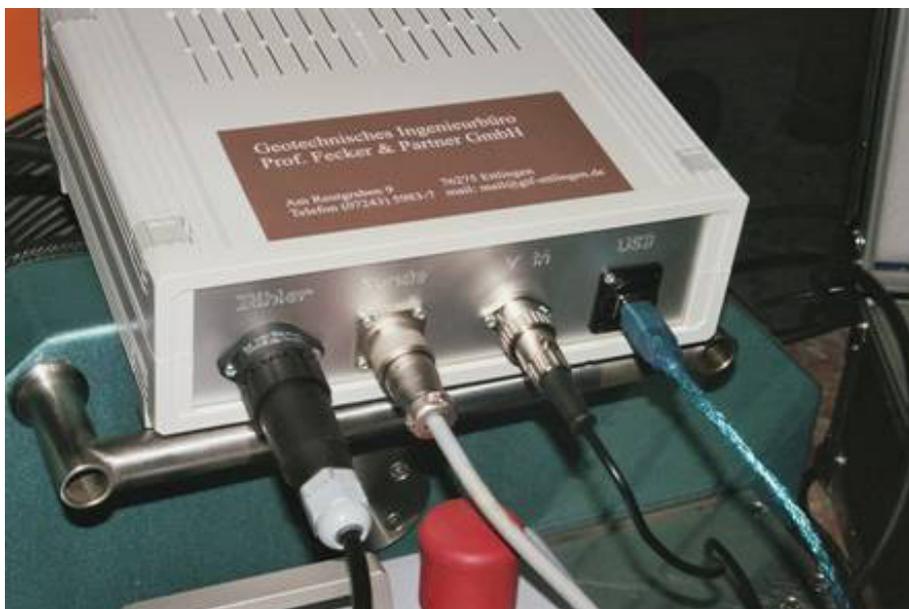
Bild 4.15: Datenerfassungseinheit für die Kalibersonde

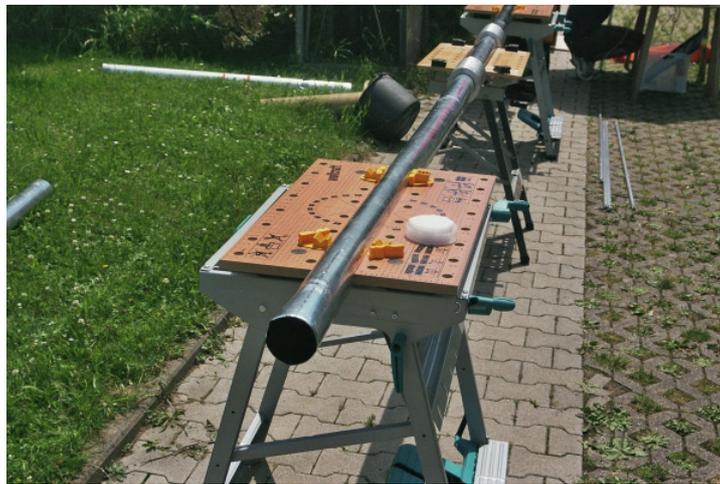
Bild 4.17: Versuchsaufbau mit deformiertem Fallrohr zur Bohrlochsimulation

Im Folgenden sind die Ergebnisse aus insgesamt fünf Befahrungen des Bohrlochmodells, das abschnittsweise entsprechend den vorstehend aufgeführten Bohrlochdeformationen (a) bis (e) präpariert worden ist, in Form von Diagrammen dargestellt. Auf der X-Achse eines jeden Diagramms ist die Teufe dargestellt, die die Position der Sonde entlang der Längsachse des Bohrlochs angibt. Auf der Y-Achse sind die von der Sonde als Messwert gelieferten Kaliber- bzw. Durchmesserwerte ablesbar. Dabei sind für die hier beschriebenen Messungen die Ergebnisse für Ein- und Ausfahrt in einem Diagramm zusammengefasst. Da pro untersuchtem

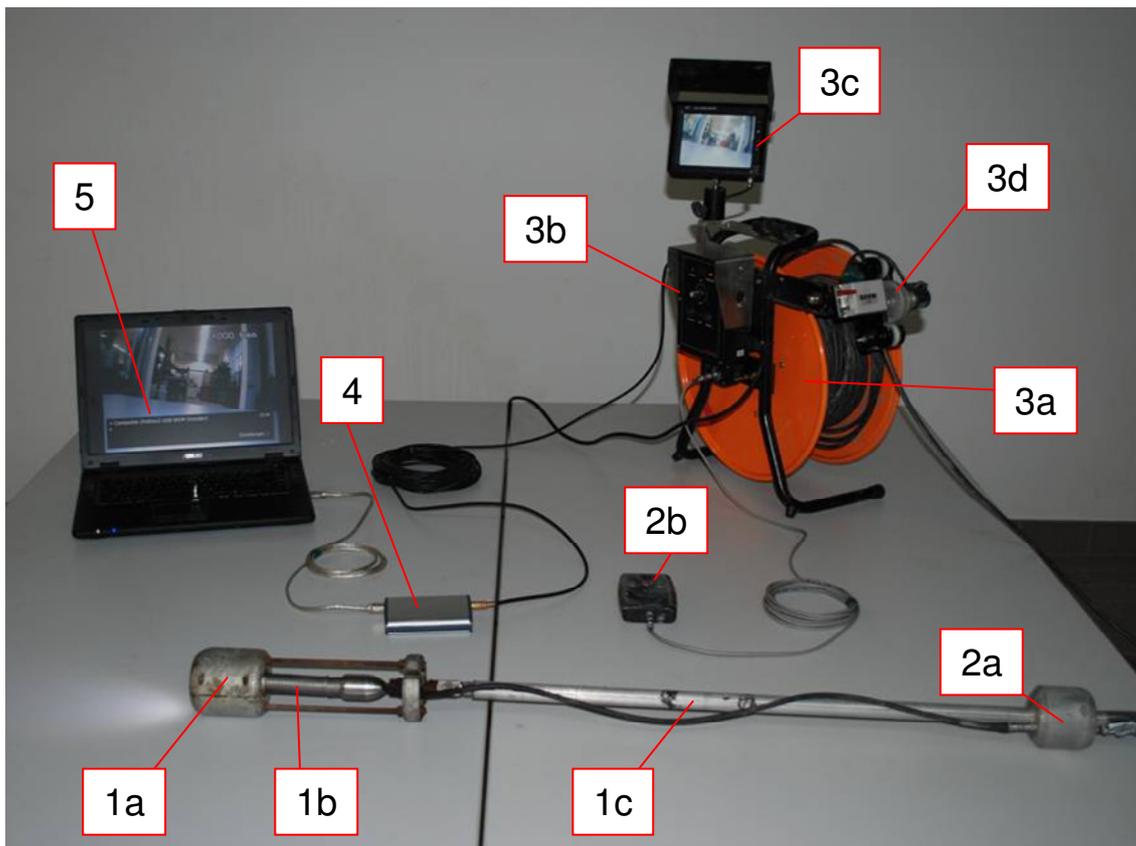
Bild 4.33: Komponenten des Axial-Bohrlochkamarasystems der TUC

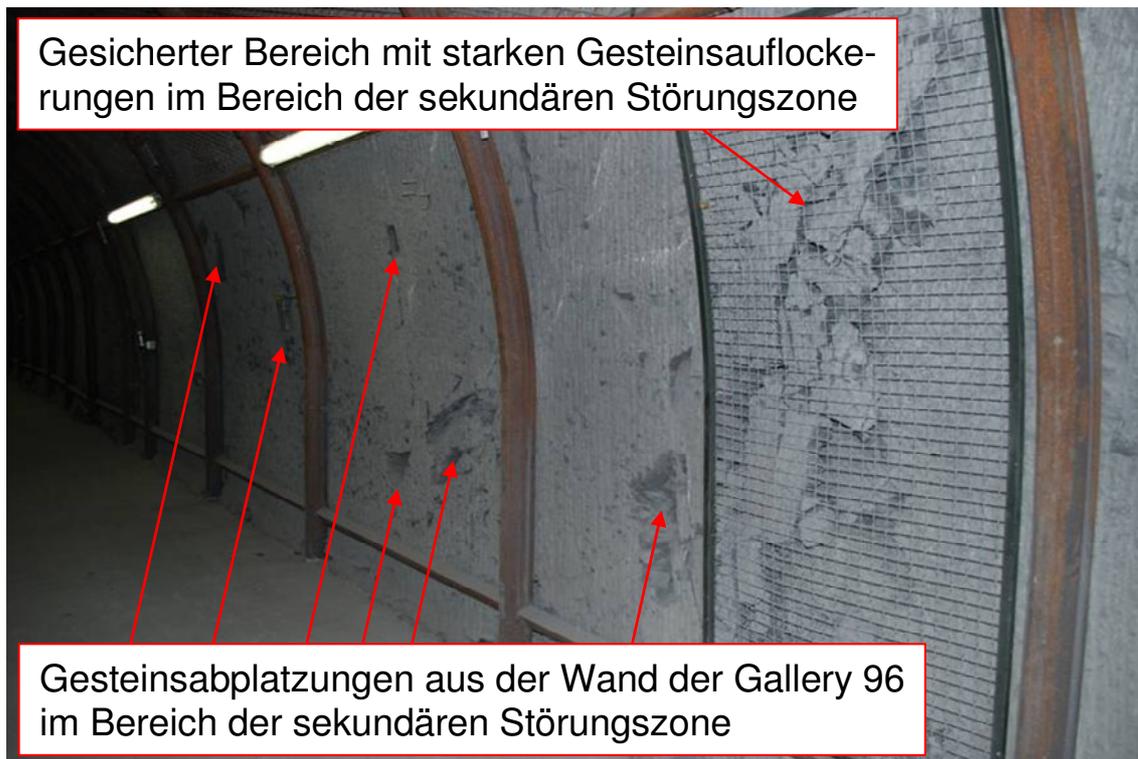
Bild 4.36: Gesteinsabplatzungen und gesicherter Bereich mit Gesteinsauflockerung im Bereich der sekundären Störungszone im Stoßbereich des westlichen Teils der Gallery 96

Bild 4.36 zeigt in einem Foto einen Teil der sekundären Störungszone. Das Foto ist im westlichen Teil der orthogonal zum Haupttunnel verlaufenden Gallery 96 aufgenommen worden.

In Bild 4.36 als dunkle Stellen entlang der Gallerywand erkennbare Gesteinsabplatzungen sowie ein durch verstärkten Maschendraht (Verzugsmatten) gesicherter Konturbereich mit starken Gesteinsauflockerungen im rechten Teil des Bildes vermitteln einen Eindruck von der Mächtigkeit der sekundären Störungszone und von der Inhomogenität des Gebirgstragverhaltens im Bereich der sekundären Störungszone. Noch deutlicher erkennbar sind die Auswirkungen der sekundären Störungszone mit ihrem inhomogenen Gebirgsaufbau auf das Gebirgstragverhalten in der in Bild 4.37 dargestellten Detailaufnahme des bereits in Bild 4.36 zu betrachtenden aufgelockerten und gesicherten Bereiches.

Es zeigt sich, dass das Gestein im Bereich der sekundären Störungszone in der zum Zeitpunkt der Aufnahme von Bild 4.36 und Bild 4.37 in etwa 14 Jahre alten Gallery 96 derart starke Auflockerungserscheinungen zeigt, dass sich ohne die angebrachten Sicherungsmittel ein partieller Verbruch der Bohrlochkontur ereignen würde. Die Bereiche der Gallerywand außerhalb des Einflusses der sekundären Störungszone erweisen sich dagegen auch über diesen langen Zeitraum als sehr standfest.

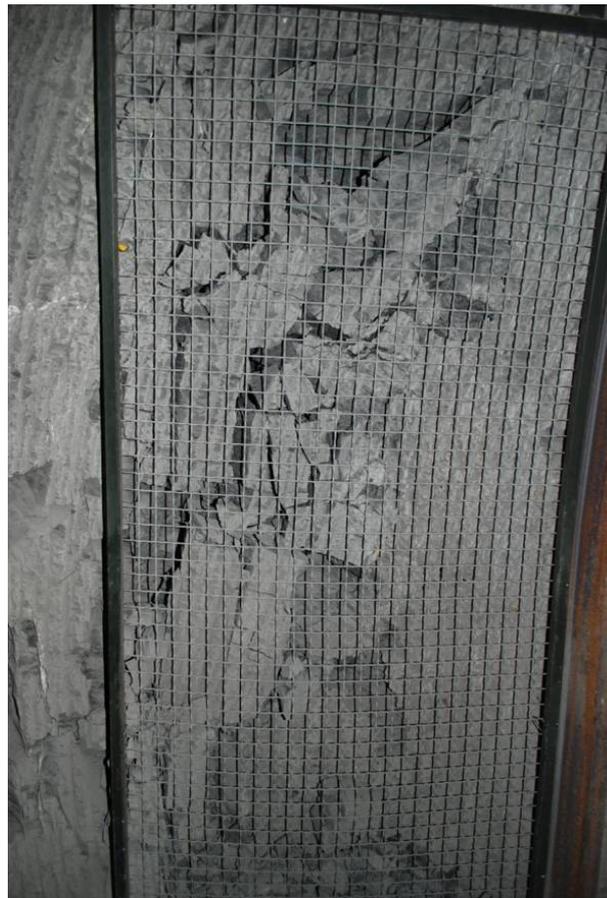
Bild 4.37: Detailaufnahme des gesicherten Konturbereiches mit Gesteinsauflockerung im Bereich der sekundären Störungszone im Stoß des westlichen Teils der Gallery 96

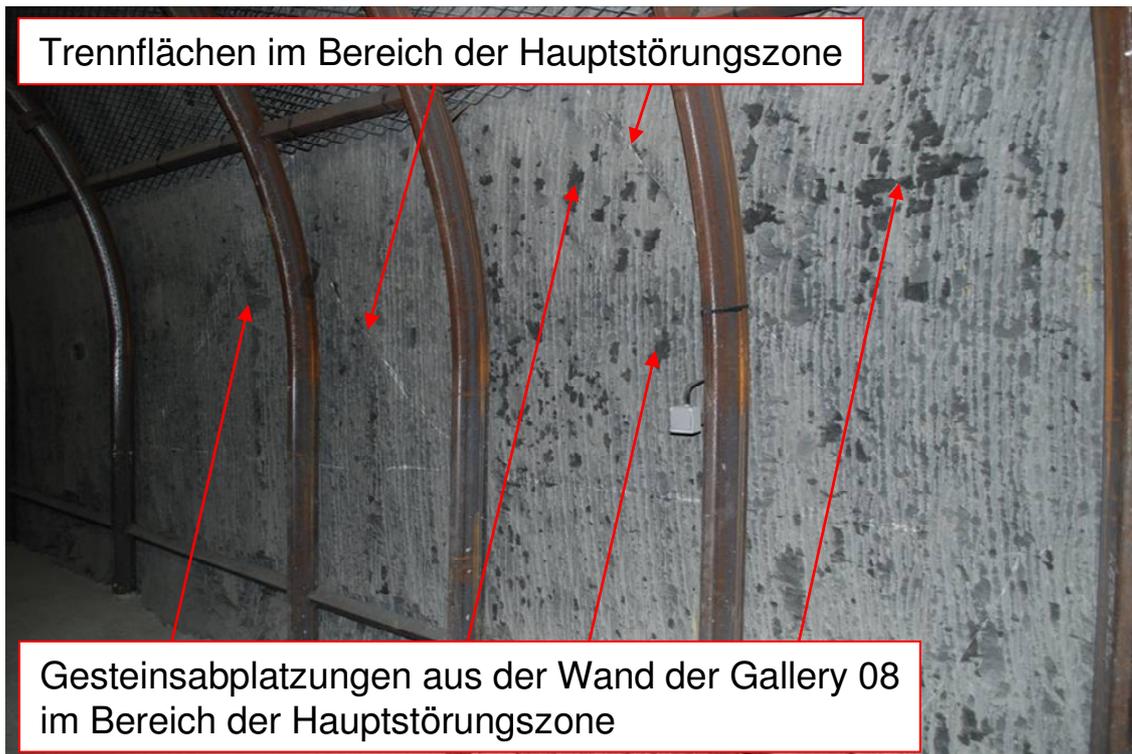
Bild 4.39: Gesteinsabplatzungen und Trennflächen im Bereich der Hauptstörungszone im Stoß der Gallery 08 (Verlängerung des westlichen Teils der Gallery 96)

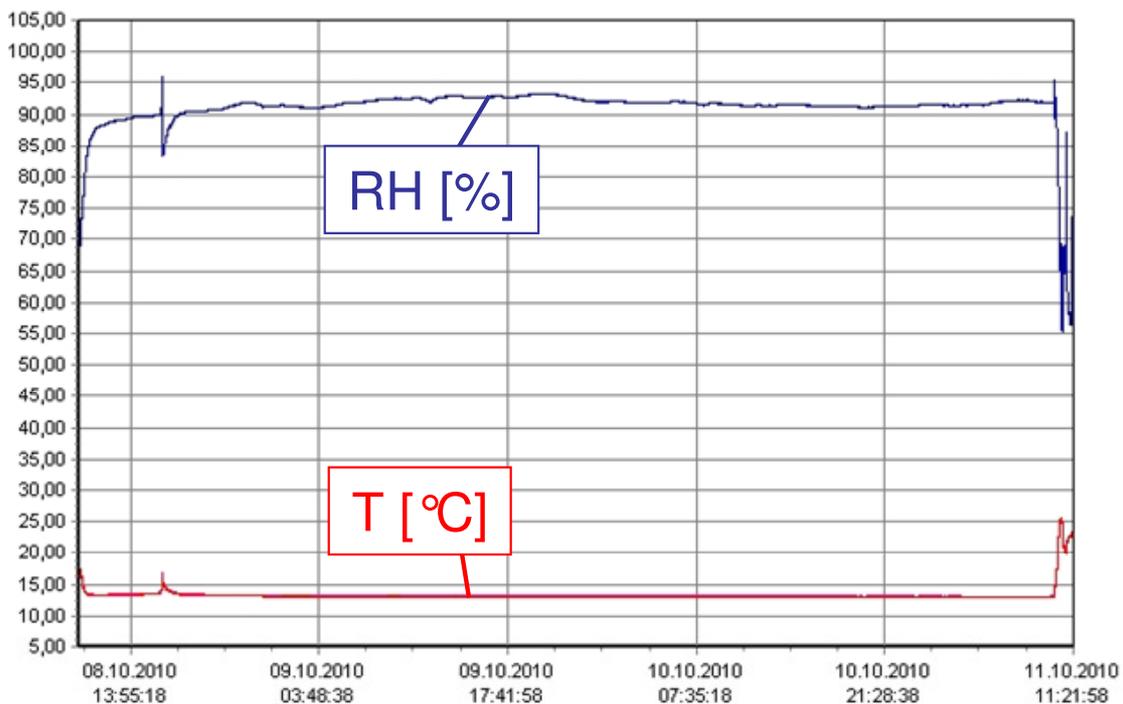
Bild 4.59: Ergebnisse der Luftfeuchtigkeits- und Temperaturmessungen in der Gallery 96 in der unmittelbaren Nähe des Bohrlochmundes des Bohrlochs GEM 90

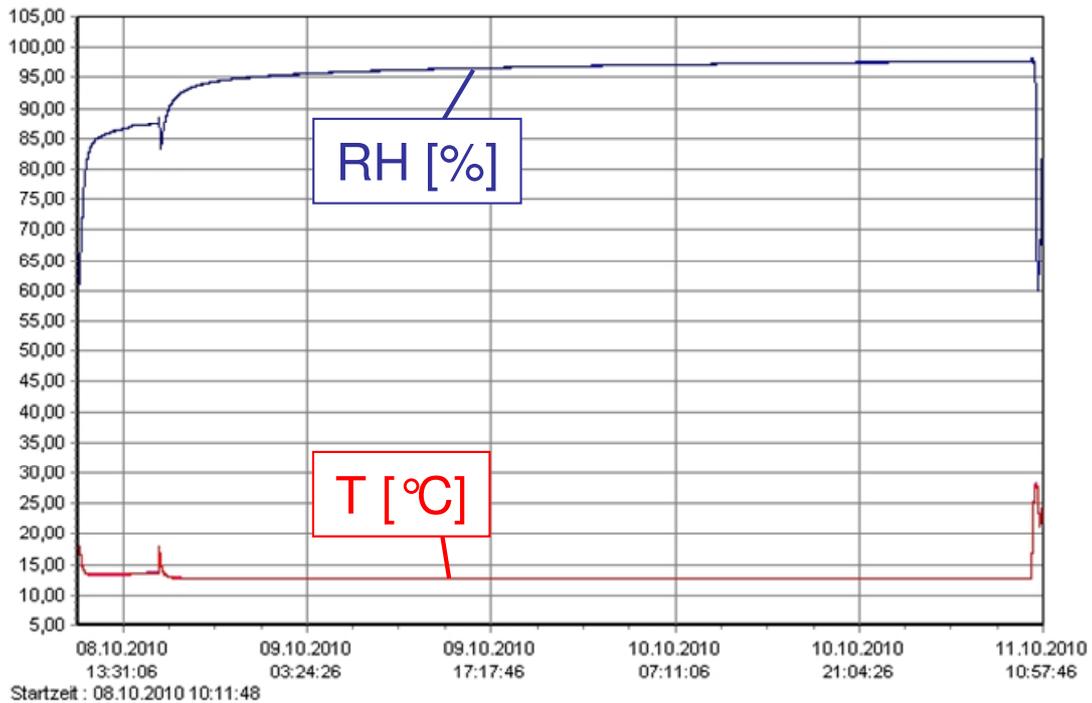
Bild 4.60: Ergebnisse der Luftfeuchtigkeits- und Temperaturmessungen im Bohrloch GEM 90 in einer Teufe von $t_{BL} \approx 3,0$ m

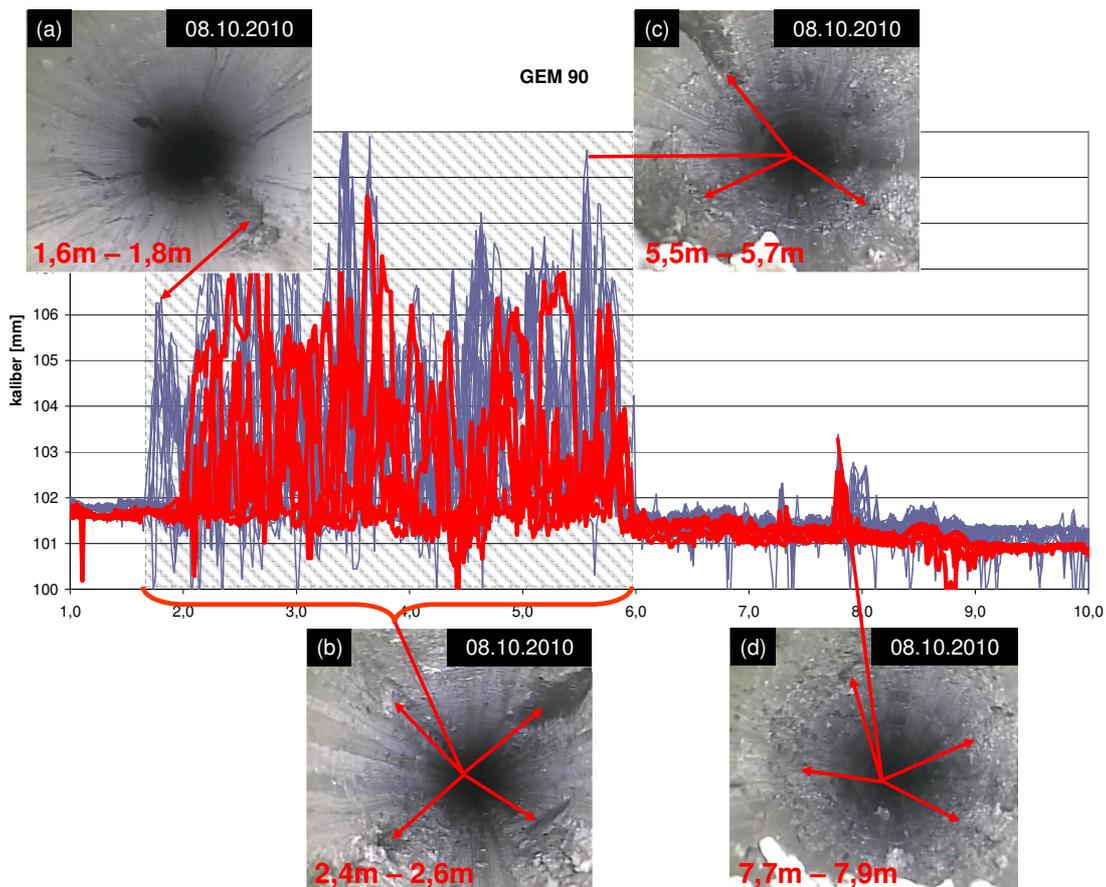
Bild 4.61: Gegenüberstellung der Messergebnisse der Dreiarmkalibersonde aus dem Bohrloch GEM 90 mit ausgewählten Aufnahmen der Axial-Bohrlochkamera aus dem Bohrloch GEM 90

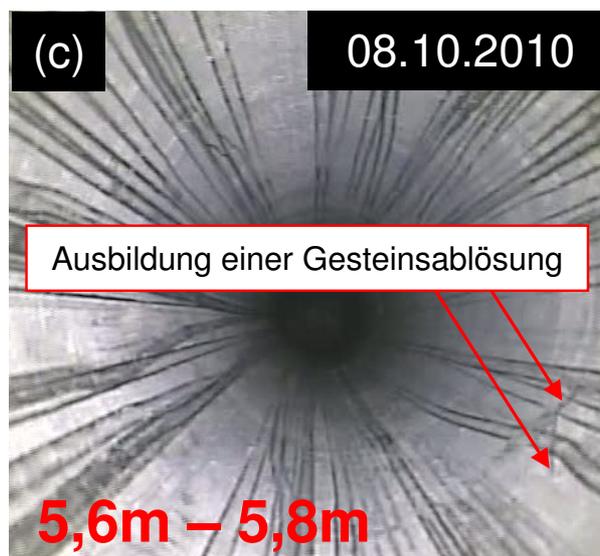
Bild 4.70: Vergrößerte Darstellung von Bild 4.69(c) mit einer grafischen Hervorhebung einer sich andeutenden Ablösung von Gestein aus der Bohrlochwand heraus

Die in Bild 4.69(a) dargestellte Aufnahme der Axial-Bohrlochkamera ist im Teufenbereich zwischen $t_{BL} \approx 1,6$ m bis $t_{BL} \approx 1,8$ m entstanden. Die Aufnahme zeigt abgesehen von den Spuren der Dreiarmkalibersonde keine erkennbaren Strukturen im Gestein der Bohrlochwand. Auf der in Bild 4.69(b) dargestellten Aufnahme der Axial-Bohrlochkamera ist deutlich der Grund für das Maximum der Messwertgraphen zwischen $t_{BL} \approx 2,8$ m und $t_{BL} \approx 3,0$ m zu erkennen: Eine ringförmige Struktur, die sich um die gesamte Bohrlochkontur herum erstreckt. Der kausale Zusammenhang zwischen ringförmiger Struktur im Gestein der Bohrlochwand und dem im Teufenbereich zwischen $t_{BL} \approx 2,8$ m und $t_{BL} \approx 3,0$ m von allen Messwertgraphen angenommenen Maximum wird in Bild 4.69 grafisch durch die roten Pfeile gekennzeichnet. Stellvertretend für die im Bezug auf das Tragverhalten der Bohrlochwand festzustellende nahezu vollständige Ereignislosigkeit im unteren Teufenbereich des Bohrlochs GEM 270 ist in Bild 4.69(c) eine Aufnahme der Axial-Bohrlochkamera aus dem Teufenbereich zwischen $t_{BL} \approx 5,6$ m und $t_{BL} \approx 5,8$ m dargestellt. Die auf der Aufnahme der Axial-Bohrlochkamera zu erkennende Bohrlochwand ist nahezu ungeschädigt. Lediglich im rechten unteren Bereich der Bohrlochkontur ist eine minimale Schädigung der Bohrlochwand mit einer beginnenden Abschälung von Gestein aus der Bohrlochwand heraus erkennbar. Die sich andeutende Gesteinsabschälung ist in Bild 4.70, das eine vergrößerte Darstellung von Bild 4.69(c) zeigt, grafisch durch die roten Pfeile hervorgehoben.

Allerdings scheint die in Bild 4.70 zu erkennende leichte Schädigung der Bohrlochwand noch zu schwach ausgeprägt zu sein, um sich auch deutlich erkennbar in den Messwerten der Drei-

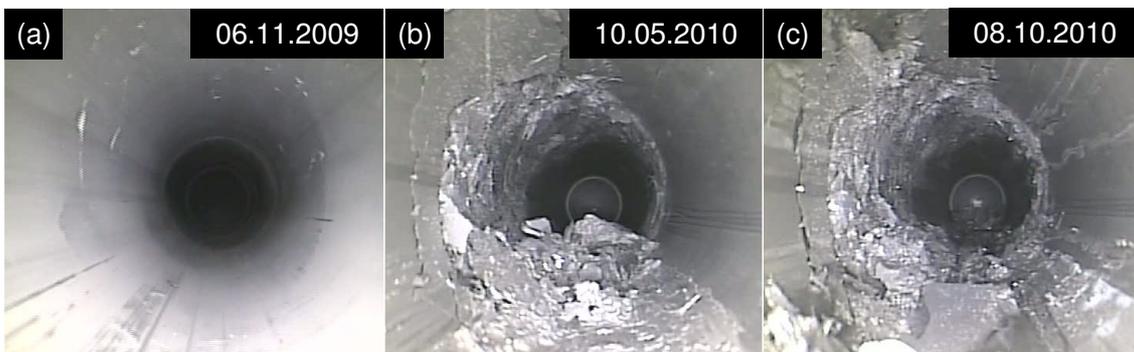
Bild 4.82: Dokumentation der zeitabhängigen Entwicklung der Bohrlochwand im Teufenbereich von $t_{BL} \approx 5,1$ m bis $t_{BL} \approx 5,3$ m innerhalb des Observationszeitraums vom 06.11.2009 bis zum 08.10.2010

Zwar decken die in Bild 4.80 und Bild 4.82 dargestellten Aufnahmen der Axial-Bohrlochkamera die zuvor im Rahmen der Vorstellung der Messergebnisse der Dreiarmkalibersonde aus dem Bohrloch GSM 90 diskutierten Teufenbereiche von $t_{BL} \approx 3,2$ m bis $t_{BL} \approx 3,9$ m und von $t_{BL} \approx 5,1$ m bis $t_{BL} \approx 5,5$ m in ihrem Erscheinungsbild nicht vollständig ab, aber dennoch sind sie repräsentativ und damit gut dazu geeignet, die Gründe für die unterschiedlichen Verläufe der Messwertgraphen in den beiden unterschiedlichen Teufenbereichen zu visualisieren.

Deutlich anders als im Teufenbereich zwischen $t_{BL} \approx 3,1$ m und $t_{BL} \approx 3,3$ m gestaltet sich die Entwicklung des Tragverhaltens der Bohrlochwand im Teufenbereich von $t_{BL} \approx 5,1$ m bis $t_{BL} \approx 5,3$ m, wie den Aufnahmen der Axial-Bohrlochkamera in Bild 4.82 entnommen werden kann.

Entlang einer präexistenten Struktur in der Bohrlochwand kommt es im Teufenbereich von $t_{BL} \approx 5,1$ m bis $t_{BL} \approx 5,3$ m in Verbindung mit dem Anstieg des Feuchtigkeitsgehaltes im Gestein der Bohrlochwand zur Ausbildung einer große Teile der Bohrlochkontur betreffenden Abplatzung von Gestein aus der Bohrlochwand heraus. Bereits in der auf der Aufnahme der Axial-Bohrlochkamera in Bild 4.82(a) zu betrachtenden staubigen und trocken wirkenden

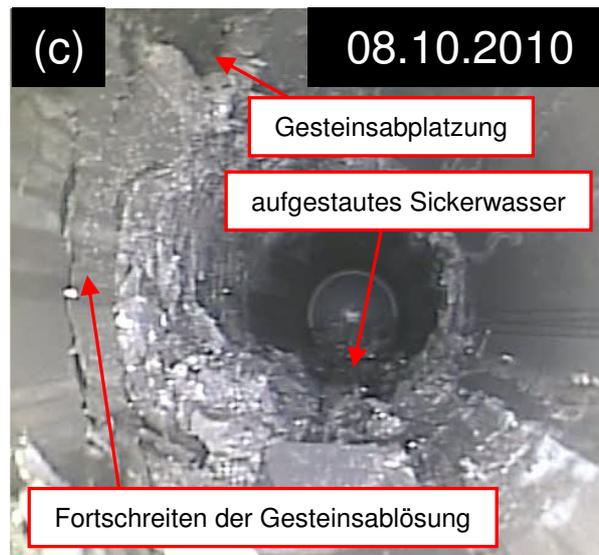
Bild 4.84: Vergrößerte Darstellung von Bild 4.82(c) mit einer grafischen Kennzeichnung von einer Gesteinsabplatzung im Firstbereich, einer fortschreitenden Herauslösung von Gestein aus der Bohrlochwand heraus sowie von aufgestautem Sickerwasser im hinteren Teufenbereich des Bohrlochs GSM 90

In Bild 4.84 sind drei signifikante Auswirkungen der zeitabhängigen Entwicklung innerhalb des Bohrlochs GSM 90 zwischen dem 10.05.2010 und dem 08.10.2010 grafisch hervorgehoben:

- (1) die Ausbildung einer großen Gesteinsabplatzung im Firstbereich des betrachteten Bohrloch-Teufenbereiches,
- (2) das weitere Vorschreiten der Ablösung von Gestein aus der Bohrlochwand entlang der präexistente Strukturen und
- (3) die Aufstauung von Wasser durch das in der Bohrlochsohle liegende Gesteinshaufwerk jenseits des Teufenbereiches mit der stark geschädigten Bohrlochwand.

In Bild 4.82(b) ist die stark geschädigte Bohrlochwand am 10.05.2010 zu betrachten. Besonders entlang der linken Hälfte der Bohrlochkontur ist ein großer Bereich entstanden, in dem sich Gestein aus der Bohrlochwand heraus gelöst hat. Große Mengen losen Gesteins liegen aufgehäuft im Bereich der Bohrlochsohle. Darüber hinaus ist Bild 4.82(b) zu entnehmen, dass im Vorfeld des stark geschädigten Bohrlochwandbereiches weiteres Gestein beginnt, sich aus der Bohrlochwand heraus zu lösen. Die Betrachtung der Aufnahme der Axial-Bohrlochkamera in Bild 4.82(c) zeigt, dass die Gesteinsabschalungen im Teufenbereich zwischen $t_{BL} \approx 5,1$ m und $t_{BL} \approx 5,3$ m bis zum 08.10.2010 weiter vorangeschritten sind. Eine vergrößerte Darstellung von Bild 4.82(c) kann in Bild 4.84 betrachtet werden.
