Lehrstuhl für Deponietechnik und Geomechanik Technische Universität Clausthal

Untersuchungen zur Validierung von Modellansätzen für Tongestein anhand von Feldexperimenten am Standort Tournemire (F) im Rahmen DECOVALEX-THMC

**Abschlussbericht zum BMWi-Forschungsvorhaben
mit dem Förderkennzeichen 02E10427
Zeitraum 01.07.2007 – 31.12.2010**

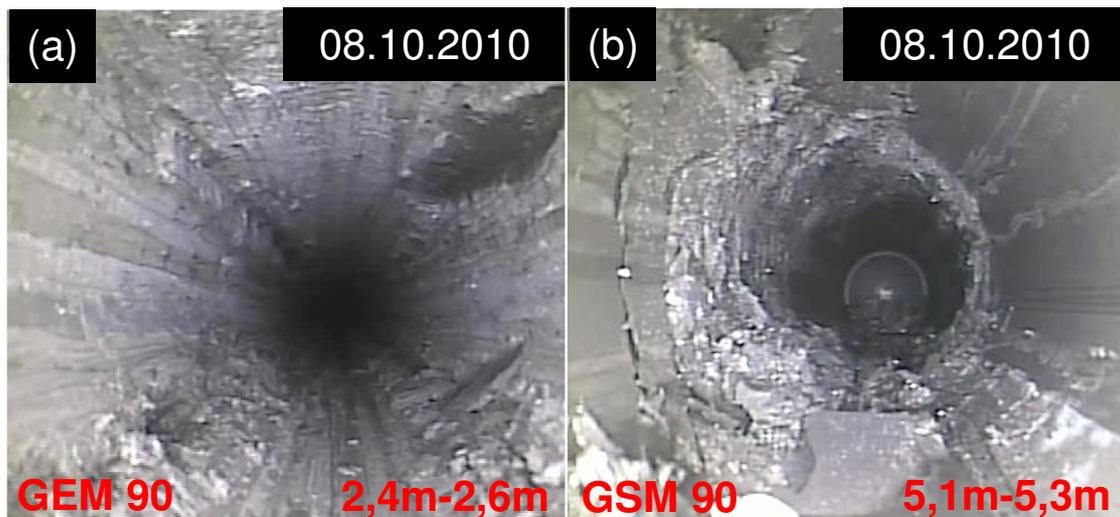
Bild 4.106: Gegenüberstellung von (a) Schichtflächenversagen im schichtungsparallelen Bohrloch GEM 90 mit (b) dem im ebenfalls schichtungsparallelen Bohrloch GSM 90 observierten Versagen der Bohrlochwand entlang von präexistente Strukturen

Aus Bild 4.106(a) ist das im Bohrloch GEM 90 detektierte typische Schichtflächenversagen beispielhaft zu ersehen. Bild 4.106(b) zeigt das Versagen der Bohrlochwand entlang von prä-existenten Strukturen im Bohrloch GSM 90. Zu ergänzen ist, dass das Schichtflächenversagen innerhalb des Bohrlochs GEM 90 nur im vorderen Teil des Bohrlochs GEM 90 aufgetreten ist, der im betrachteten Observationszeitraum in etwa $3 \text{ a} < t < 6 \text{ a}$ alt gewesen ist. In dem im betrachteten Observationszeitraum in etwa zwischen $14 \text{ d} < t < 3 \text{ a}$ alten hinteren Teufenbereich des Bohrlochs GEM 90 ist es dagegen nicht zur Ausbildung von einem Schichtflächenversagen gekommen. Nur eine weitere Fortführung der Observationsarbeiten über den zeitlichen Rahmen dieses Vorhabens hinaus kann aufklären, ob und wenn ja wann sich

Während im Bohrloch GEM 90 ein aufgrund der Ausrichtung der Bruchstrukturen entlang der Bohrlochkontur und aufgrund des Erscheinungsbildes der Bruchstrukturen als klassisches Schichtflächenversagen zu bezeichnendes Versagen der Bohrlochwand auftritt, das sich über weite Teufenbereiche des Bohrlochs GEM 90 erstreckt, kommt es im Bohrloch GSM 90 zu einem auf einen kurzen Bohrlochabschnitt begrenzten Versagen der Bohrlochwand entlang von bereits am ersten Observationstermin identifizierten präexistente Strukturen (Trennflächengefüge), das in seinem Erscheinungsbild nicht an ein Versagen des Gesteins in den Schichtflächen erinnert. Bild 4.106 zeigt einen Vergleich der beiden unterschiedlichen, in den schichtungsparellen Bohrlöchern GEM 90 und GSM 90 identifizierten Bruchstrukturen.

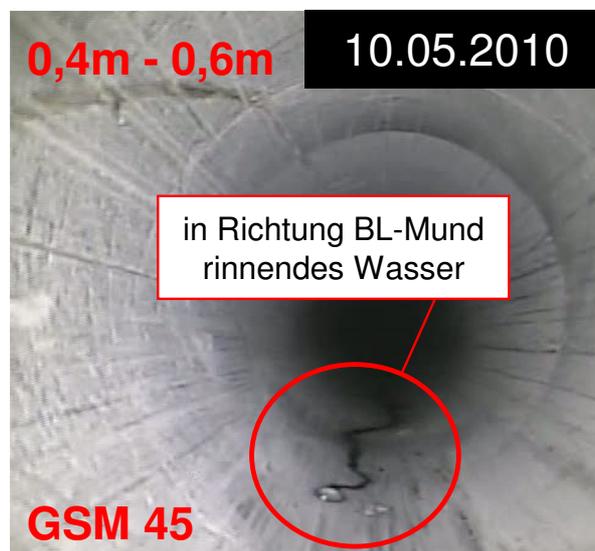
Bild 4.107: In Richtung des Bohrlochmundes rinnendes Wasser innerhalb des Bohrlochs GSM 45 mit einem Wassertropfen an der Ausbreitungsfront

stellen gewesen. Während das den Bohrlöchern zutretende Wasser sich im horizontalen Bohrloch GSM 90 zwischen dem plastifizierten Gesteinshaufwerk im Bereich des Bohrlochwandverbruchs und dem Bohrlochtiefsten aufstaut, sammelt sich das Sickerwasser in den abwärts orientierten Bohrlöchern GSM 135 und GSM 225 im Bereich des Bohrlochtiefsten. Die Tatsache, dass auch den zwei schräg nach oben orientierten Bohrlöchern GSM 45 und GSM 315 Grundwasser zutritt, lässt sich anhand der sich in den Bohrlochsohlen ausbildenden kleinen Rinnsale feststellen. Das Wasser dringt hier langsam in Richtung des jeweiligen Bohrlochmundes vor. Bild 4.107 zeigt hierzu eine Aufnahme der Axial-Bohrlochkamera mit einem innerhalb des Bohrlochs GSM 45 langsam in Richtung Bohrlochmund laufenden Wassertropfen.

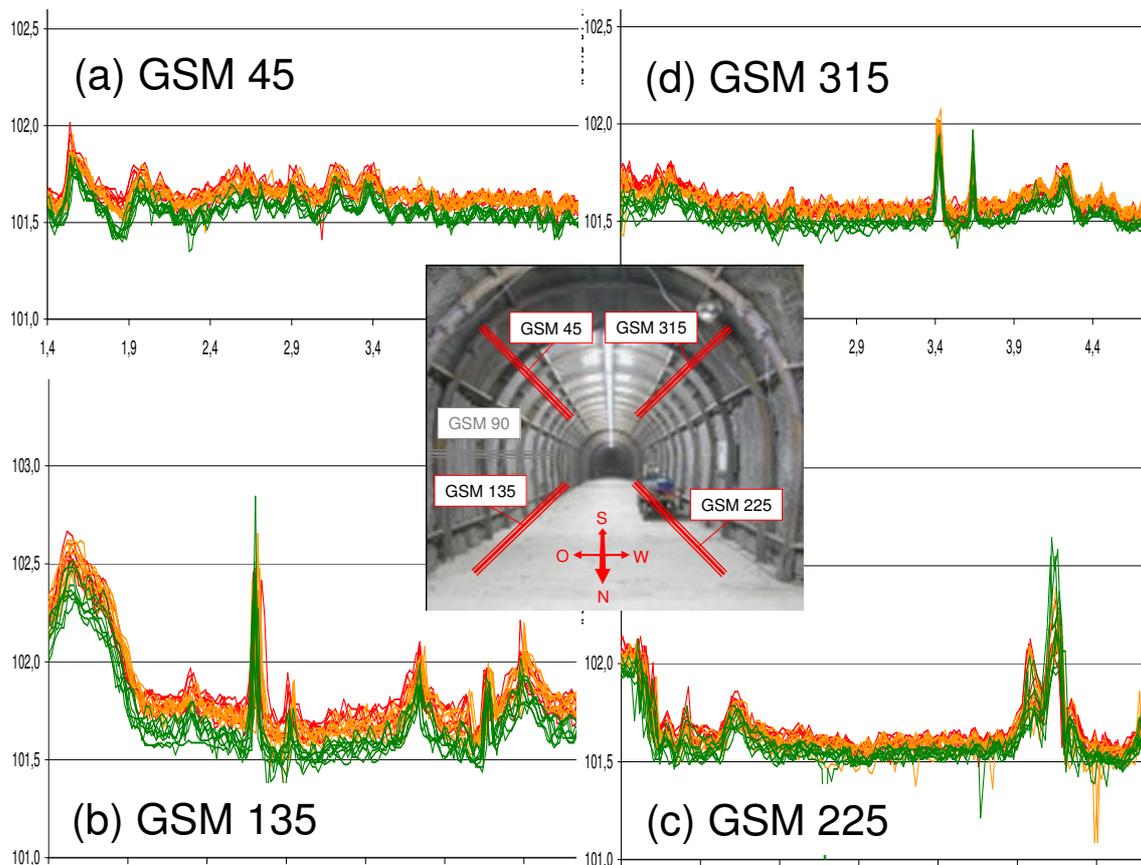
Bild 4.108: Gegenüberstellung aller Messergebnisse der Dreiarmkalibersonde aus den Bohrlöchern GSM 45, GSM 135, GSM 225 und GSM 315

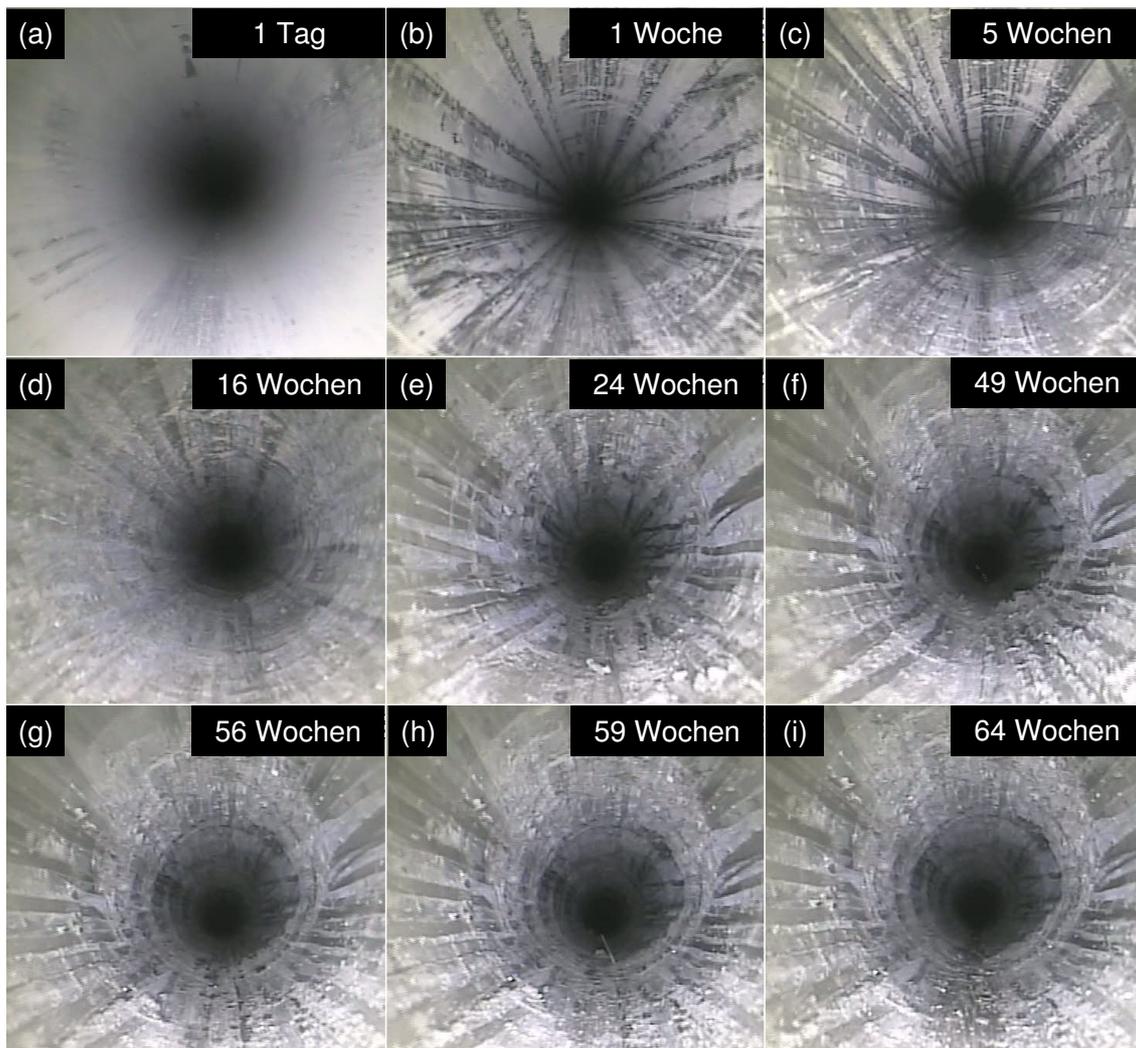
Bild 4.111: Dokumentation der zeitabhängigen Entwicklung der Bohrlochkontur innerhalb des Observationszeitraums vom 27.05.2009 bis zum 17.08.2010 im Teufenbereich von $t_{BL} \approx 6,5 \text{ m}$ bis $t_{BL} \approx 6,7 \text{ m}$

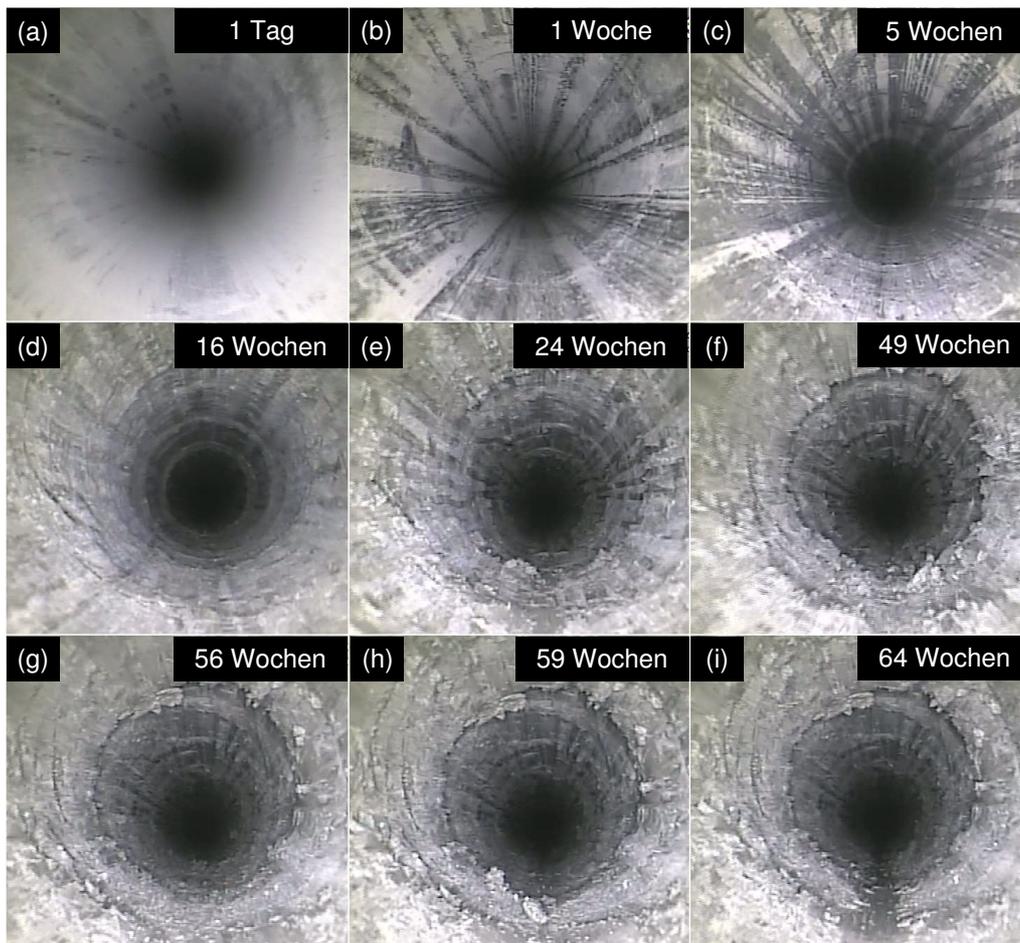
Bild 4.112: Dokumentation der zeitabhängigen Entwicklung der Bohrlochkontur innerhalb des Observationszeitraums vom 27.05.2009 bis zum 17.08.2010 im Teufenbereich von $t_{BL} \approx 7,1$ m bis $t_{BL} \approx 7,3$ m

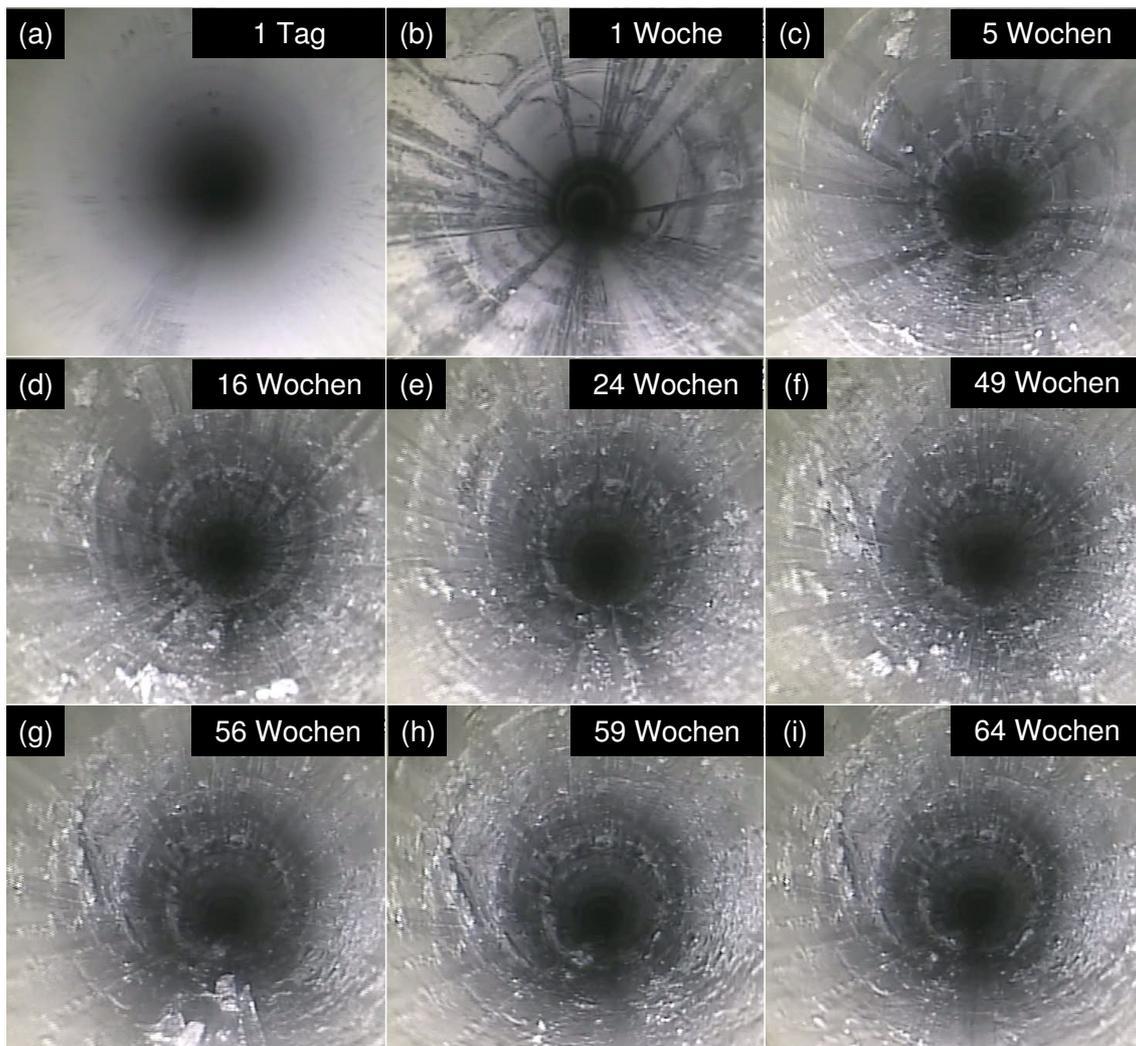
Bild 4.113: Dokumentation der zeitabhängigen Entwicklung der Bohrlochkontur innerhalb des Observationszeitraums vom 27.05.2009 bis zum 17.08.2010 im Teufenbereich von $t_{BL} \approx 13,3$ m bis $t_{BL} \approx 13,5$ m

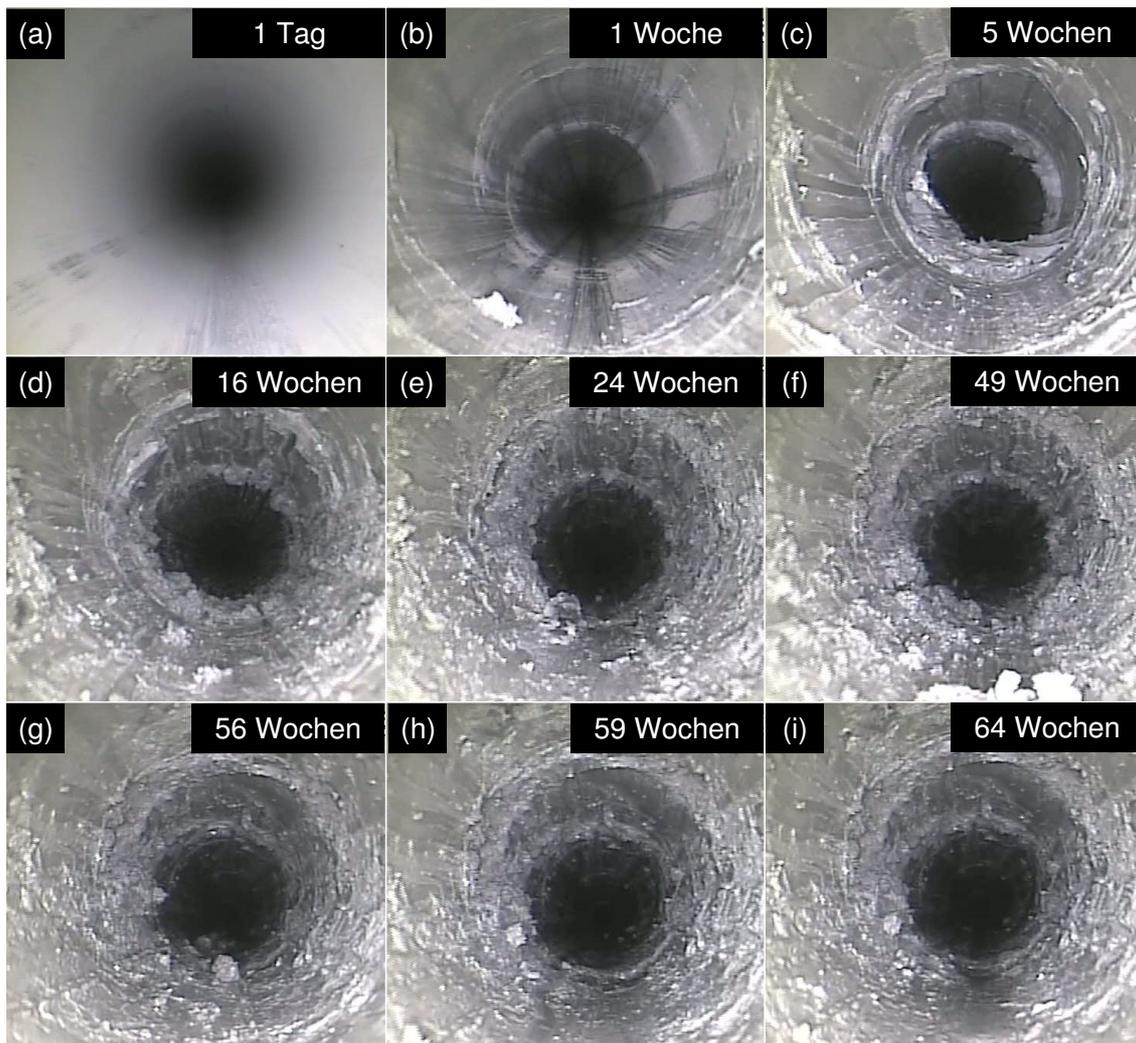
Bild 4.114: Dokumentation der zeitabhängigen Entwicklung der Bohrlochkontur innerhalb des Observationszeitraums vom 27.05.2009 bis zum 17.08.2010 im Teufenbereich von $t_{BL} \approx 14,9$ m bis $t_{BL} \approx 15,1$ m

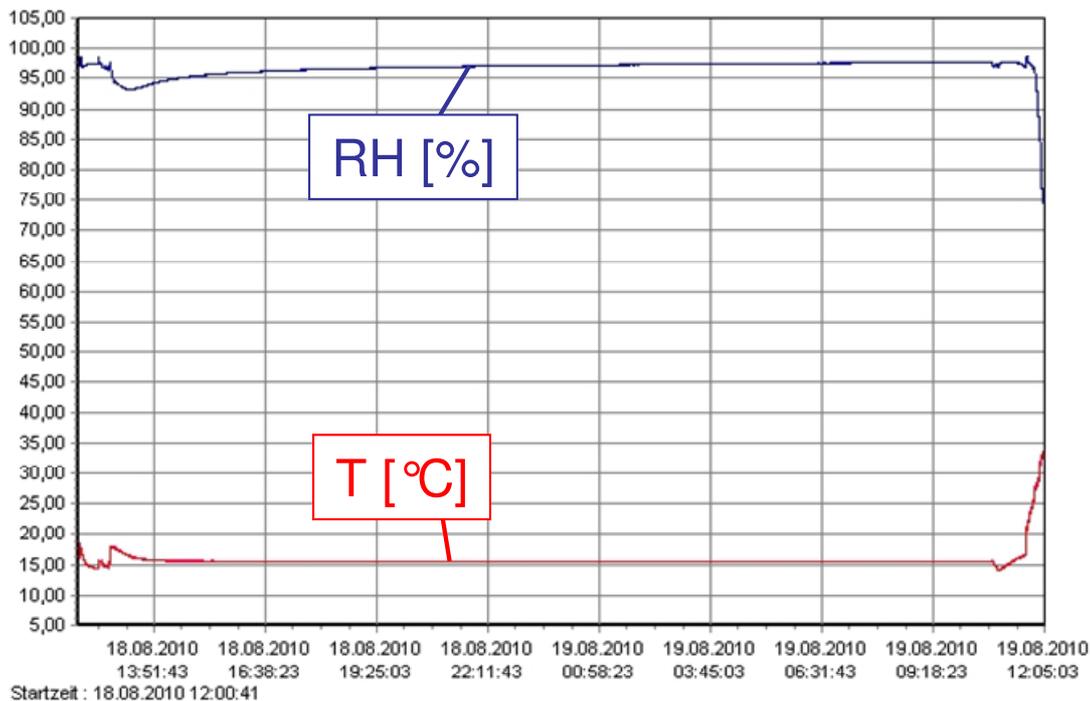
Bild 4.118: Ergebnisse der Luftfeuchtigkeits- und Temperaturmessungen im Bohrloch BRC 3 in einer Tiefe von $t_{BL} \approx 10$ m

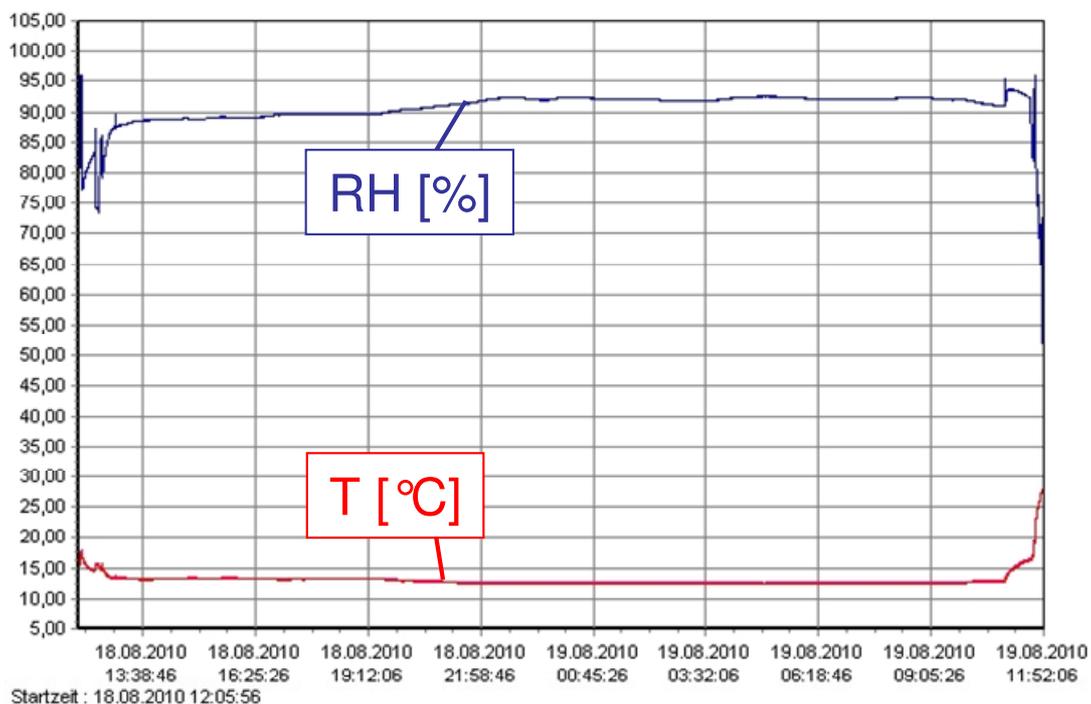
Bild 4.119: Ergebnisse der Luftfeuchtheits- und Temperaturmessungen in der Gallery 08 in der unmittelbaren Nähe des Bohrlochmundes des Bohrlochs BRC 3

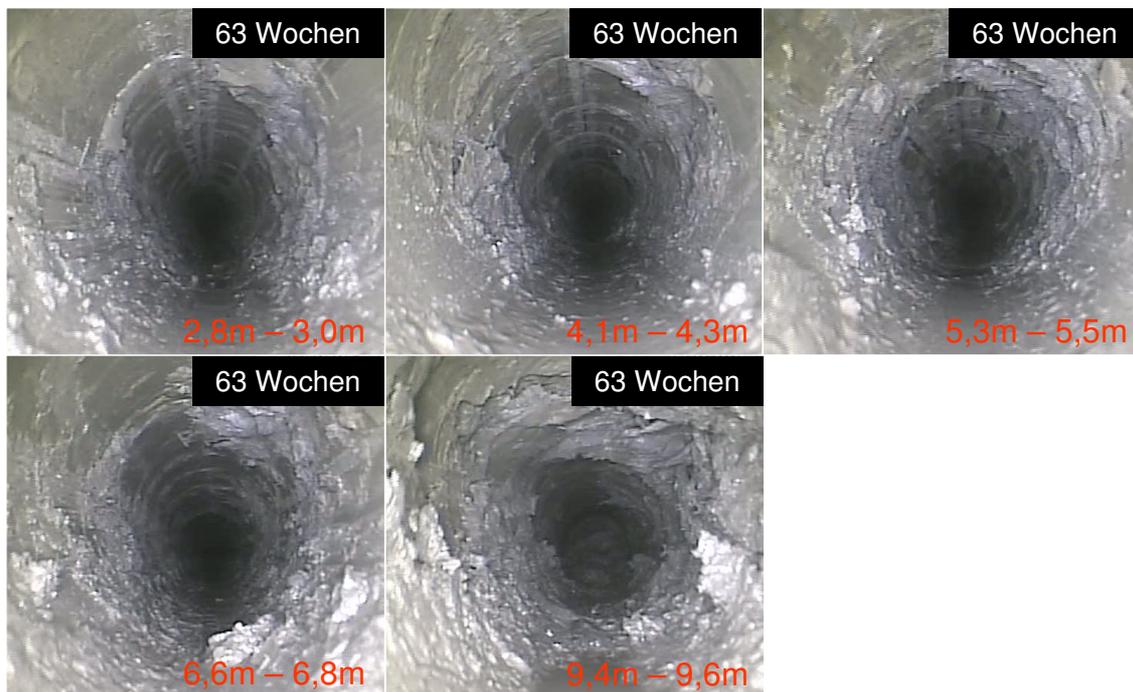
Bild 4.131: Visualisierung der mit der Teufe zunehmenden Intensität der beobachteten Bohrlochwandschädigungen innerhalb des Bohrlochs BMB 35 zum Observationszeitpunkt 63 Wochen nach dem Abteufen des Bohrlochs BMB 35

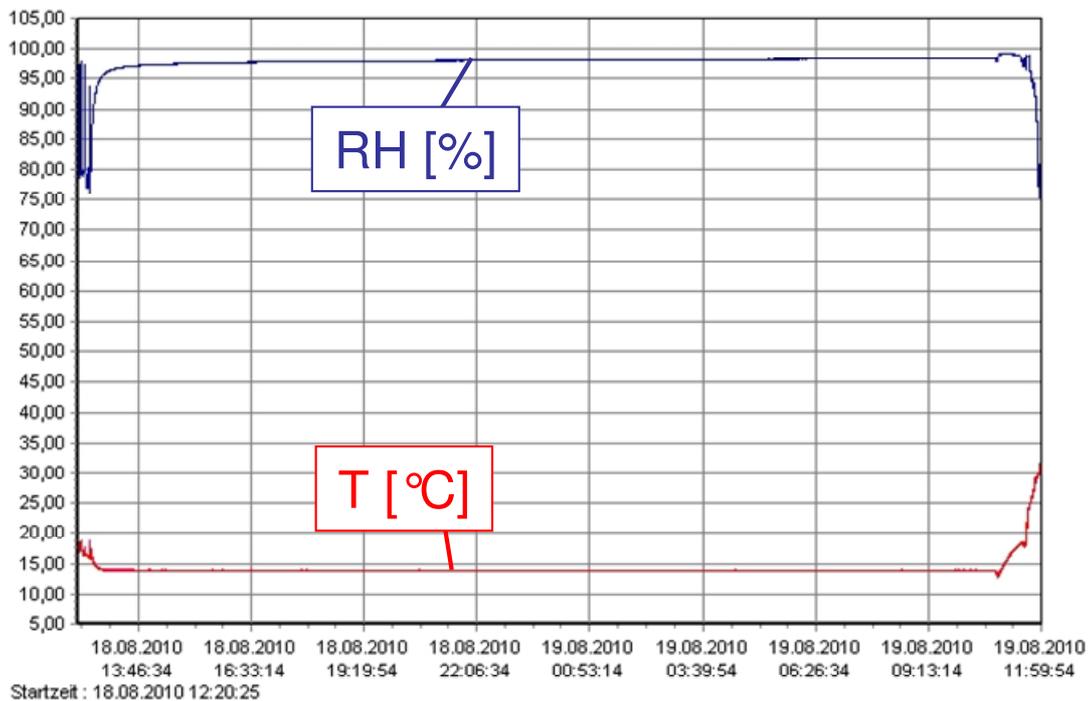
Bild 4.132: Ergebnisse der Luftfeuchtigkeits- und Temperaturmessungen im Bohrloch BMB 35 in einer Teufe von $t_{BL} \approx 3,0$ m

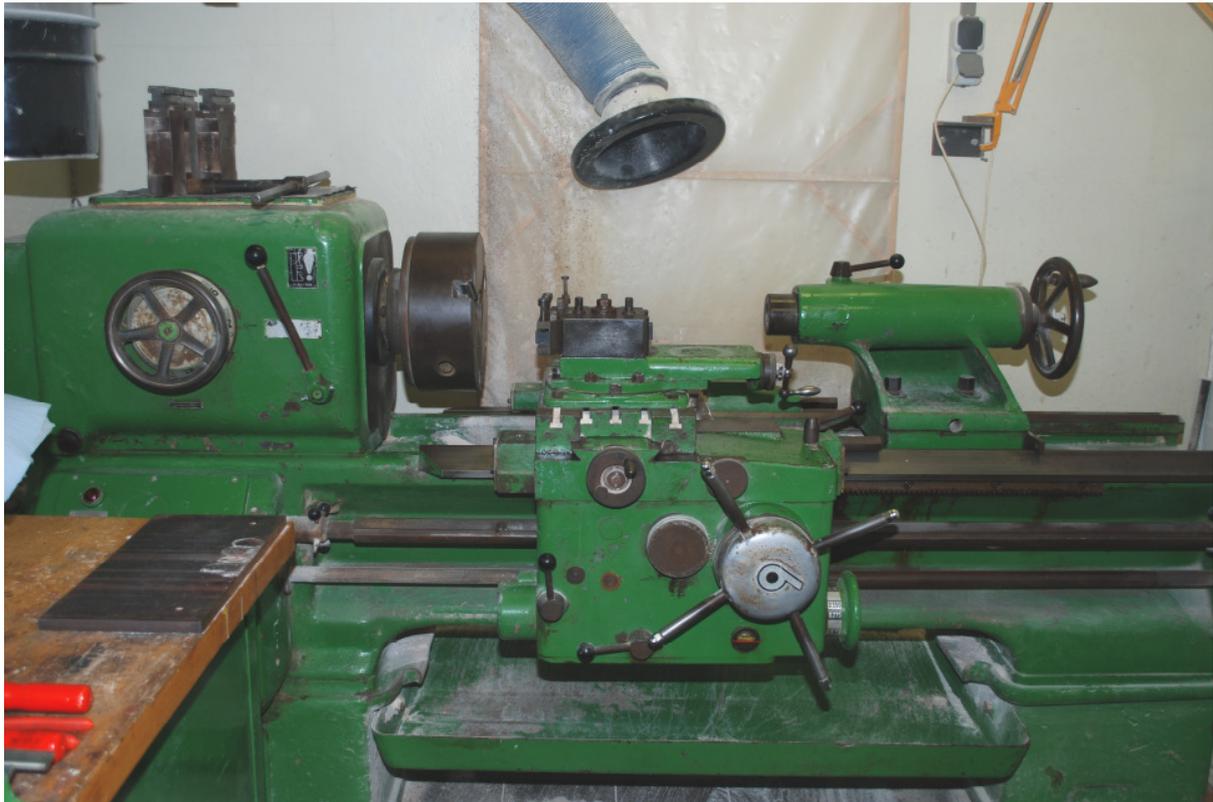
Aus dem für die gesteinsmechanischen Laboruntersuchungen ausgewählten Bohrkernmaterial sind auf einer Drehbank zylindrische Prüfkörper mit planparallelen Endflächen hergestellt worden, Bild 5.1.

Bild 5.1: Drehbank zur Herstellung von Gesteinsprüfkörpern am Lehrstuhl für Deponietechnik und Geomechanik

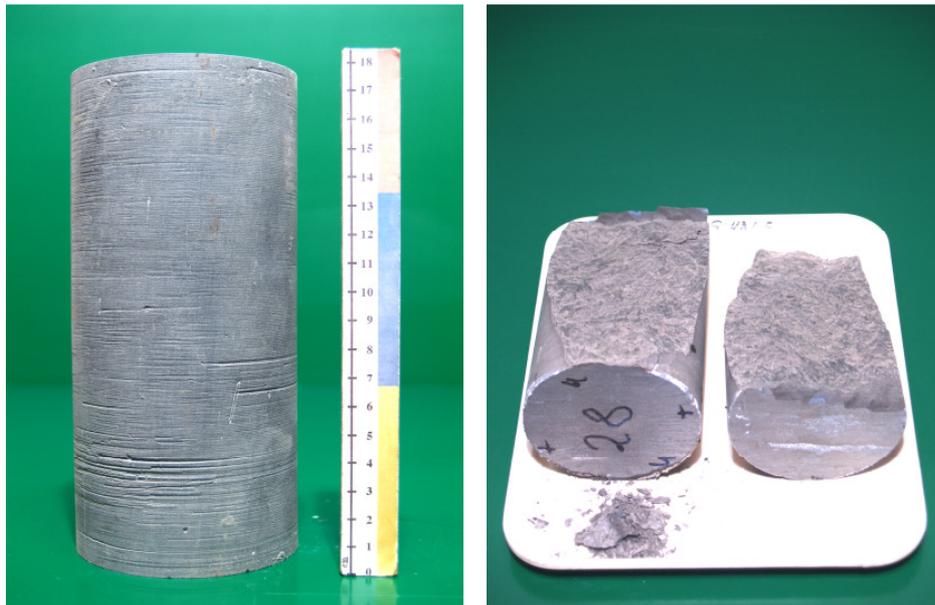
Bild 5.2: Tongesteinsprüfkörper Tou-28 vor und nach der Versuchsdurchführung mit der Hauptbelastungsrichtung parallel zum Schichtungsverlauf

Bild 5.2 zeigt einen Prüfkörper, der parallel zur Schichtung belastet wurde. Der Bruchwinkel beträgt ca. 70°. Bild 5.3 zeigt dagegen einen Prüfkörper, der unter einem Winkel von ca. 45° zum Schichtungsverlauf belastet wurde. Der Verlauf der Scherbruchfläche wird in diesem Fall in signifikanter Weise durch die Schichtungsflächen mitgeprägt. Damit zeigt sich grundsätzlich auch für Tongesteine aus Tournemire aufgrund des Schichtungsgefüges ein deutlich anisotropes Materialverhalten.

Zur Dokumentation von Habitus und Gefüge des untersuchten Bohrkernmaterials werden die Prüfkörper vor der Durchführung der gesteinsmechanischen Laborversuche fotografiert. Die Bilder 5.2 und 5.3 zeigen exemplarisch triaxial belastete Tongesteinsprüfkörper aus Tourne-mire vor und nach der Versuchsdurchführung.

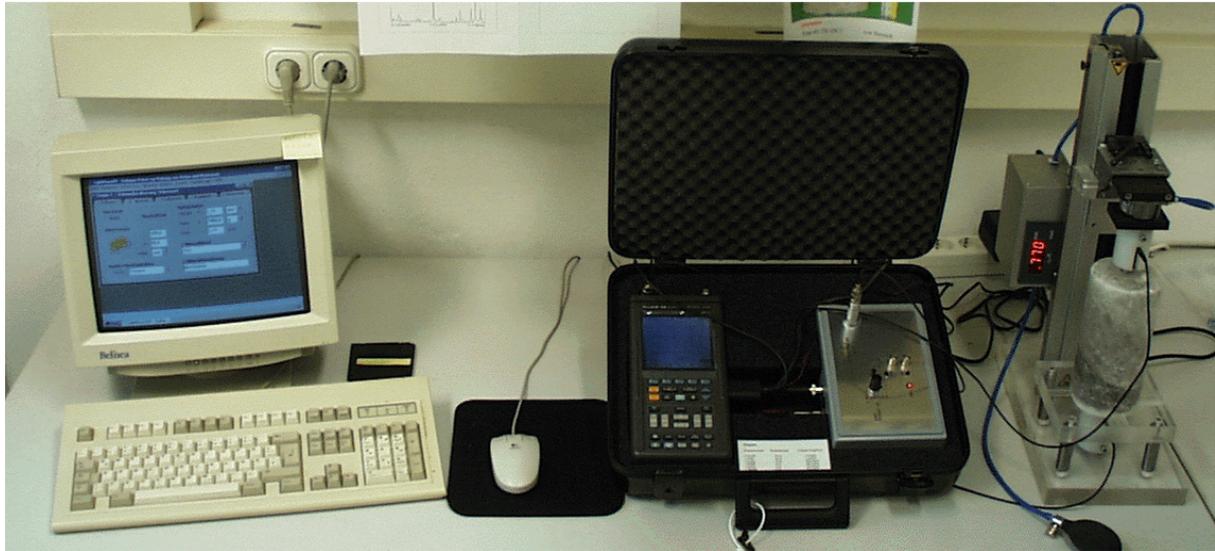
Nach der fotografischen Dokumentation werden die Prüfkörper in einem Dehnmessgerät der Firma Geotron-Elektronik in axialer Richtung durchschallt, Bild 5.4.

Bild 5.4: Dehnmessplatz am Lehrstuhl für Deponietechnik und Geomechanik

Aus den gemessenen Ultraschallwellengeschwindigkeiten der P- bzw. Longitudinalwelle (v_p) und der S- bzw. Transversalwelle (v_s) werden mit den Gln. (5.2a) und (5.2b) der dynamische Elastizitätsmodul E_{dyn} und die dynamische *Poissonzahl* ν_{dyn} berechnet:

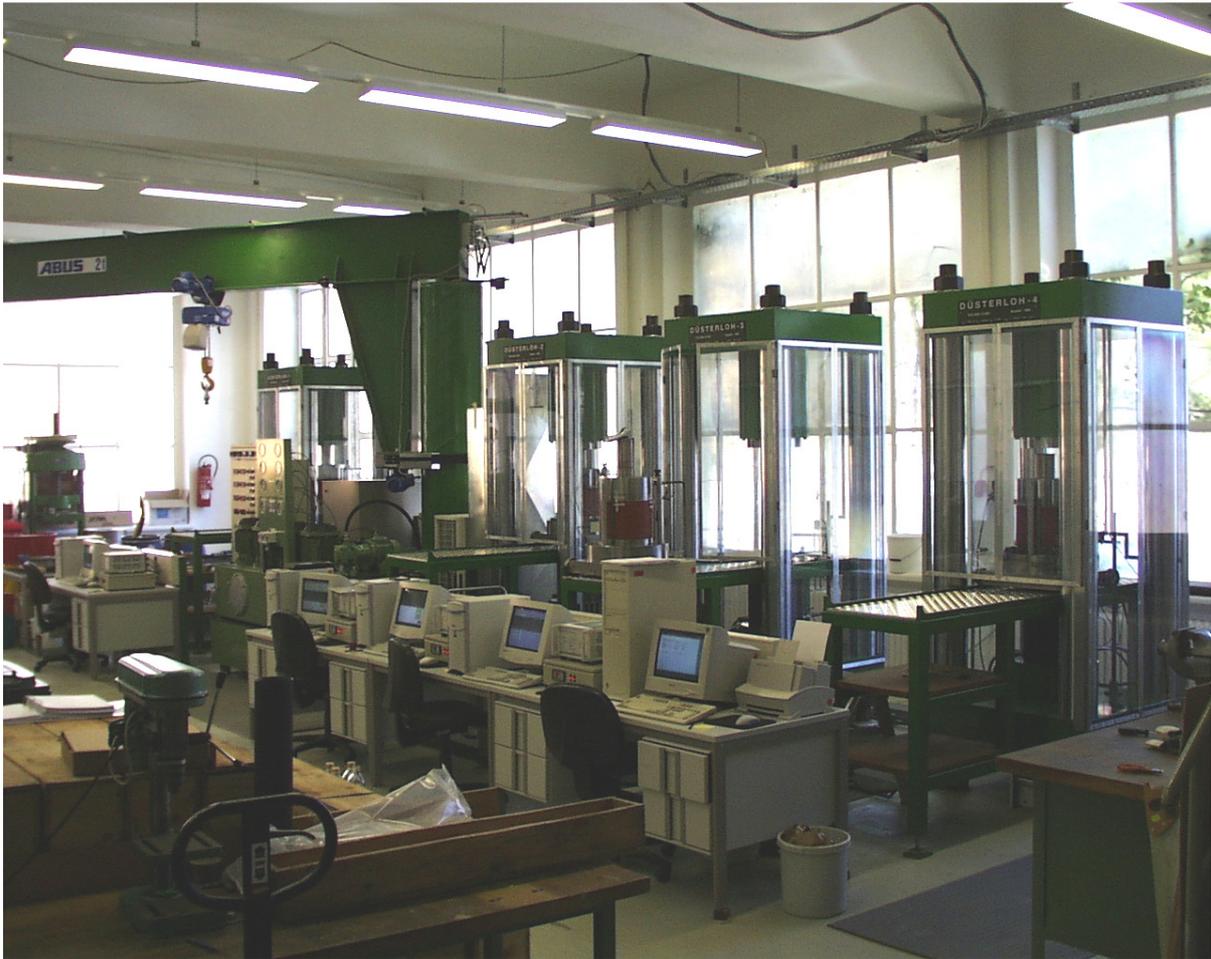
Zur laborativen Untersuchung der Abhängigkeit zwischen Bruchfestigkeit und Dilatanzfestigkeit sind triaxiale Kompressionsversuche mit messtechnischer Erfassung der Volumendilatanz durchgeführt worden. Eine fotografische Ansicht der hierfür eingesetzten Prüfanlagen zeigt Bild 5.5.

Mit den Triaxialprüfanlagen können axiale Prüfkräfte bis zu 2.500 kN und Manteldrücke bis zu 75 MPa unabhängig von einander erzeugt und geregelt werden. Über die klassische Messung von Axialdruck, Manteldruck, Axialverformung und Temperatur hinaus können mit den in Bild 5.5 gezeigten Versuchsanlagen zur messtechnischen Erfassung der Dilatanz die Volumenänderungen des Prüfkörpers während des Versuchs messtechnisch bestimmt werden. Hierzu wird neben der induktiven Messung der axialen Prüfkörperdeformation Δl die volumetrische Änderung des Ölvolumens in der Triaxialzelle ermittelt. Das während des Versuchs in der Triaxialzelle verdrängte Ölvolumen $\pm \Delta V$ wird über einen doppelt wirkenden Messzylinder geführt. Mit dem skizzierten Messsystem können Volumenänderungen in der Größenordnung von $\Delta V = 0,025\%$ des Prüfkörpervolumens erfasst werden.

Bild 5.5: Triaxialprüfanlagen am Lehrstuhl für Deponietechnik und Geomechanik

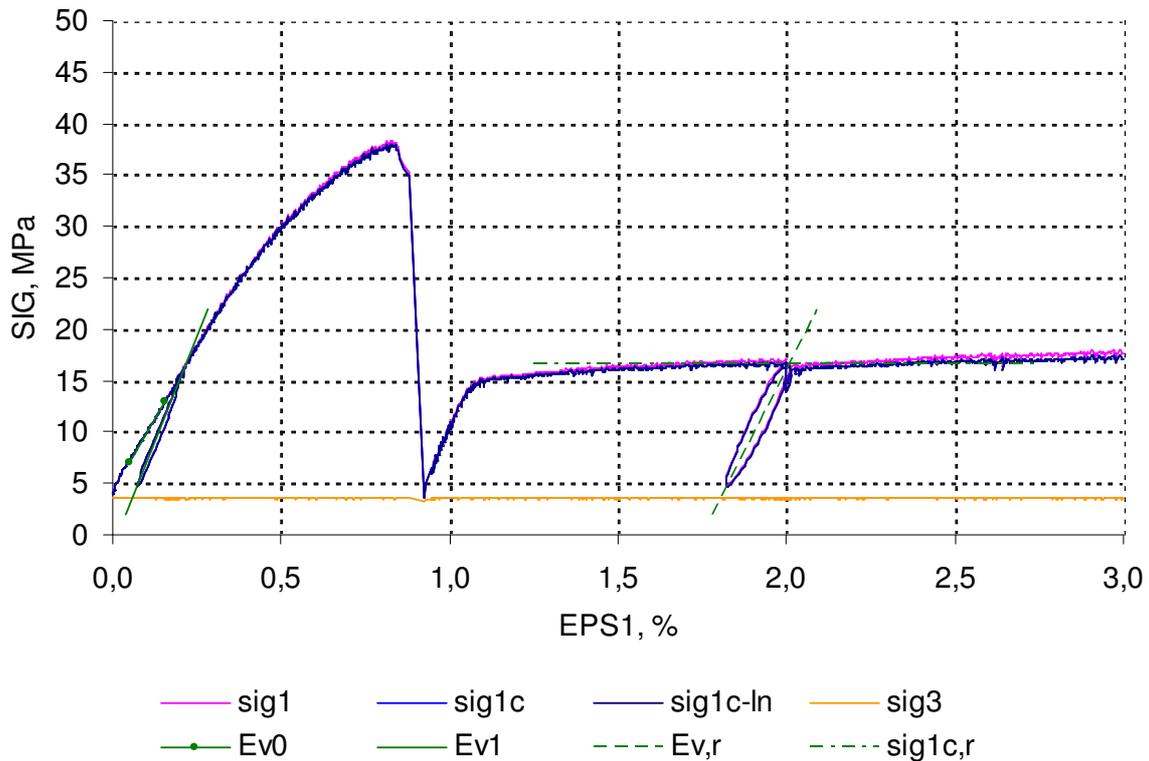
Bild 5.7: Exemplarisches Spannungs-Verzerrungs-Diagramm für Prüfkörper Nr. 29 mit Festlegung von Bruchfestigkeit β_1 und Bruchverzerrung ε_{1f} sowie Ent- und Wiederbelastungsmodul E_{EW} , Restfestigkeit β_{1-rest} und Restverformungsmodul E_R ($\sigma_{2,3} = 3,5 \text{ MPa}$)

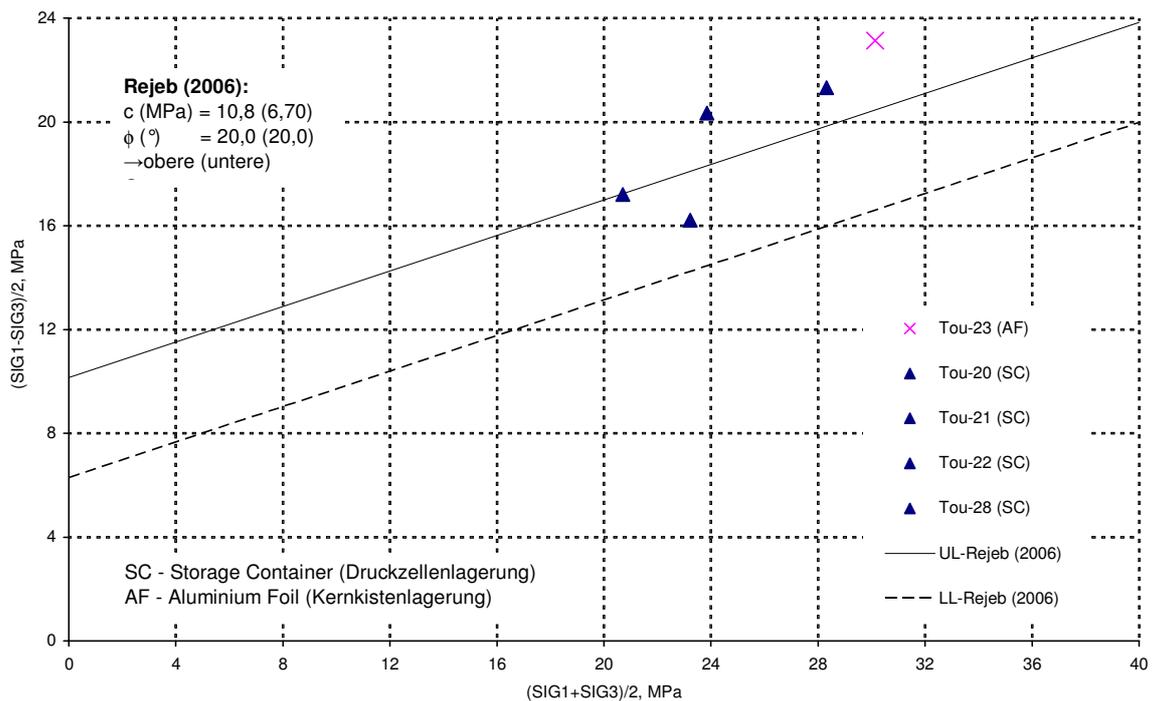
Bild 5.11: Gegenüberstellung der im Rahmen von laborativen Untersuchungen an schichtungsparell erbohrtem Bohrkernmaterial der Lokation Tournemire erhaltenen Befunde zur Bruchfestigkeit bei triaxialer Beanspruchung

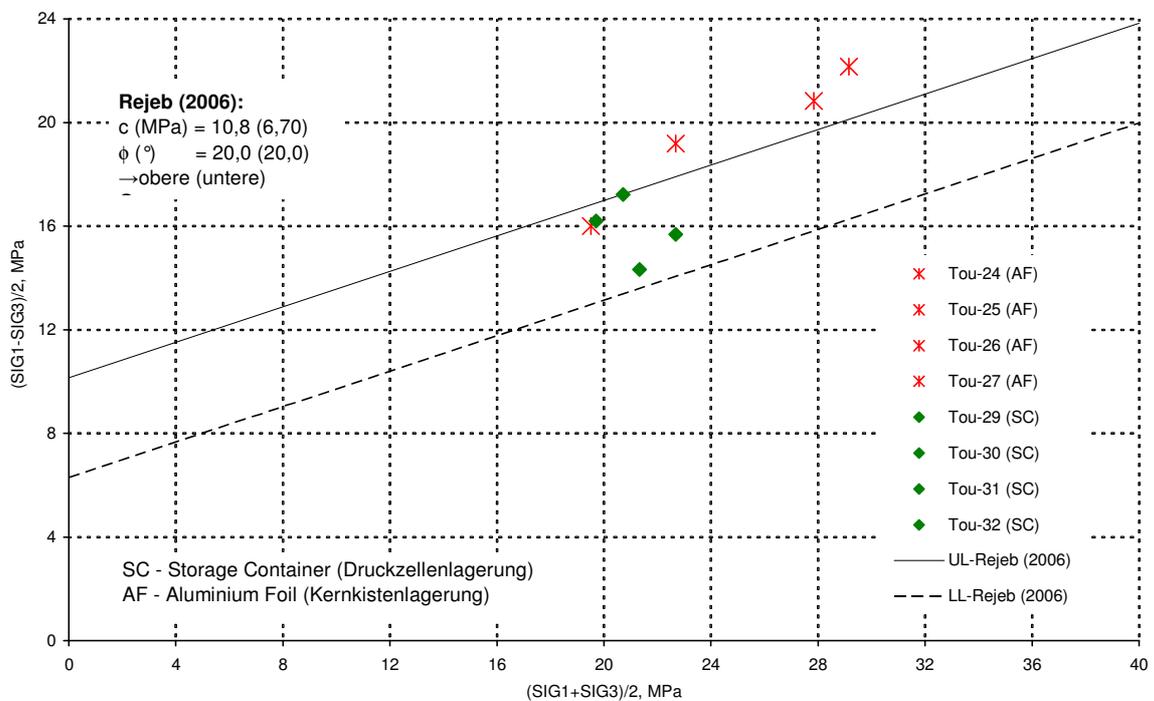
Bild 5.12: Gegenüberstellung der im Rahmen von laborativen Untersuchungen an normal zum Schichtflächeneinfall erbohrtem Bohrkernmaterial der Lokation Tournemire erhaltenen Befunde zur Bruchfestigkeit bei triaxialer Beanspruchung

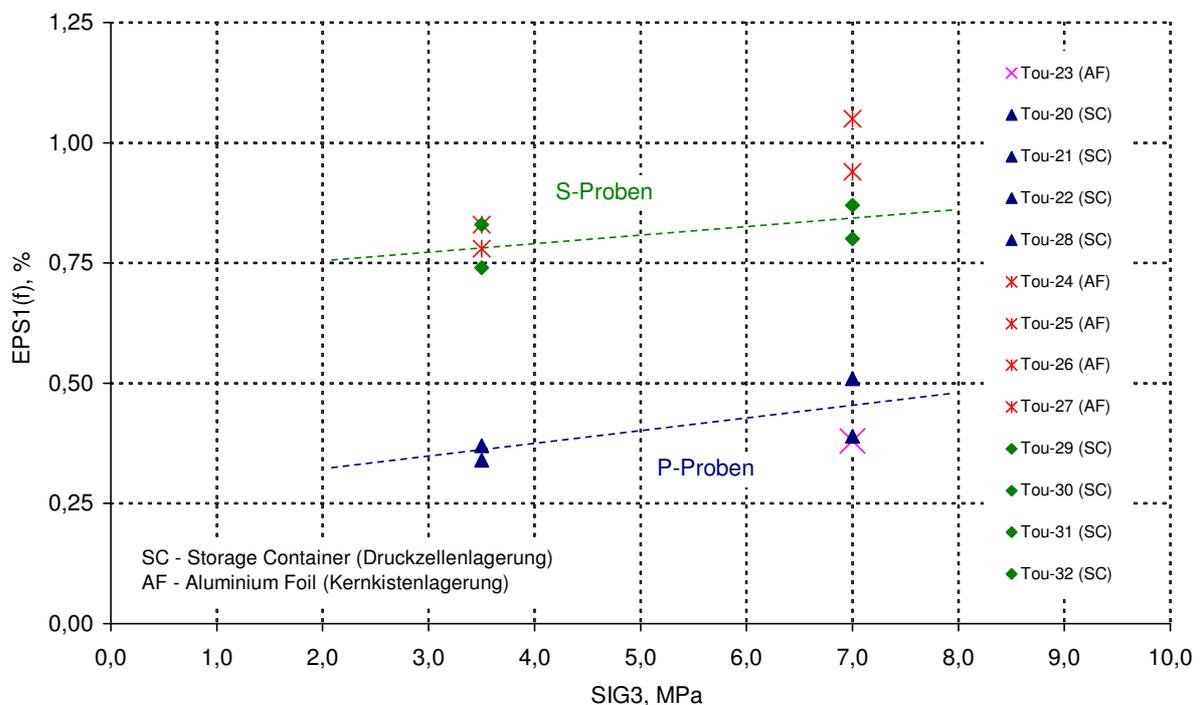
Bild 5.13: Bruchdeformationen (Bruchstauchungen) in Abhängigkeit von der Minimalspannung

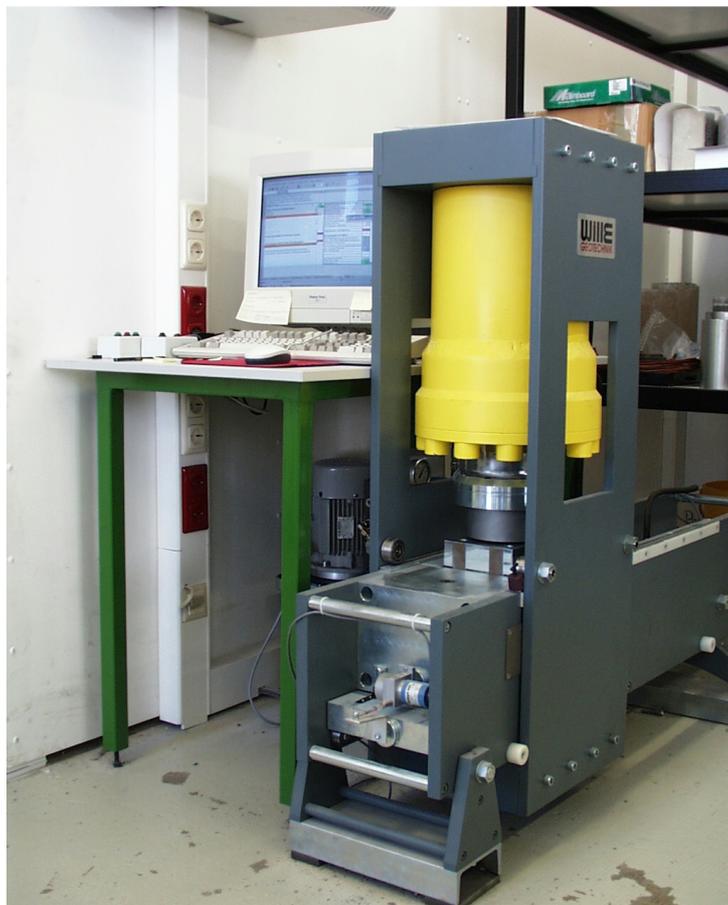
Die direkten Scherversuche werden auf einem hydraulisch gesteuerten Rahmenschergerät durchgeführt, das von der Firma Wille Geotechnik gebaut worden ist, Bild 5.14. Die axiale Kraft und die Scherkraft können individuell gesteuert werden. Messwertaufnehmer dokumentieren die aufgebrachten Kräfte sowie den zurückgelegten Scherweg.

Bild 5.14: Rahmenschergerät der Firma Wille Geotechnik

Nach Herstellung des Prüfkörpers werden die Einsätze im Scherkasten auf die jeweilige Geometrie angepasst, so dass der Prüfkörper formschlüssig in die Scherkasteneinsätze eingebaut werden kann. Nach Einsetzen der Scherkasteneinsätze mit Prüfkörper in den Scherkasten wird der Prüfkörper zunächst mit der vorhergehend festgelegten axialen Beanspruchung belastet. Die Scherbeanspruchung wird anschließend verformungsgeregelt mit einer Kolbenvorschubgeschwindigkeit von $0,09\text{ mm/min}$ aufgebracht. Bei Ansatz einer zweiten Laststufe wird die axiale Beanspruchung nach Erreichen eines Scherweges von 20 mm um den festgelegten Betrag erhöht. Der Test wird nach Zurücklegen eines Scherweges von 40 mm beendet und der

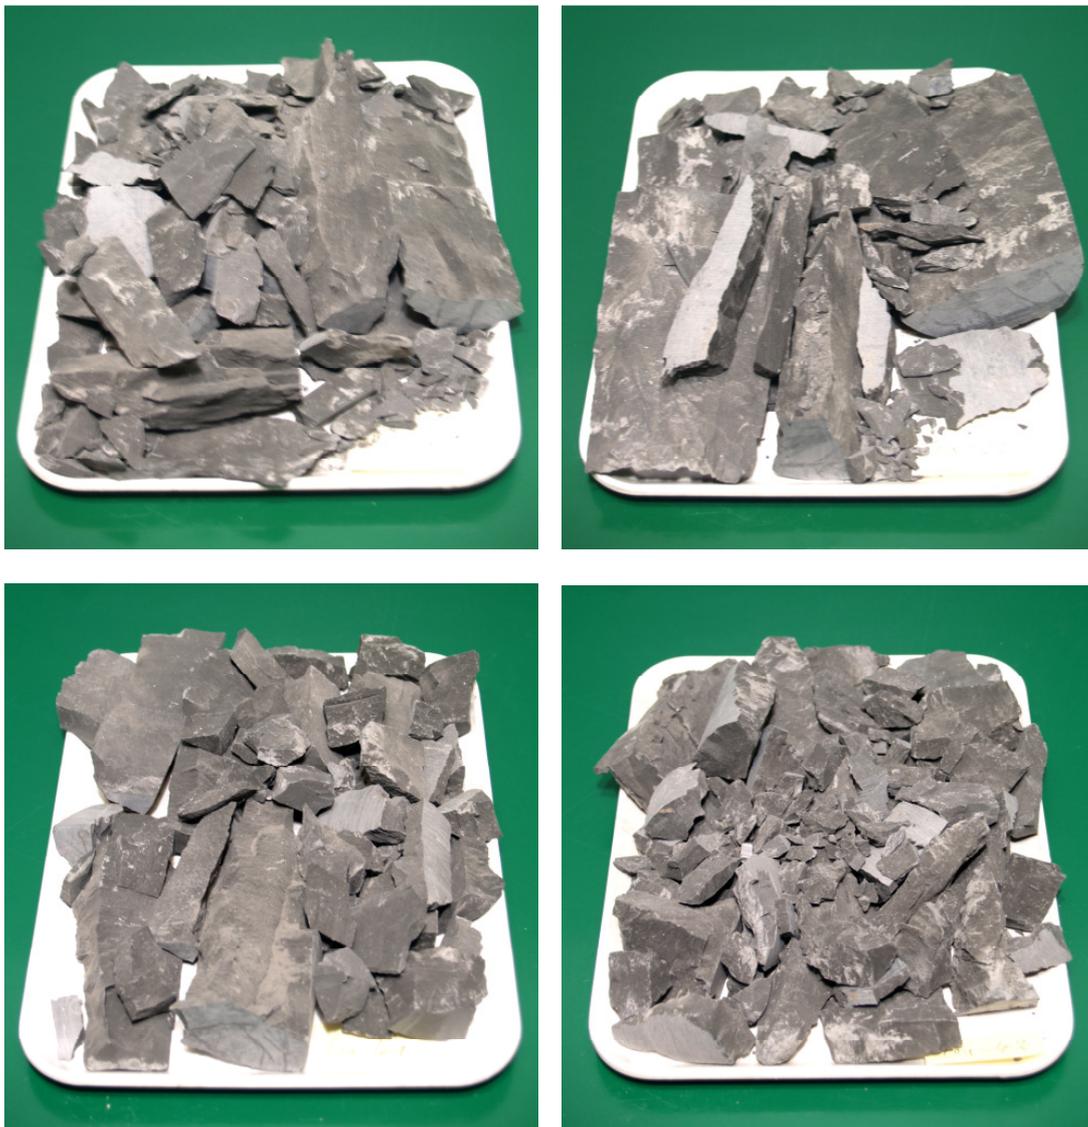
Bild 5.23: P-Prüfkörper Tou-38 und Tou-39 (oben links bzw. rechts) sowie S-Prüfkörper Tou-41 und Tou-42 (unten links bzw. rechts) nach den UCc-Versuchen

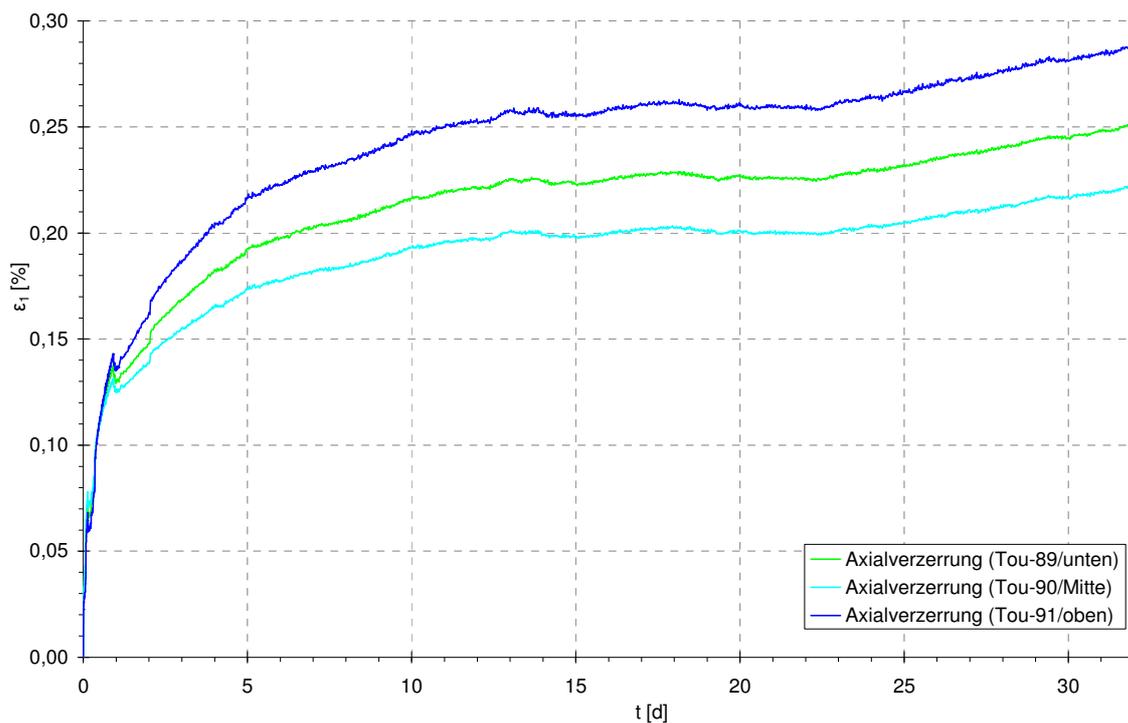
Bild 5.25: Verzerrungs-Zeit-Diagramm für die einaxial beanspruchten Z-Prüfkörper Tou-89 bis Tou-91 sowie die Positionen der Prüfkörper in der Zeitstandprüfanlage

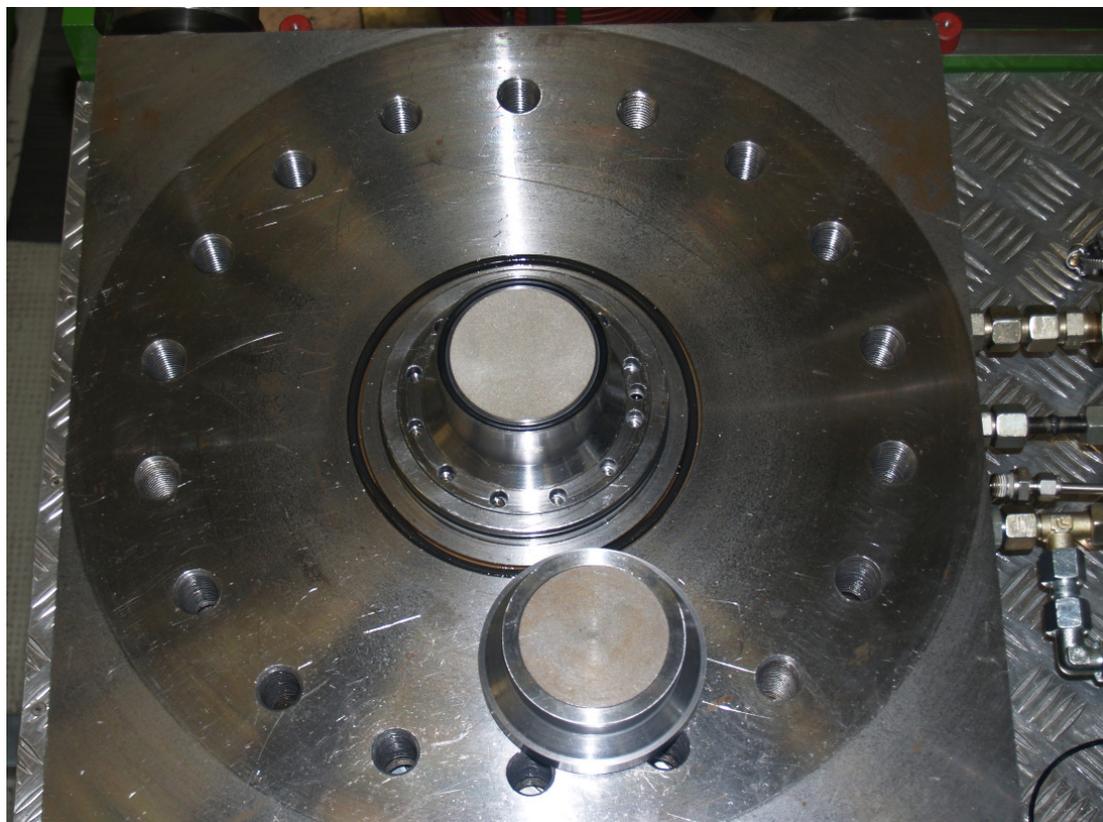
In Bild 5.29 sind die modifizierten Druckstücke zu sehen, wobei die neu installierte Fluidzuführung mit einer roten Markierung versehen worden ist. Die in das Druckstück eingelassene Fritte führt dazu, dass die Zuleitung des Fluides über die gesamte Kontaktfläche des Prüfkörpers erfolgt.

Bild 5.29: Modifizierte Druckstücke mit Fluidzuleitung (obere Darstellung) und Fritte (untere Darstellung)
