Lehrstuhl für Deponietechnik und Geomechanik Technische Universität Clausthal

Untersuchungen zur Validierung von Modellansätzen für Tongestein anhand von Feldexperimenten am Standort Tournemire (F) im Rahmen DECOVALEX-THMC

**Abschlussbericht zum BMWi-Forschungsvorhaben
mit dem Förderkennzeichen 02E10427
Zeitraum 01.07.2007 – 31.12.2010**

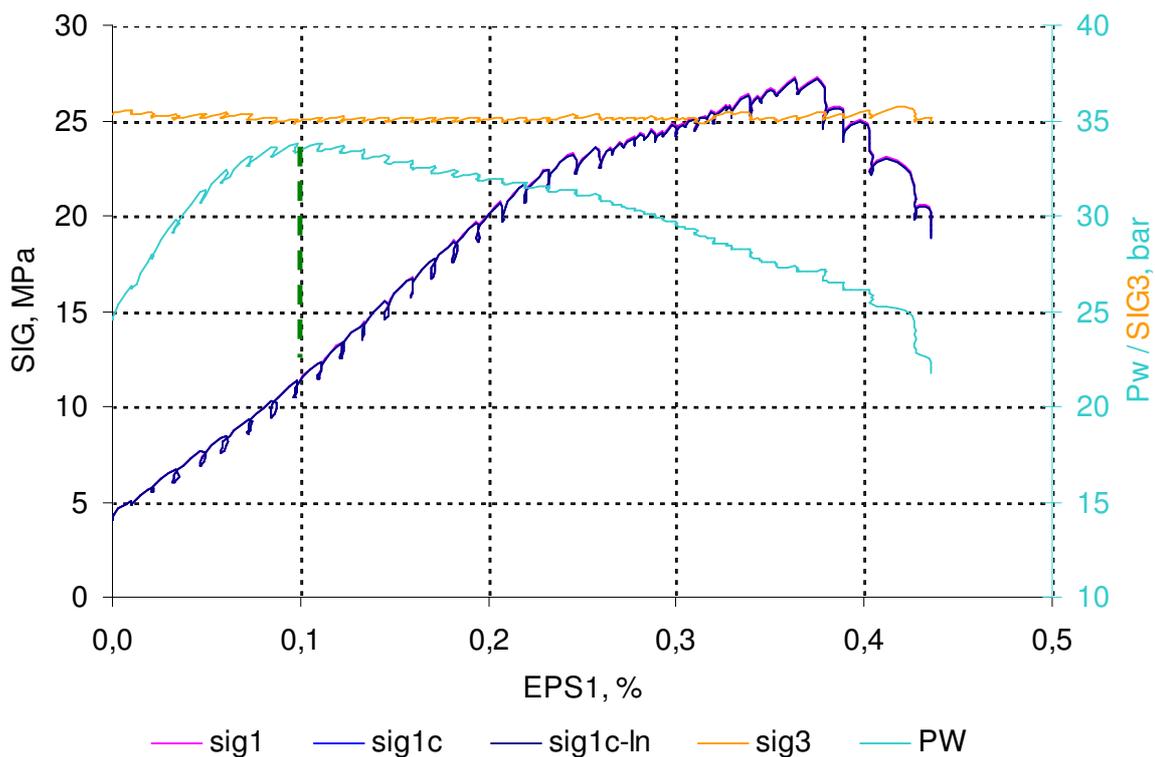
Bild 5.30: Spannungs-Verzerrungs-Diagramm für Prüfkörper Nr. 37 mit Darstellung des Porendruckverlaufs während des Versuchs

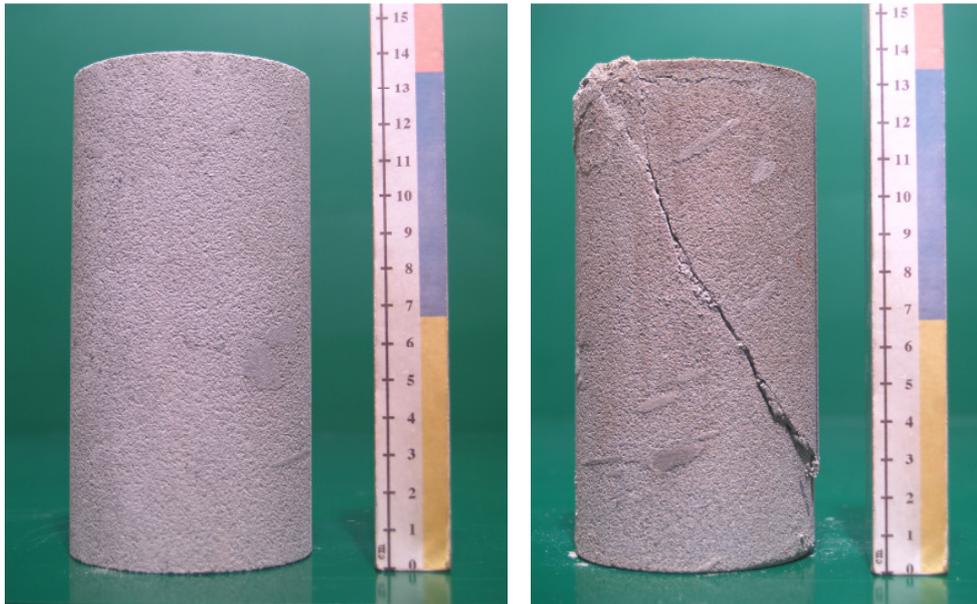
Bild 5.31: Sandsteinprüfkörper Har-San-42 vor und nach der Versuchsdurchführung

Um auszuschließen, dass die neu installierte Versuchstechnik nicht einwandfrei funktioniert, sind triaxiale Kompressionsversuche an Sandsteinprüfkörpern ohne/mit Vorgabe eines Porendruckes durchgeführt worden. In Bild 5.31 ist exemplarisch der Sandsteinprüfkörper Har-San-42 vor und nach der Versuchsdurchführung zu sehen. Bild 5.32 zeigt analog zu Bild 5.30 das bei diesem Versuch erhaltene Spannungs-Verzerrungs-Diagramm. Dabei ist deutlich zu erkennen, dass die vorgegebenen Randbedingungen für den Porendruck während der gesamten Versuchsdurchführung konstant gehalten worden sind. Die Versuchsrandbedingungen sind im Einzelnen Tabelle 5.9 unter Har-San-42 zu entnehmen.

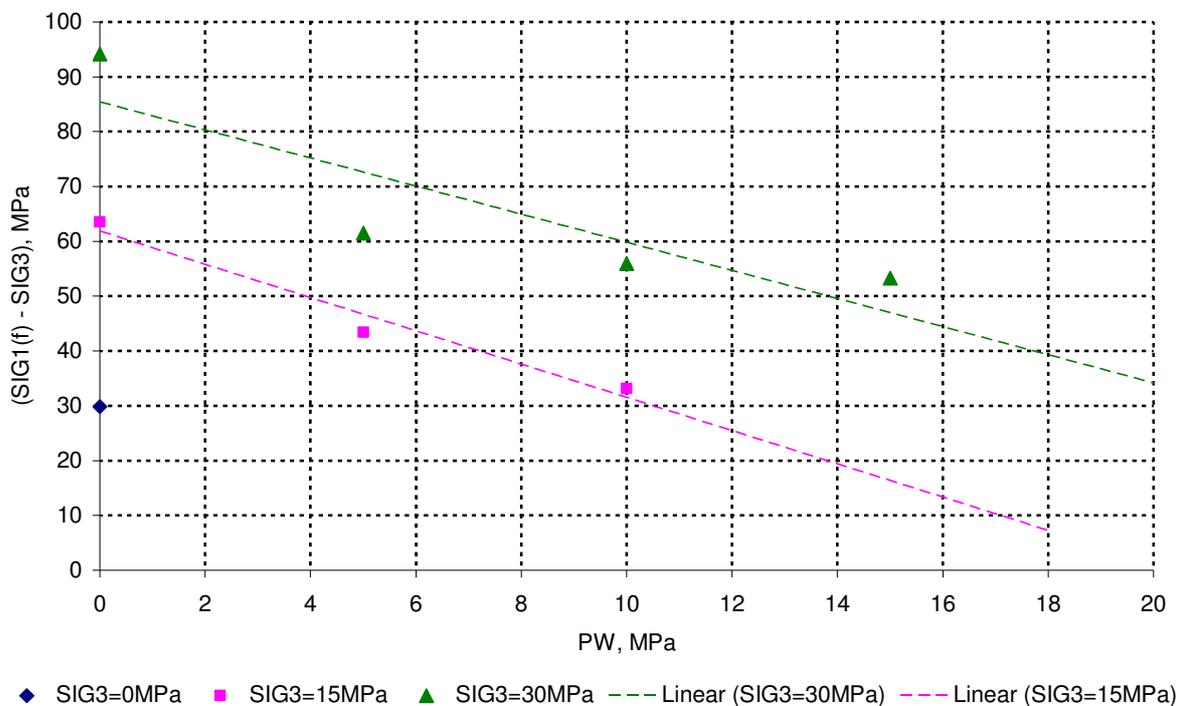
Bild 5.33: Bruchfestigkeit von Sandsteinprüfkörpern in Abhängigkeit von Minimalspannung und Porenwasserdruck

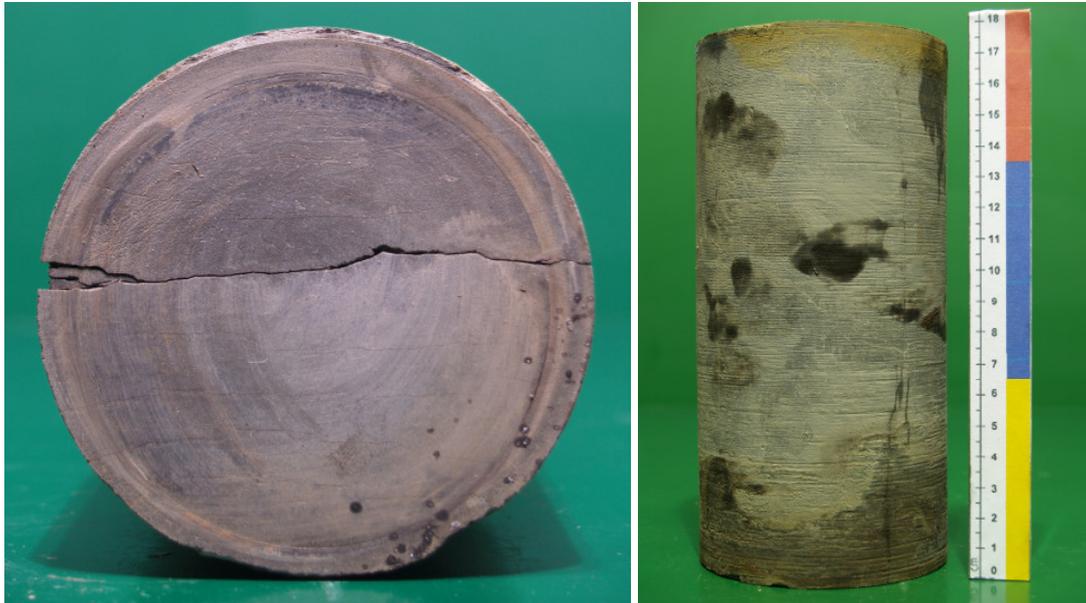
Bild 5.34: Prüfkörper Tou-45 nach Ausbau aus dem Aufsättigungsbehälter und vor Einbau in die erweiterte Triaxialprüfanlage (links) sowie nach Ausbau aus der erweiterten Triaxialprüfanlage (rechts)

Diese Befunde verstärken den in Unterabschnitt (a) geäußerten Verdacht der Ausbildung bevorzugter Fließwege im Prüfkörper nach dem hydraulischen Kontaktschluss an der Prüfkörperunterseite und der Aufbringung eines Porenwasserdruckes, bedingt durch die verminderte Festigkeit des Tonsteinmaterials im Bereich der Schichtflächen. Bei dem nach dem Einbau in die Triaxialzelle durchgeführten TCc-Versuch am Prüfkörper Tou-45 ist dort nach Ablauf von 51 Tagen ohne jegliche Veränderung der aufgetragenen Beanspruchungen Schichtungsbruchversagen in einer Weise zu beobachten gewesen, die zwar nicht zu einem Versuchsabbruch durch Auseinanderbrechen des Prüfkörpers bereits in der Triaxialzelle geführt hat, welche jedoch bewirkt hat, dass der Prüfkörper nach seinem Ausbau manuell und ohne nennenswerte

Kraftanwendung an seiner Bruchebene auseinandergeschoben werden konnte, Bild 5.34 rechts.

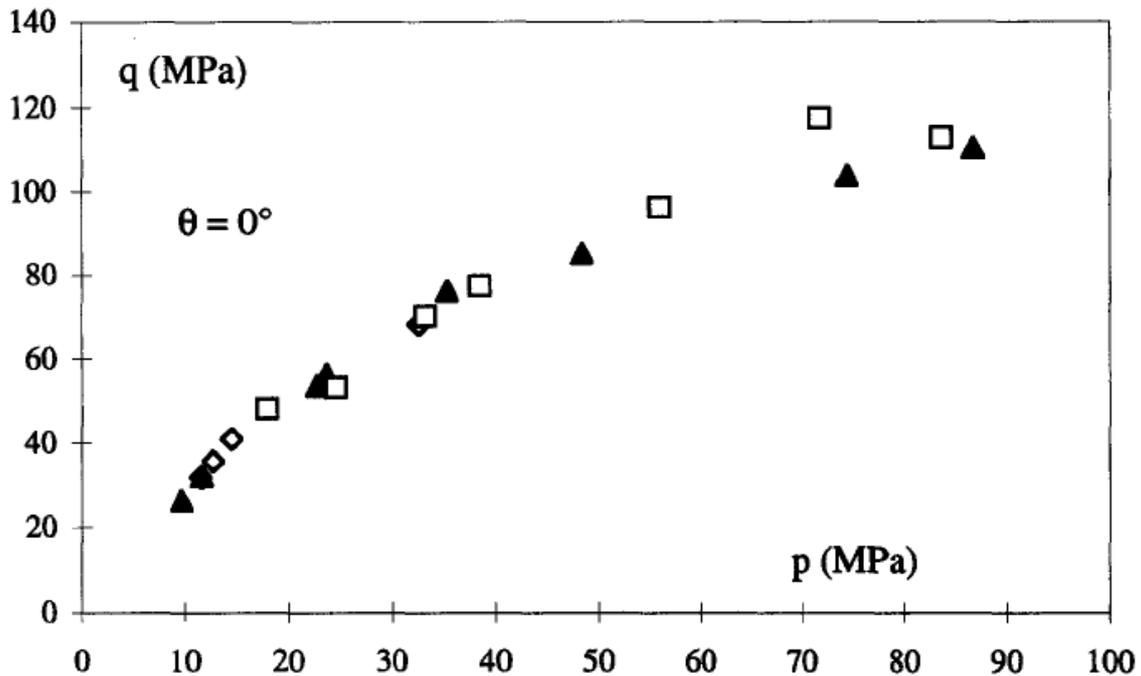
Bild 6.3: Bruchfestigkeiten von P-Prüfkörpern der Lokation Tournemire im p-q-Diagramm, Niandou et al. (1997)

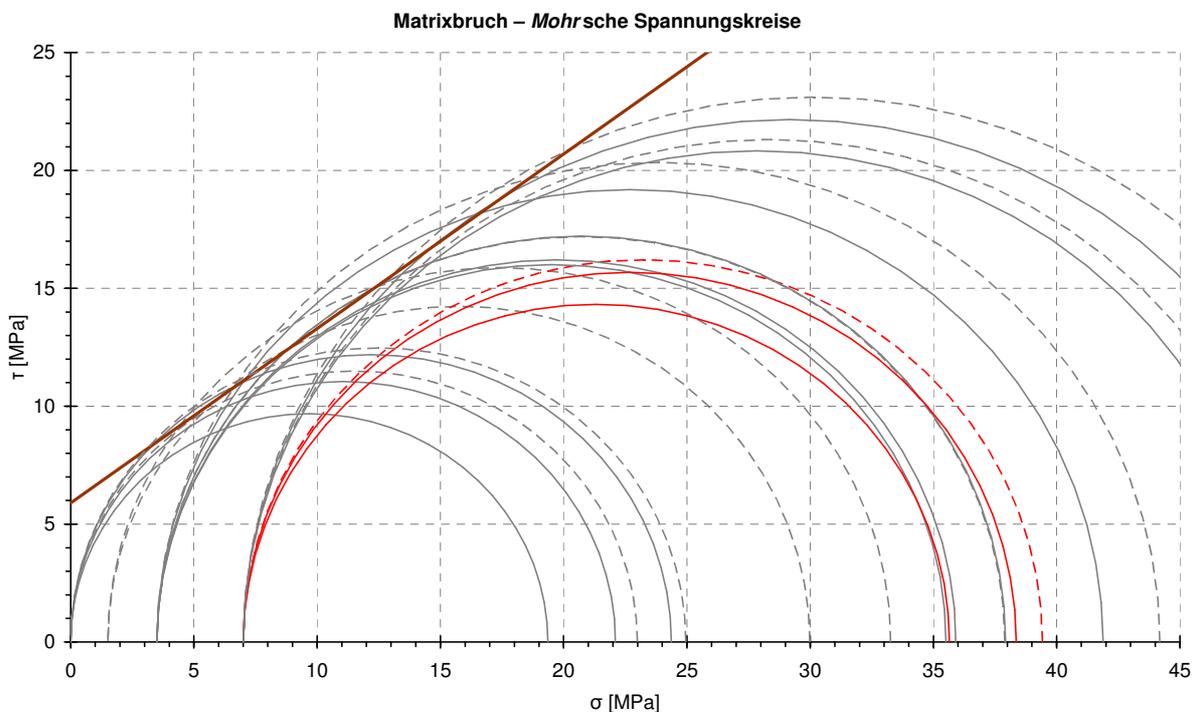
Bild 6.9: Mohrsche Spannungskreise für P-Prüfkörper (gestrichelt) und S-Prüfkörper (durchgezogen) und die aus den zugehörigen σ_3 - $\sigma_{1c,f}$ -Wertepaaren abgeleitete Coulombsche Matrixbruchgrenzgerade

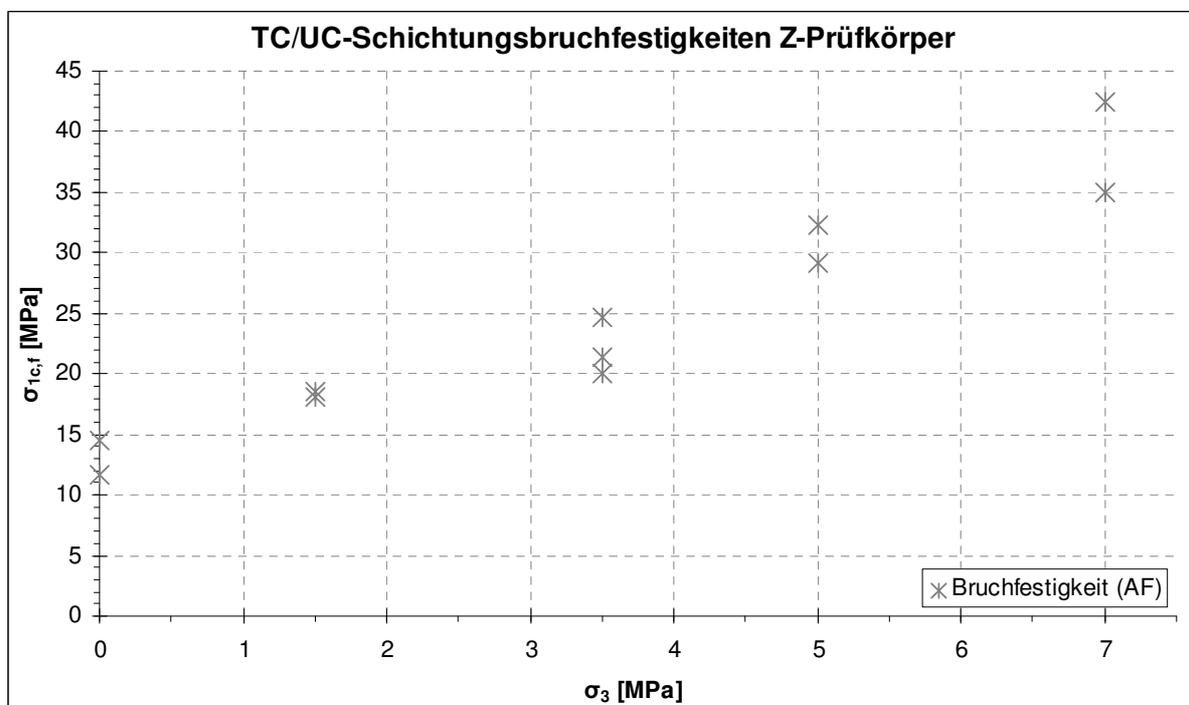
Bild 6.10: Druckfestigkeiten $\sigma_{1c,f}$ der Z-Prüfkörper aus Kurzzeitversuchen

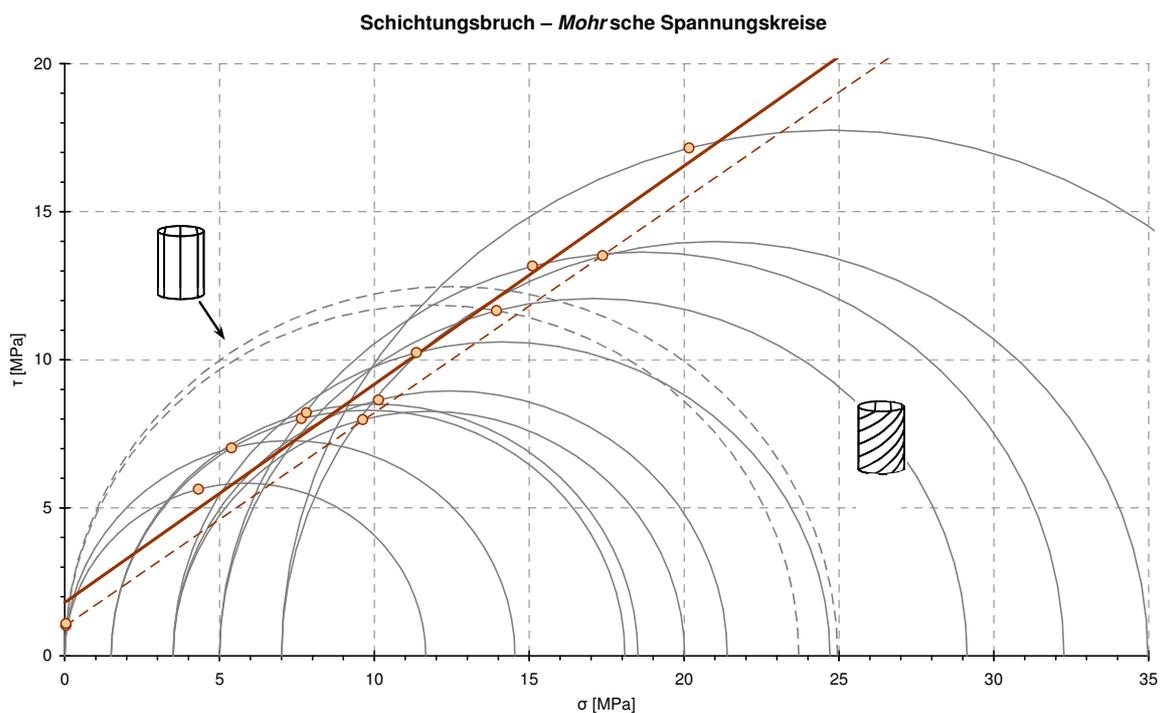
Bild 6.12: Mohrsche Spannungskreise für P-Prüfkörper (gestrichelt) und Z-Prüfkörper (durchgezogen), jeweils mit rechnerisch abgeleitetem Spannungszustand in der Schichtungsebene (Punkte), sowie die aus diesen rechnerisch ermittelten Spannungszuständen in der Bruchfläche durch lineare Regression (braun, durchgezogen) und durch konservative Abschätzung (braun, gestrichelt) abgeleitete Mohr/Coulombsche Bruchgerade (Scherbruchfestigkeit)

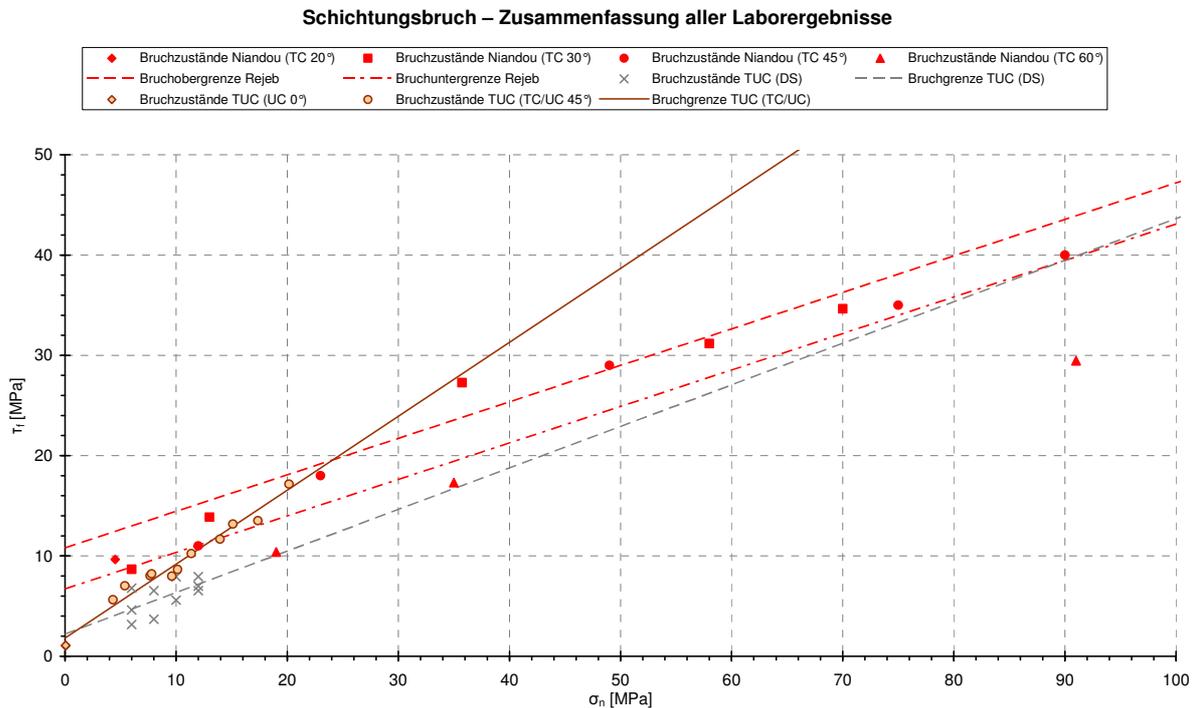
Bild 6.13: Vergleich der laborativen Versuchsergebnisse und der Bruchgeraden hinsichtlich der Schichtungsfestigkeit von Tongestein der Lokation Tournemire: Ergebnisse und Geraden (1) nach Niandou et al. und Rejeb mit Ober- und Untergrenzwerten (rot), (2) aus den TUC-TC/UC-Versuchen (braun) und (3) aus den TUC-DS-Versuchen (grau)

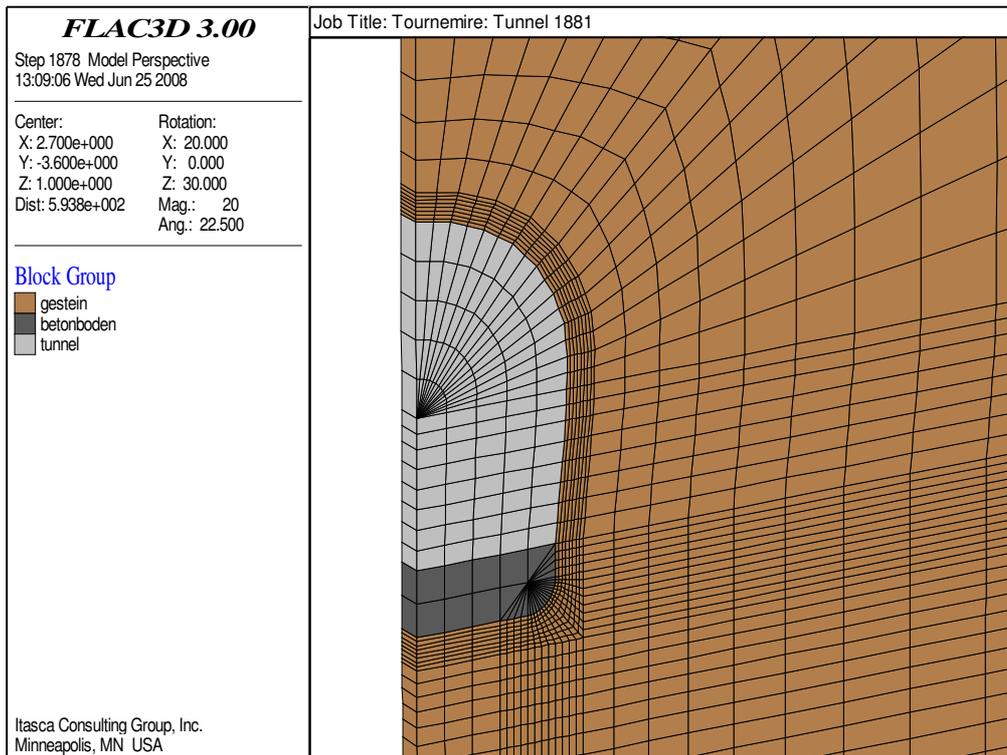
Bild 7.3: Diskretisierung des Ausbruchsnahfeldes des Tunnels

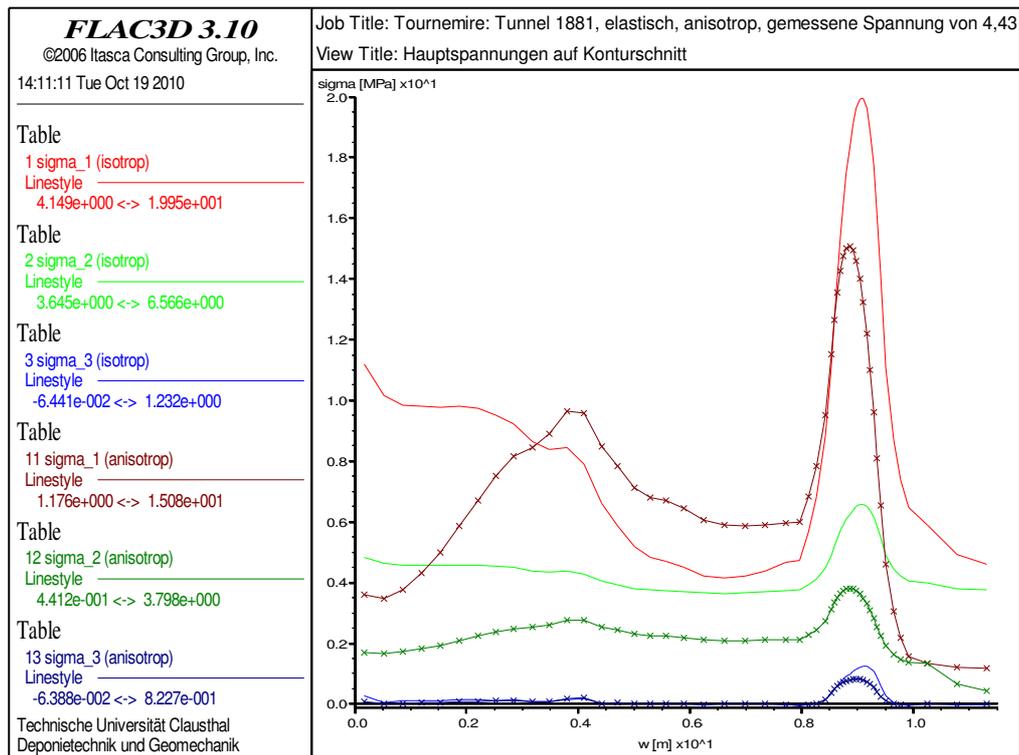
Bild 8.12: Hauptspannungen entlang des Konturschnitts – Vergleich mit Grundsituation

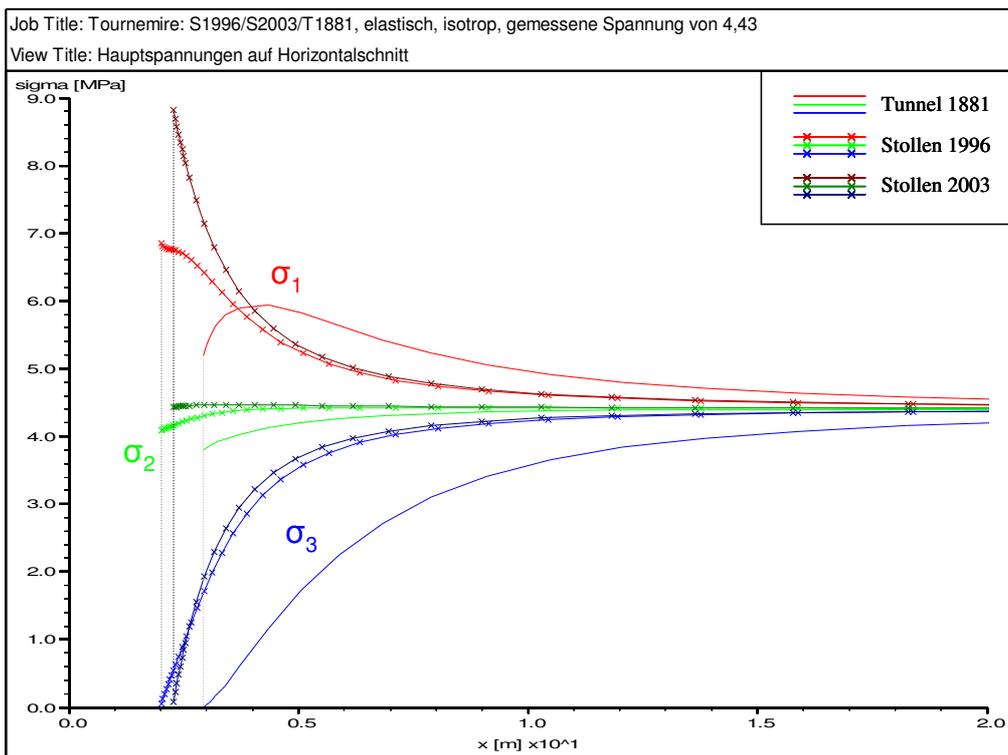
Bild 8.49: Hauptspannungen entlang der Horizontalschnitte aller drei Strecken

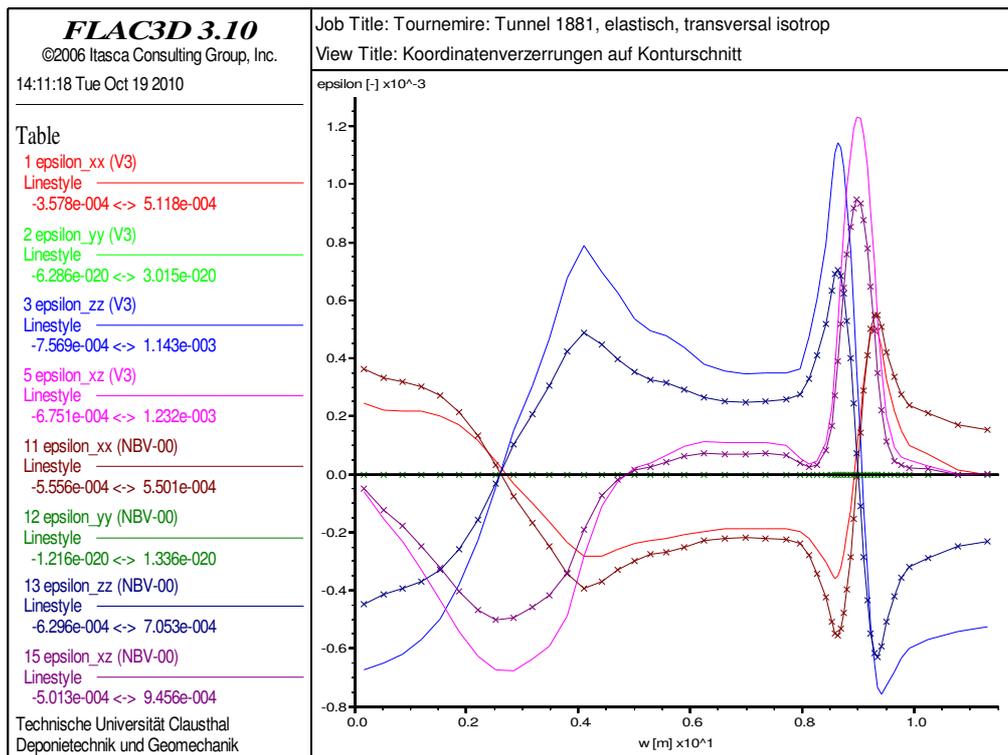
Bild 8.75: Koordinatenverzerrungen entlang des Konturschnitts des Tunnels 1881 – Vergleich mit Berechnungsvariation V3

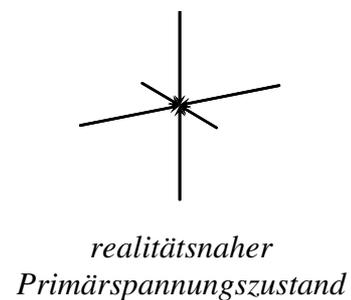
Bild 8.91: Berechnete Deformationen in Richtung der vertikalen und der horizontalen Messstrecke über die Zeit bei unterschiedlichen Primärspannungszuständen (siehe Grafik rechts)

während der Unterschied bei der vertikalen Messstrecke AC deutlich geringer ausfällt. Diese Beobachtung trifft dabei sowohl auf die transienten wie auch auf die stationären Kriechverformungen zu. In Prozentzahlen ausgedrückt belaufen sich nach Ablauf von 5 Jahren die gesamten Kriechverformungen der Messstrecke BD aus der anisotropen Berechnung auf 51% der Verformungen aus der isotropen Berechnung, während dieser prozentuale Verformungsanteil bezüglich der Messstrecke AC noch 89% beträgt. Von der vertikalen Konvergenz wäre in Analogie zu Bild 8.15 zu erwarten gewesen, dass sie unter einem anisotropen primären

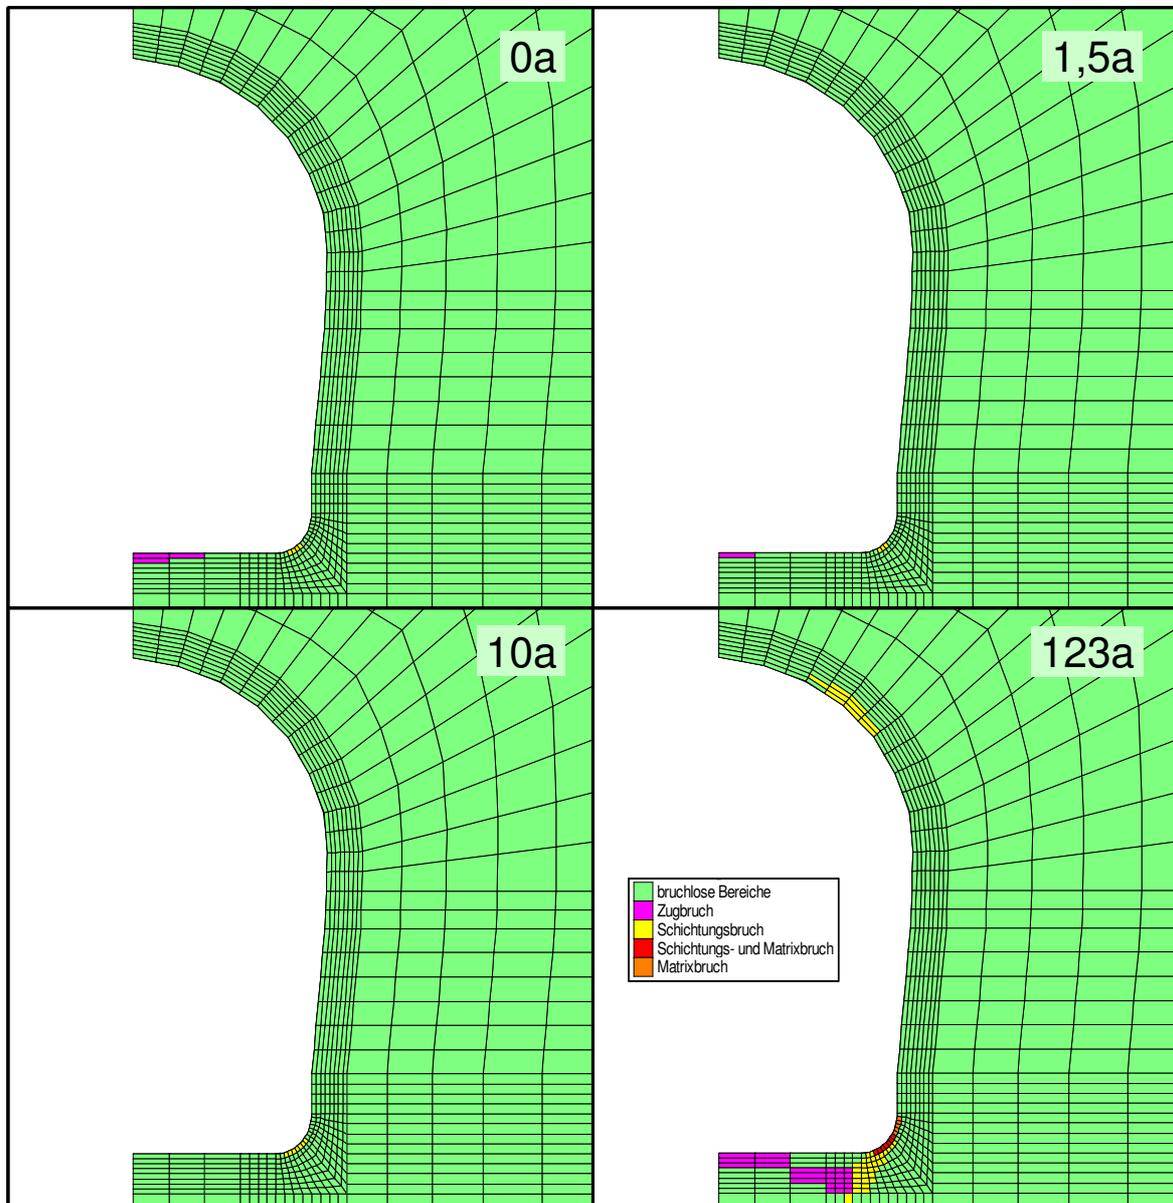
Bild 8.102: Schädigungsdiagramme des Tunnels 1881 nach 0; 1,5; 10 und 123 Jahren Standzeit bei einem spannungsabhängigen Bruchkriterium nach Mohr/Coulomb für Matrix- und Schichtungsbruch

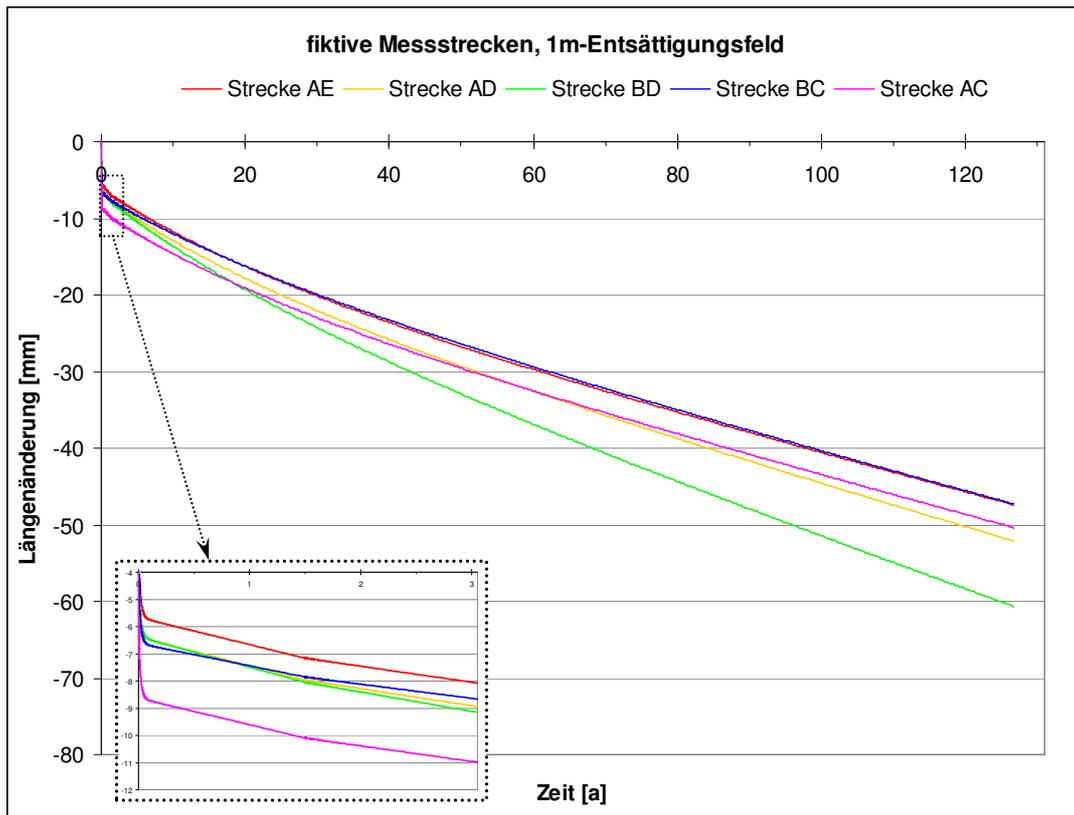
Bild 8.112: Berechnete Konvergenzen in Richtung der Messstrecken bei fest vorgegebenem Entsättigungsbereich

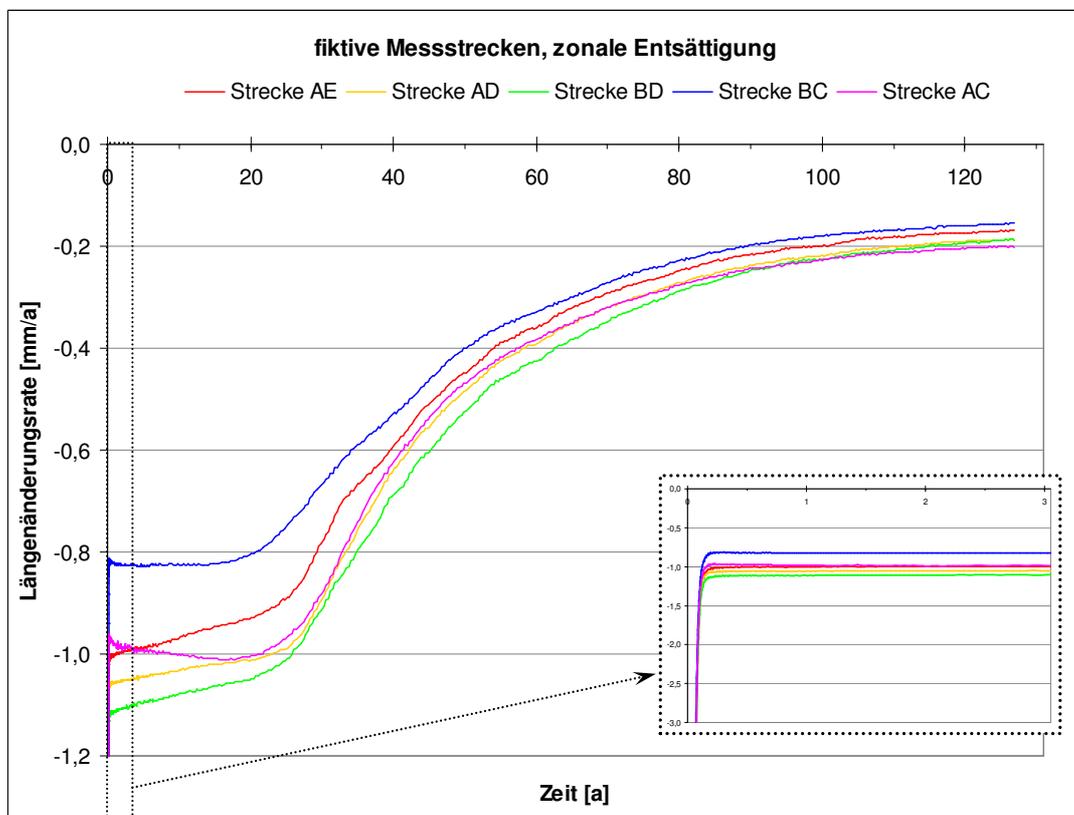
Bild 8.115: Berechnete Konvergenzraten bei Ansatz der dilatanzinduzierten Entsät-
tigung

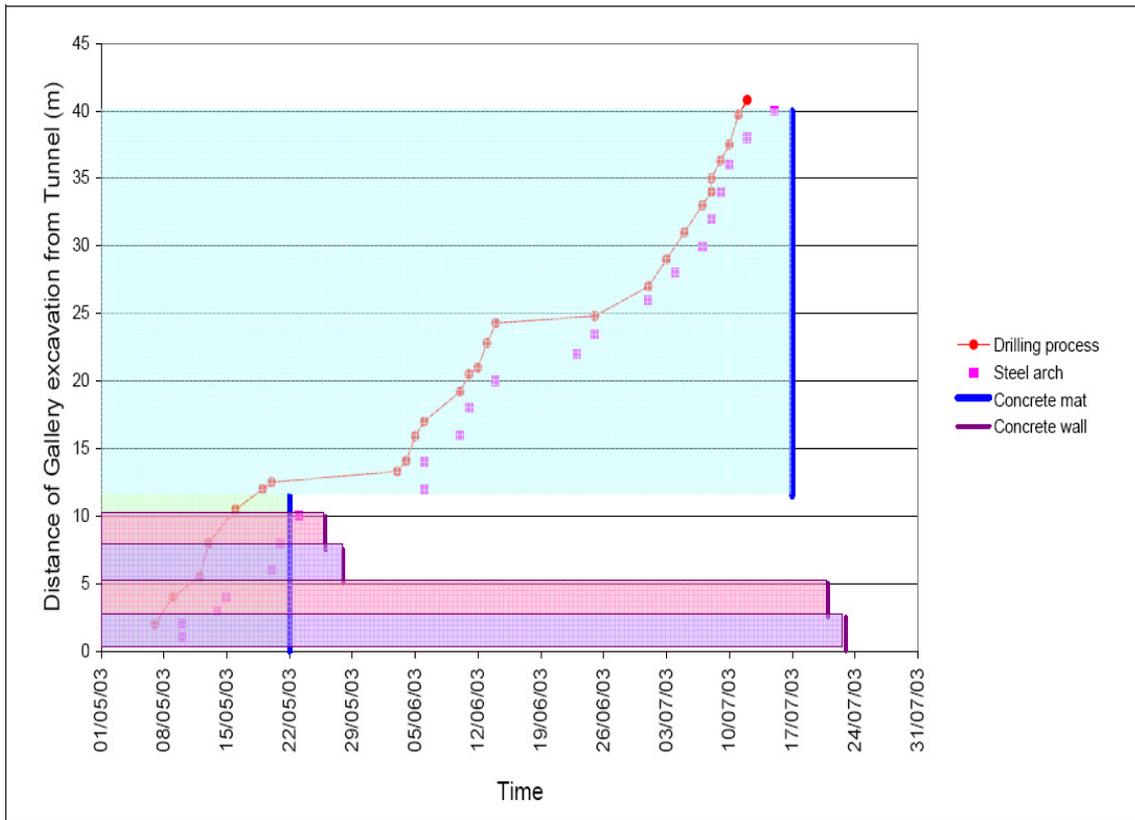
Bild 8.148: Dokumentation des Vortriebs des Stollens 2003 mit Aufzeichnung der Ausbruchstiefe und der Anordnung von Ausbaumitteln im Verlauf der Zeit, Rejeb et al. (2007)

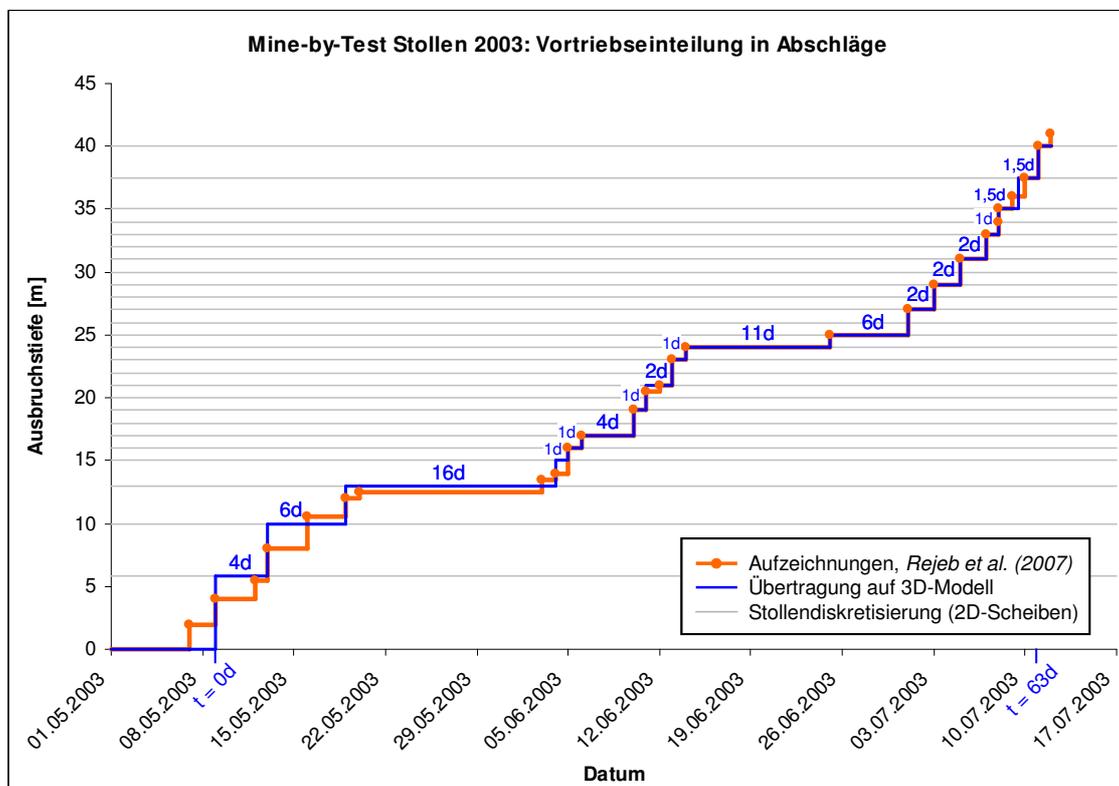
Bild 8.149: Übertragung der Abschlagslangen und Abschlagsdauern auf das 3D-Modell

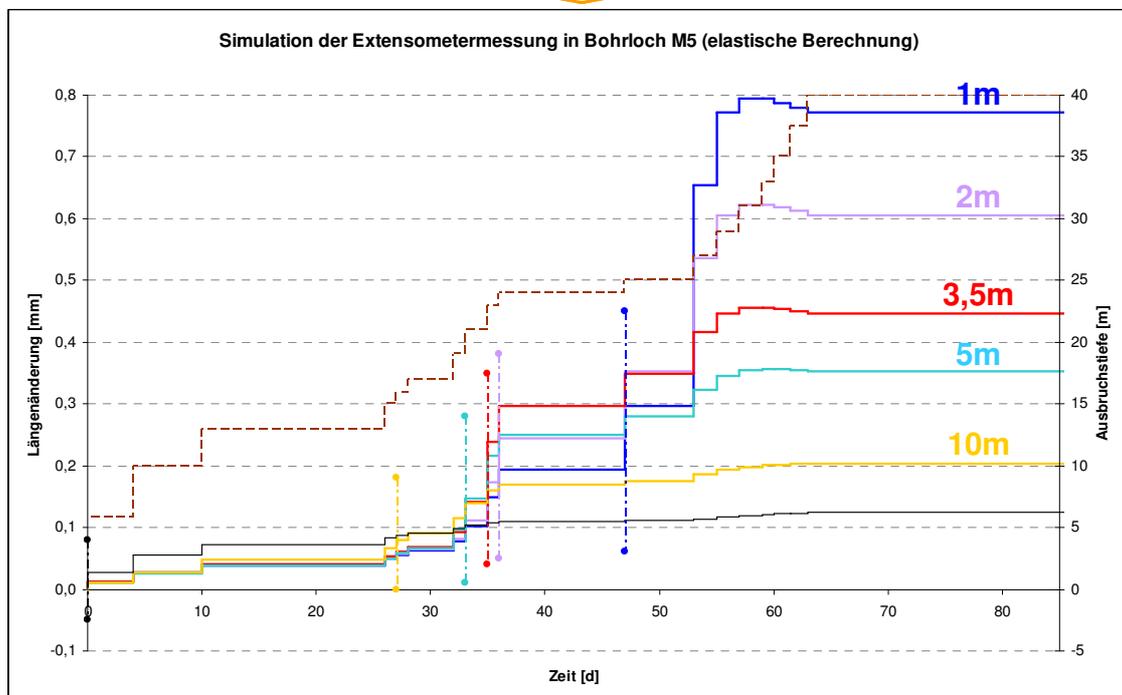
Bild 8.150: Mine-by-Test-Simulation: Stand des Ausbruchs (gestrichelte Linien) sowie Verschiebungen der Extensometerstangen (Änderung der Streckenlängen) für die Variationssituationen 3D-el (oben) und 3D-el-2,5 (unten) unter der Annahme eines fixen M5-Bohrlochmundes. Zur Identifizierung der Extensometerstangen vgl. Bild 7.12.

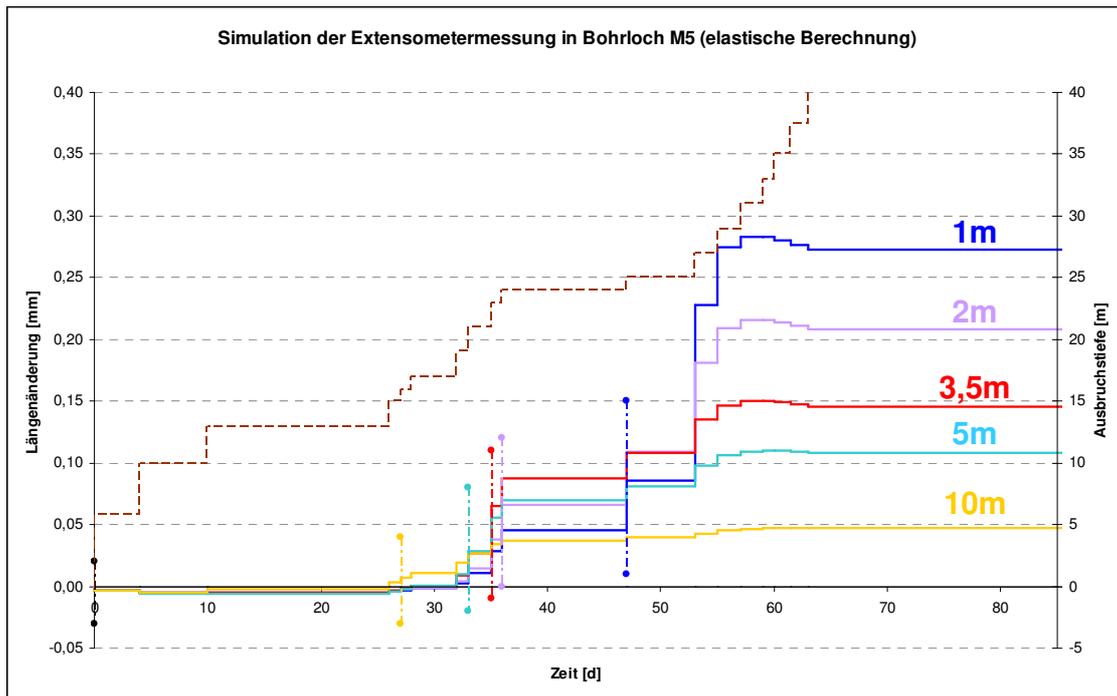
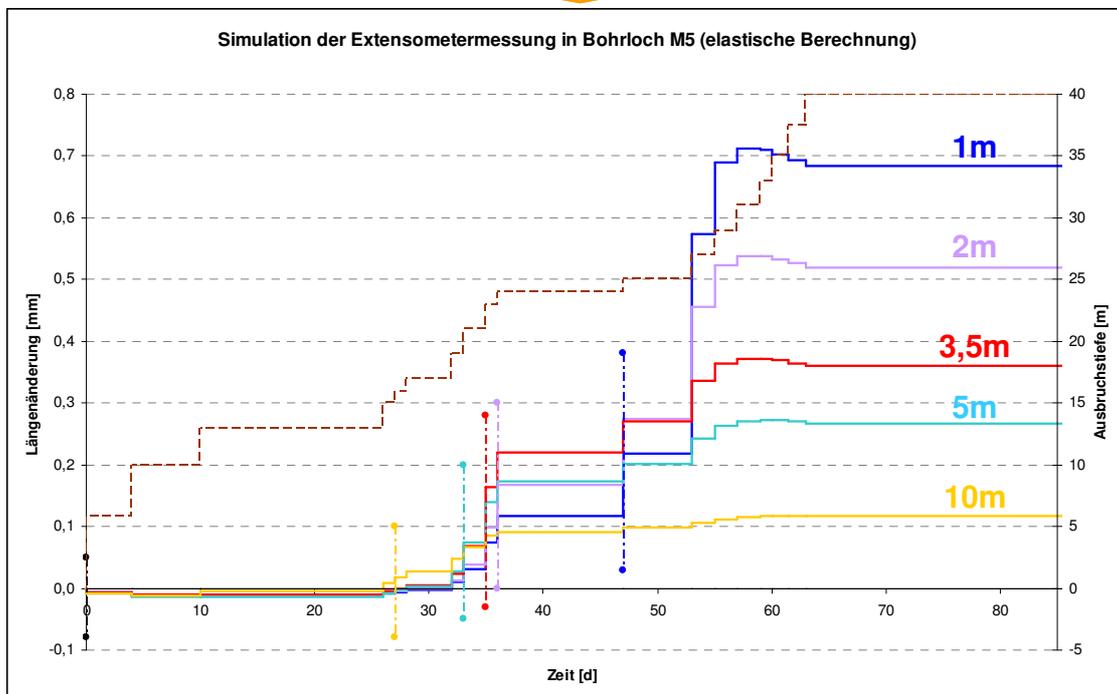
Bild 8.151: Mine-by-Test-Simulation: Stand des Ausbruchs (gestrichelte Linien) sowie Verschiebungen der Extensometerstangen (Änderung der Streckenlängen) für die Variationssituationen 3D-el (oben) und 3D-el-2,5 (unten) unter Berücksichtigung der Bohrlochmundverschiebungen. Zur Identifizierung der Extensometerstangen vgl. Bild 7.12.

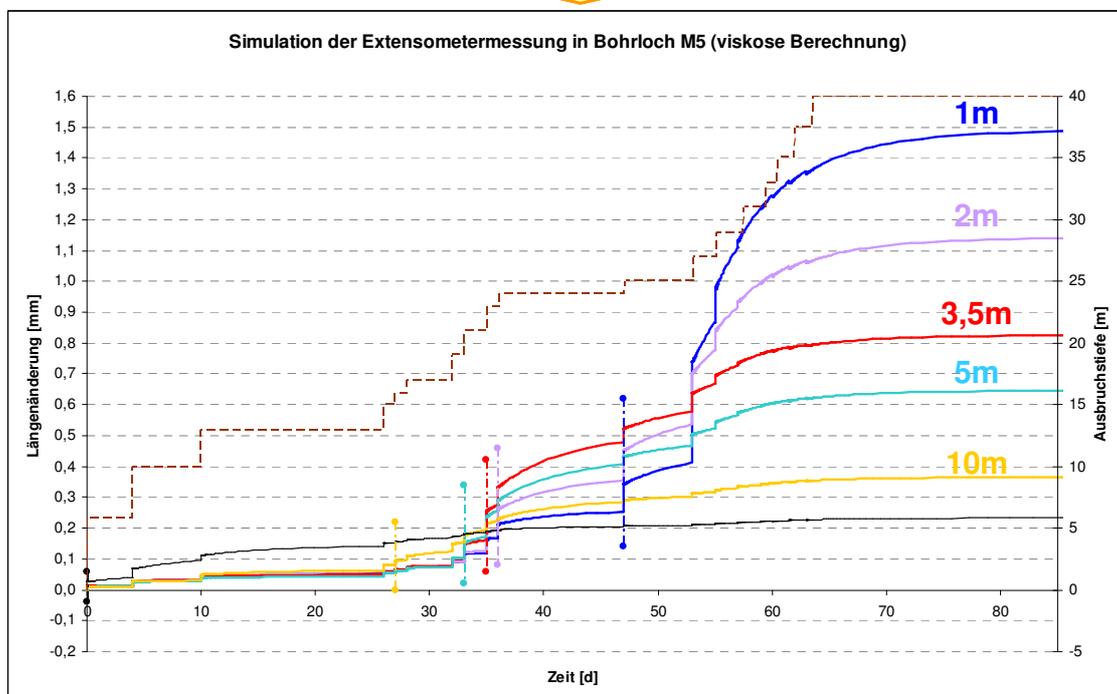
Bild 8.153: Mine-by-Test-Simulation: Stand des Ausbruchs (gestrichelte Linien) sowie Verschiebungen der Extensometerstangen für die Variationssituationen 3D-el/vi- E_{VL} (oben) und 3D-el/vi- $E_{V||}$ (unten) unter der Annahme eines fixen M5-Bohrlochmundes

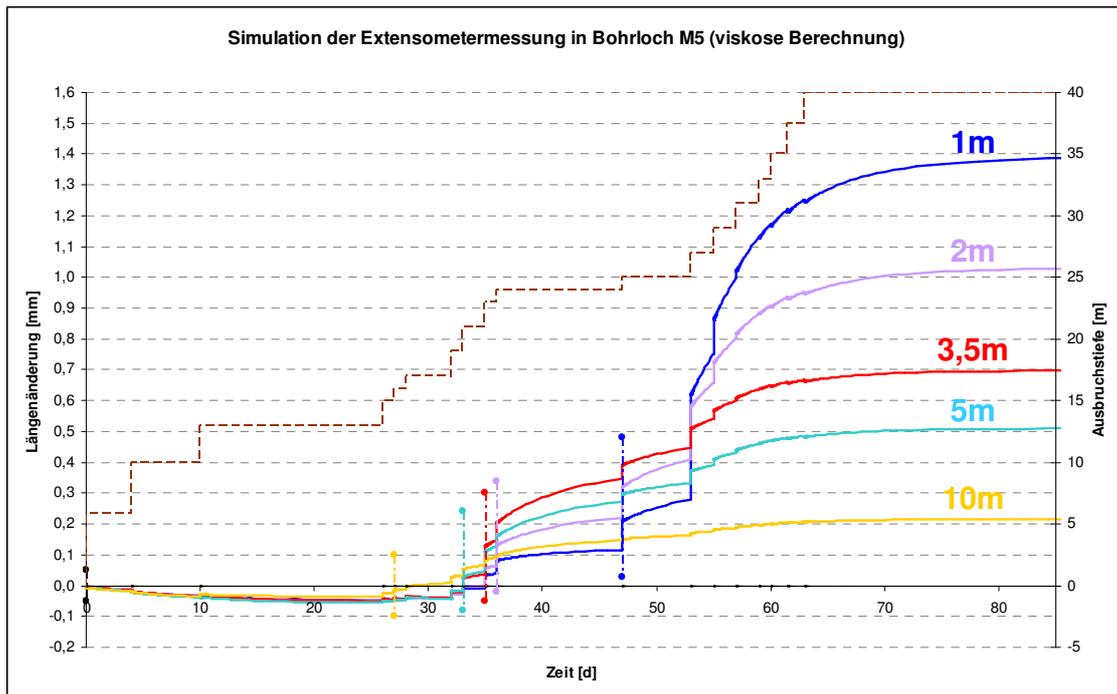
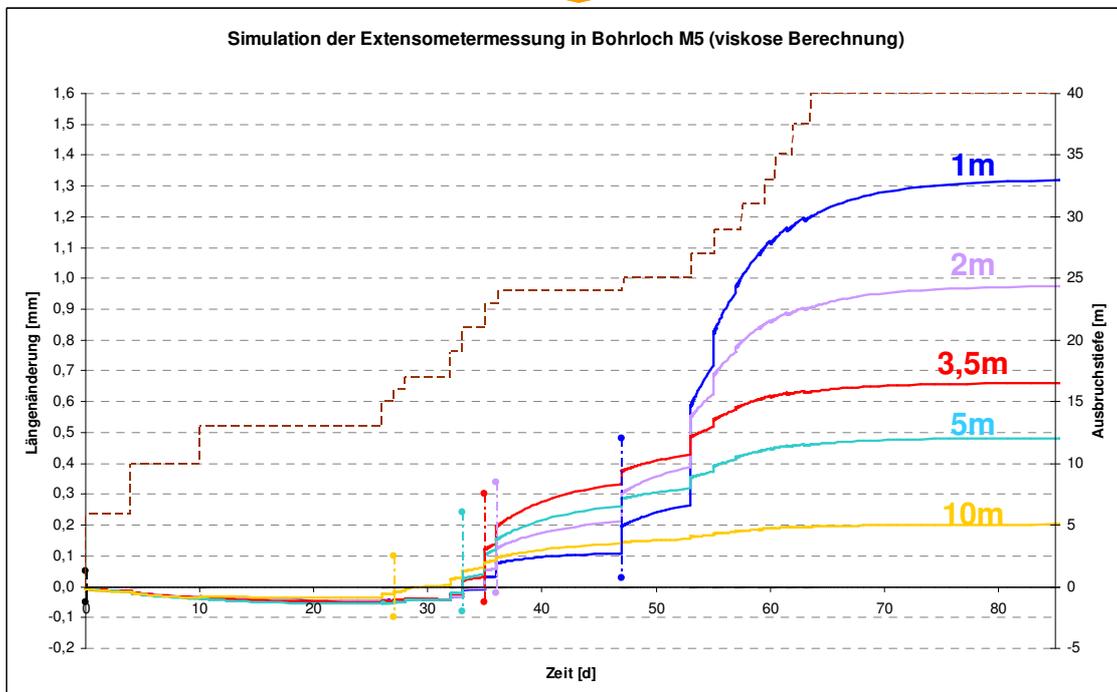
Bild 8.154: Mine-by-Test-Simulation: Stand des Ausbruchs (gestrichelte Linien) sowie Verschiebungen der Extensometerstangen für die Variationssituationen 3D-el/vi- $E_{v\perp}$ (oben) und 3D-el/vi- $E_{v||}$ (unten) unter Berücksichtigung der Bohrlochmundverschiebungen

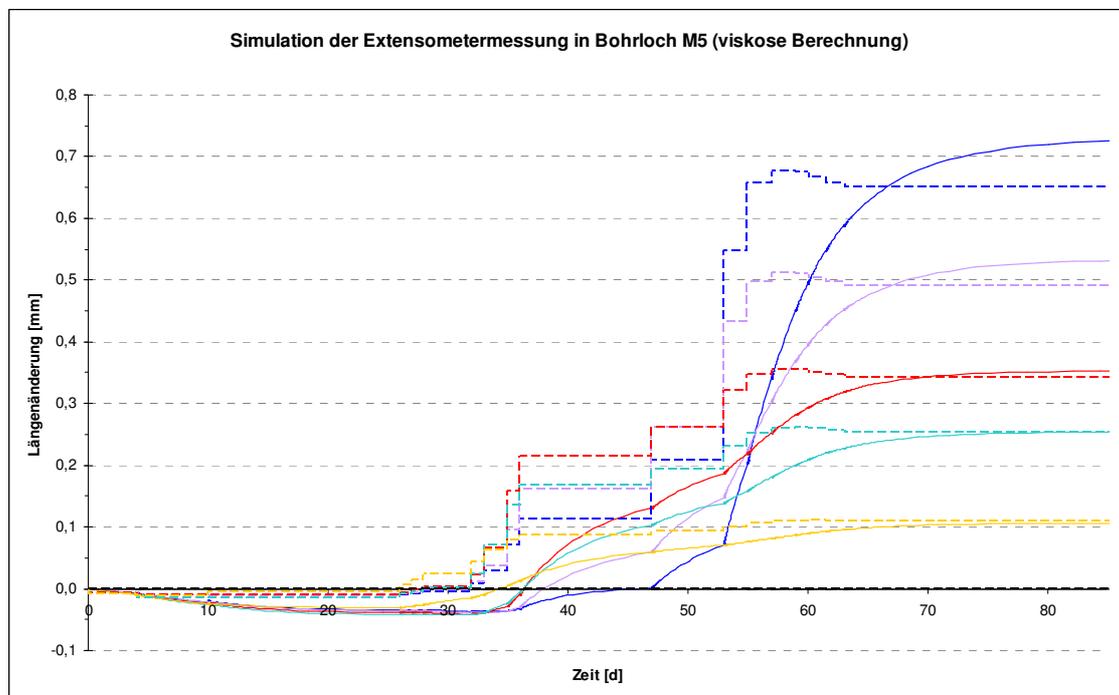
Bild 8.155: Mine-by-Test-Simulation: Aufteilung der 3D-el/vi- $E_{V\perp}$ -Simulationsergebnisse für die Extensometerverschiebungen aus Bild 8.154 oben in elastische (gestrichelt) und viskose Anteile (durchgezogen)
