Lehrstuhl für Deponietechnik und Geomechanik Technische Universität Clausthal

Untersuchungen zur Validierung von Modellansätzen für Tongestein anhand von Feldexperimenten am Standort Tournemire (F) im Rahmen DECOVALEX-THMC

**Abschlussbericht zum BMWi-Forschungsvorhaben
mit dem Förderkennzeichen 02E10427
Zeitraum 01.07.2007 – 31.12.2010**

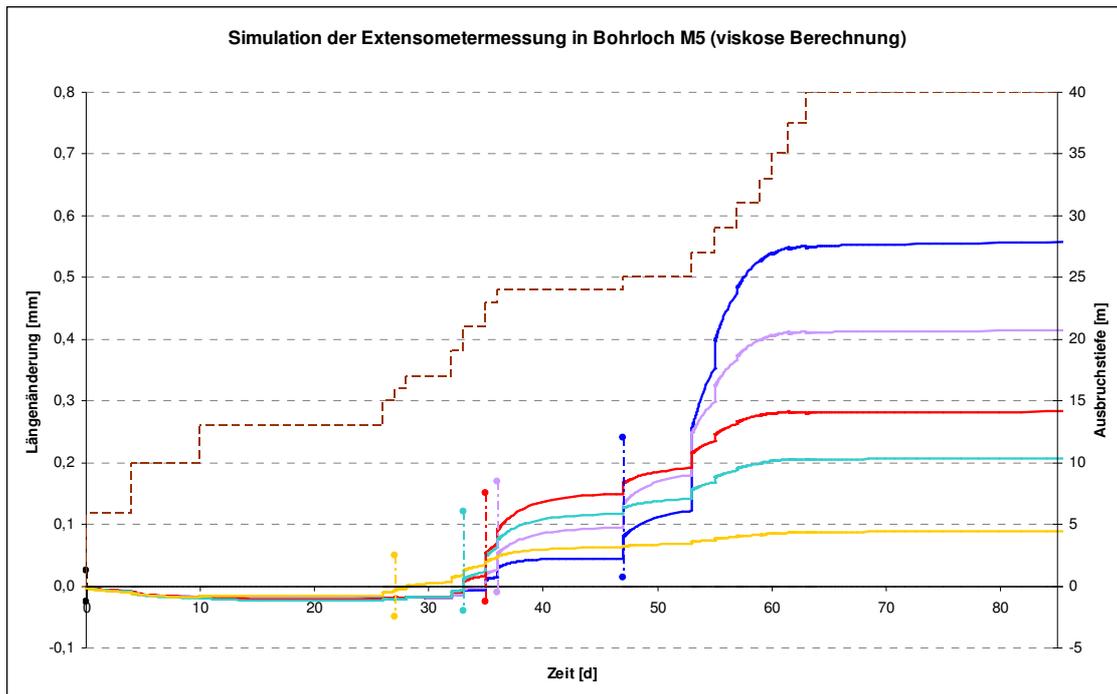
Bild 8.156: Mine-by-Test-Simulation: Stand des Ausbruchs (gestrichelte Linien) sowie Verschiebungen der Extensometer für die Variationssituation 3D-el/vi-1 unter Berücksichtigung der Bohrlochmundverschiebungen

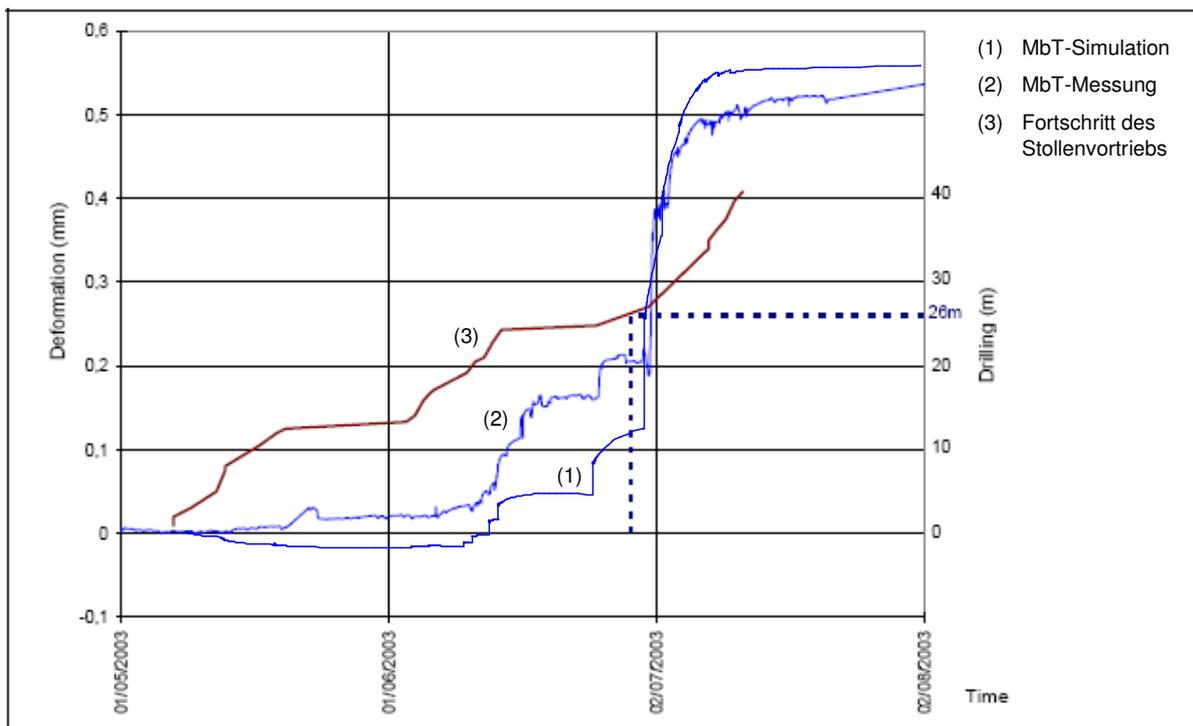
Bild 8.157: Vergleich der mit Variation 3D-el/vi-1 berechneten Deformationskurve mit der gemessenen Deformationskurve (Rejeb et al. (2007)) für die Extensometerstation E5 (MbT – Mine-by-Test)

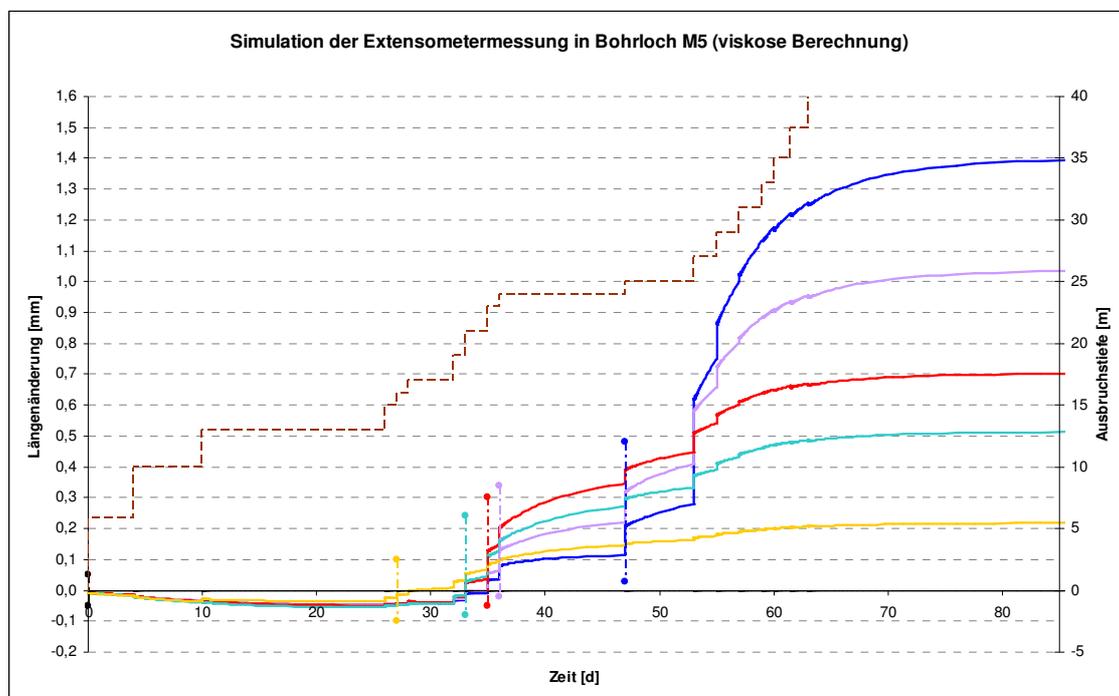
Bild 8.158: Mine-by-Test-Simulation: Stand des Ausbruchs (gestrichelte Linien) sowie Verschiebungen der Extensometer für die Variationssituation VT1881 unter Berücksichtigung der Bohrlochmundverschiebungen

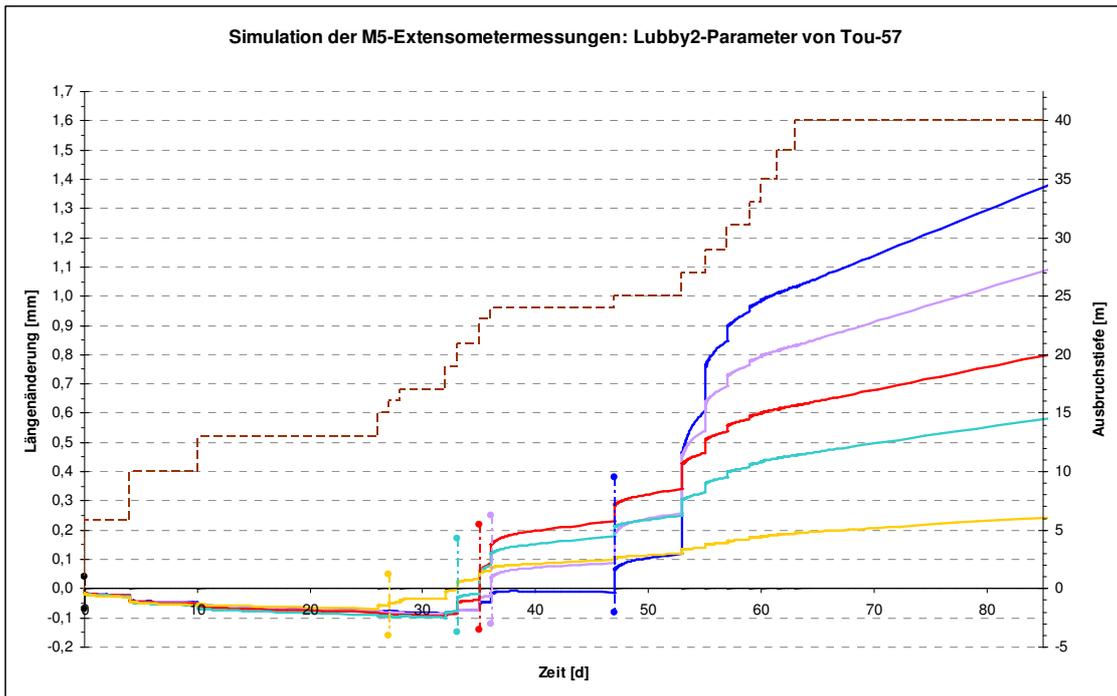
Bild 8.159: Mine-by-Test-Simulation: Stand des Ausbruchs (gestrichelte Linien) sowie Verschiebungen der Extensometer für die Variationssituation NBV-00 unter Berücksichtigung der Bohrlochmundverschiebungen

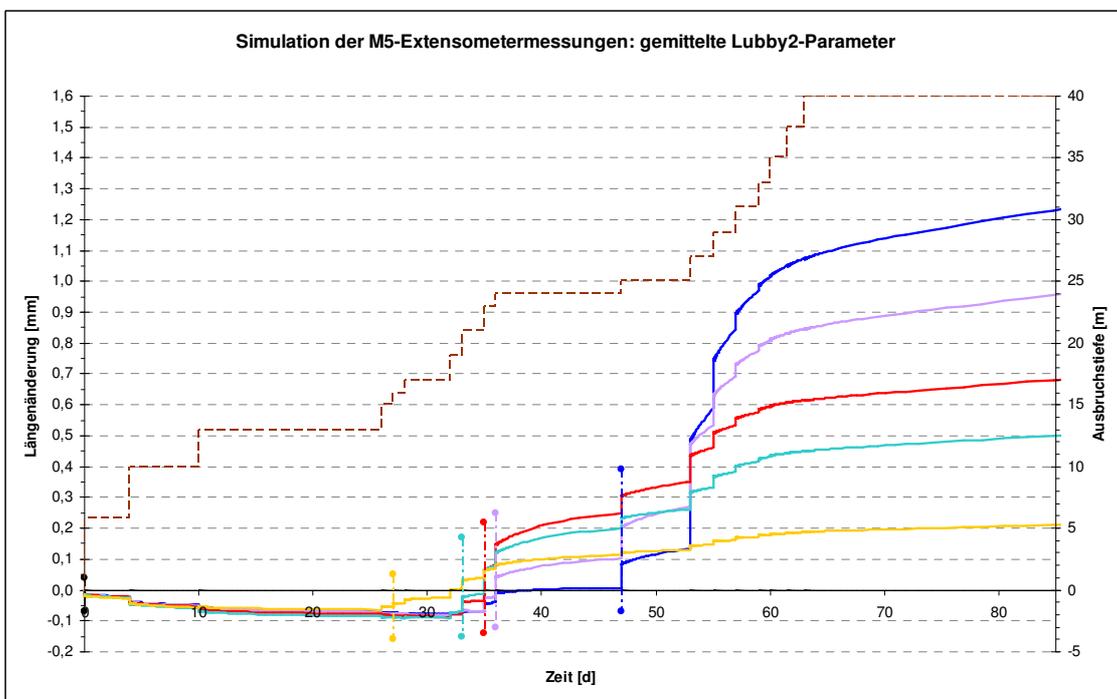
Bild 8.160: Mine-by-Test-Simulation: Stand des Ausbruchs (gestrichelte Linien) sowie Verschiebungen der Extensometer für die Variationssituation NBV-09 unter Berücksichtigung der Bohrlochmundverschiebungen

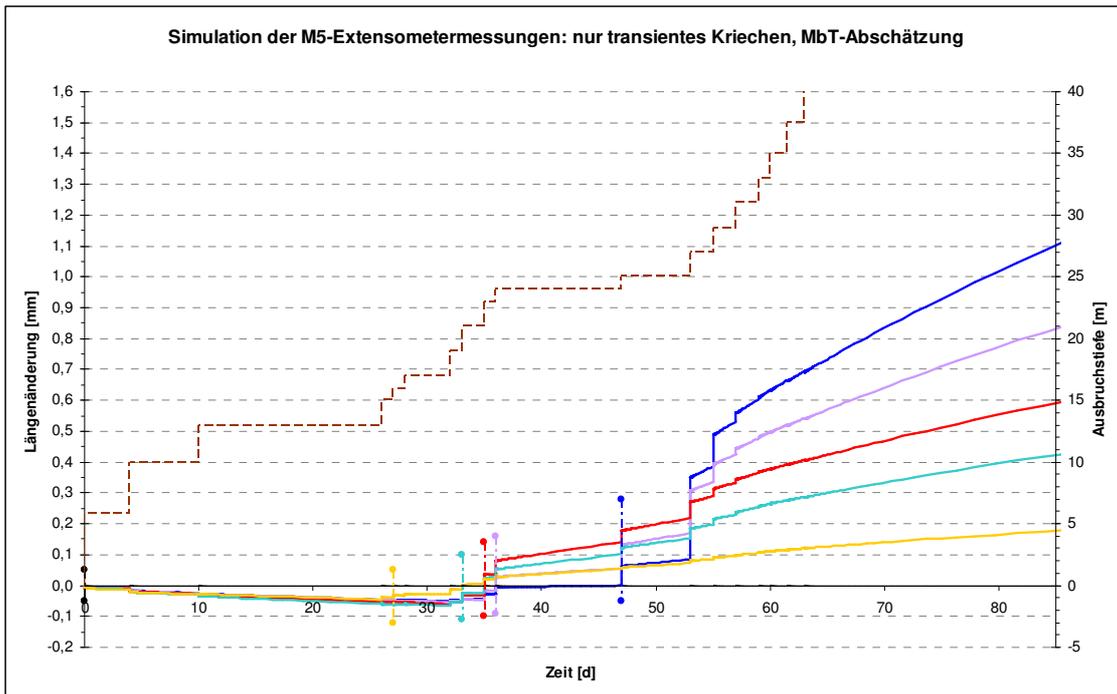
Bild 8.161: Mine-by-Test-Simulation: Stand des Ausbruchs (gestrichelte Linien) sowie Verschiebungen der Extensometer für die Variationssituation NBV-10 unter Berücksichtigung der Bohrlochmundverschiebungen

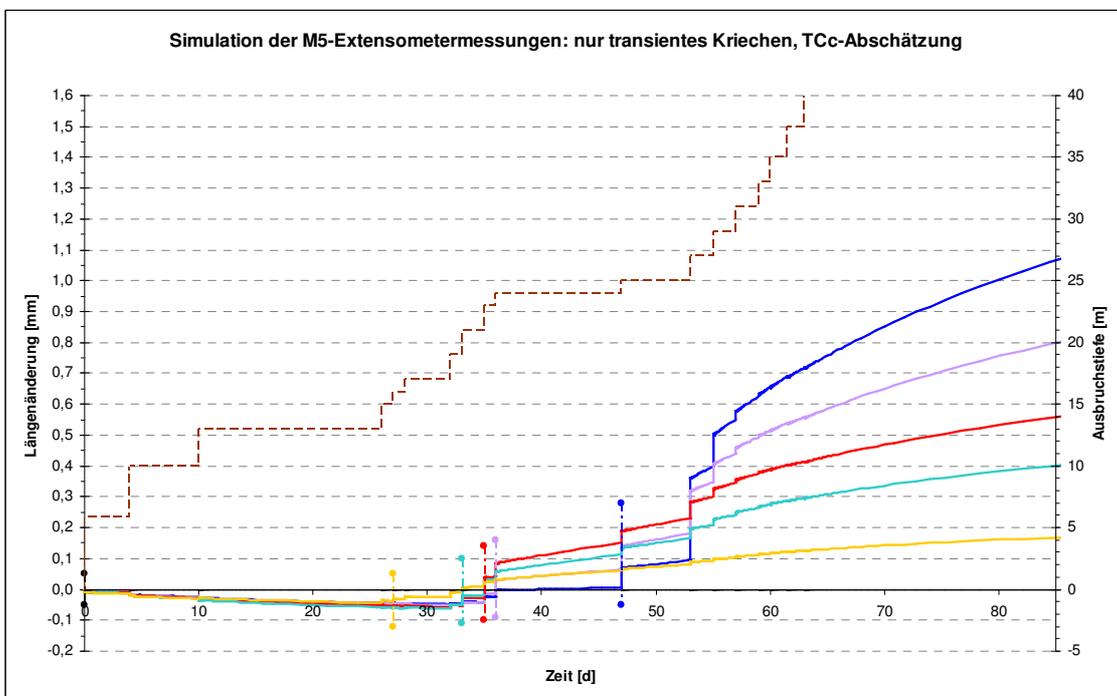
Bild 8.162: Mine-by-Test-Simulation: Stand des Ausbruchs (gestrichelte Linien) sowie Verschiebungen der Extensometer für die Variationssituation NBV-11 unter Berücksichtigung der Bohrlochmundverschiebungen

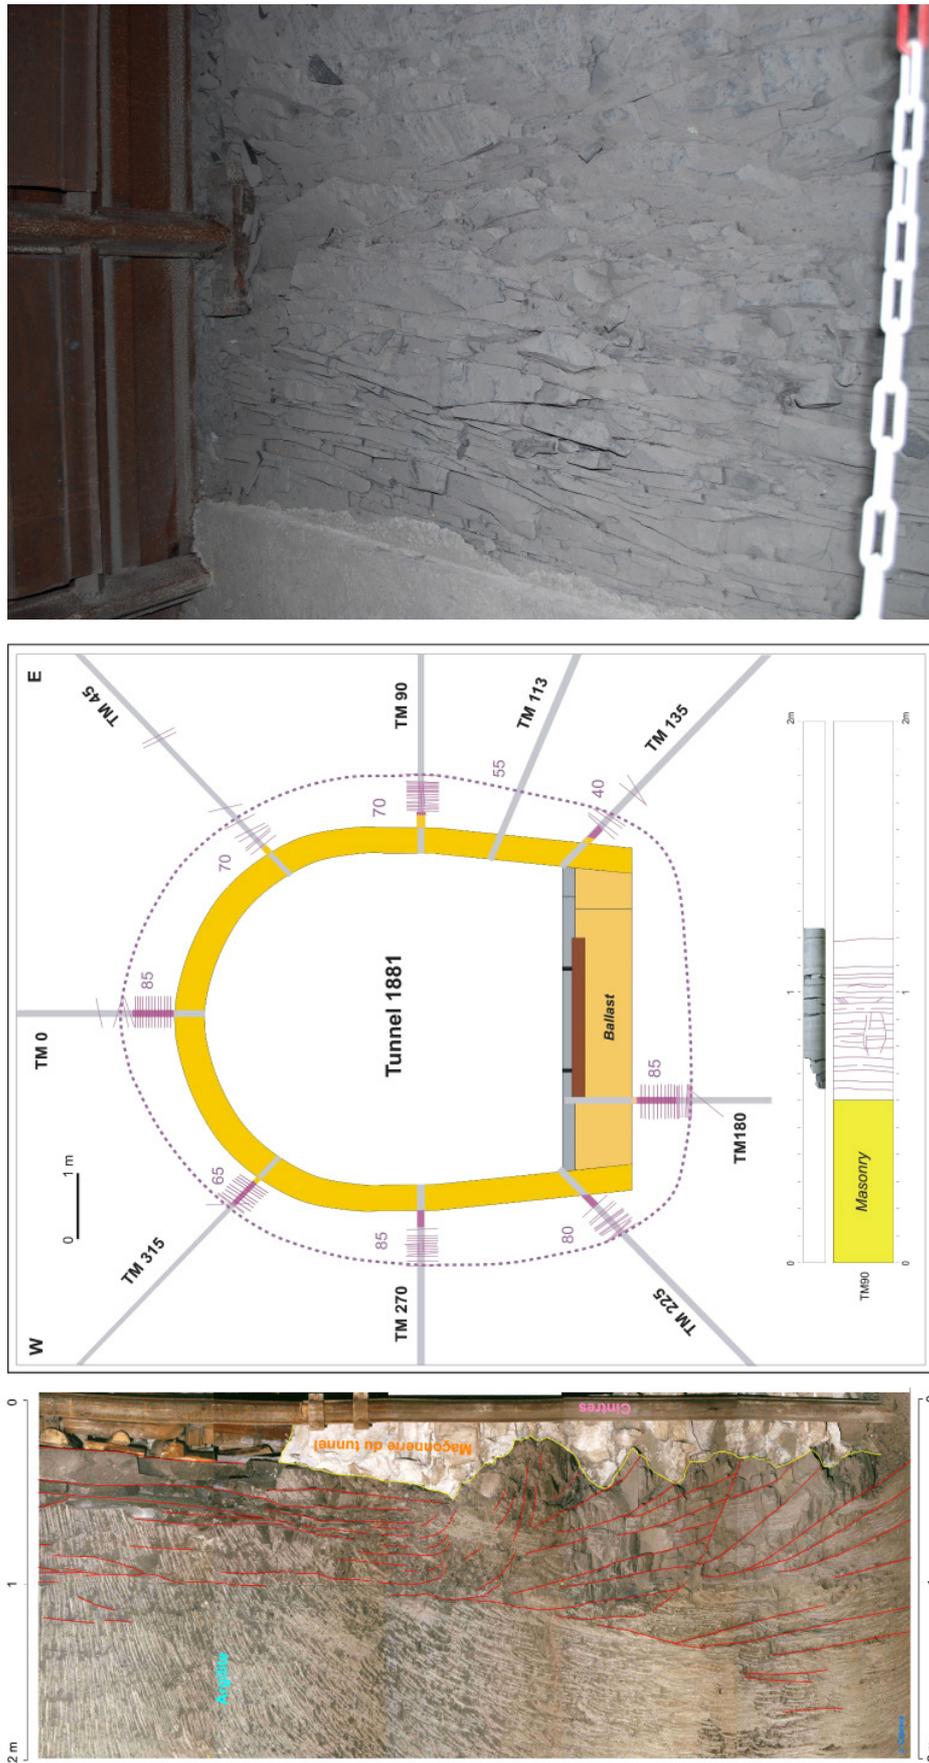
Bild 9.1: Messungen und Beobachtungen der ringförmig ausgebildeten Auflockerungszone in dem den Tunnel 1881 umgebenden Gebirgsbereich: konturparallele Risse in Höhe des Abzweigungsbereiches des Querstollens 1996 im Stoß (linkes Foto, Rejeb & Cabrera (2006)) und in der Sohle (rechtes Foto, November 2009) sowie das anhand von Bohrkernen erfasste Ausmaß der Rissbildung im Gebirge (Mitte, Rejeb & Cabrera (2006))

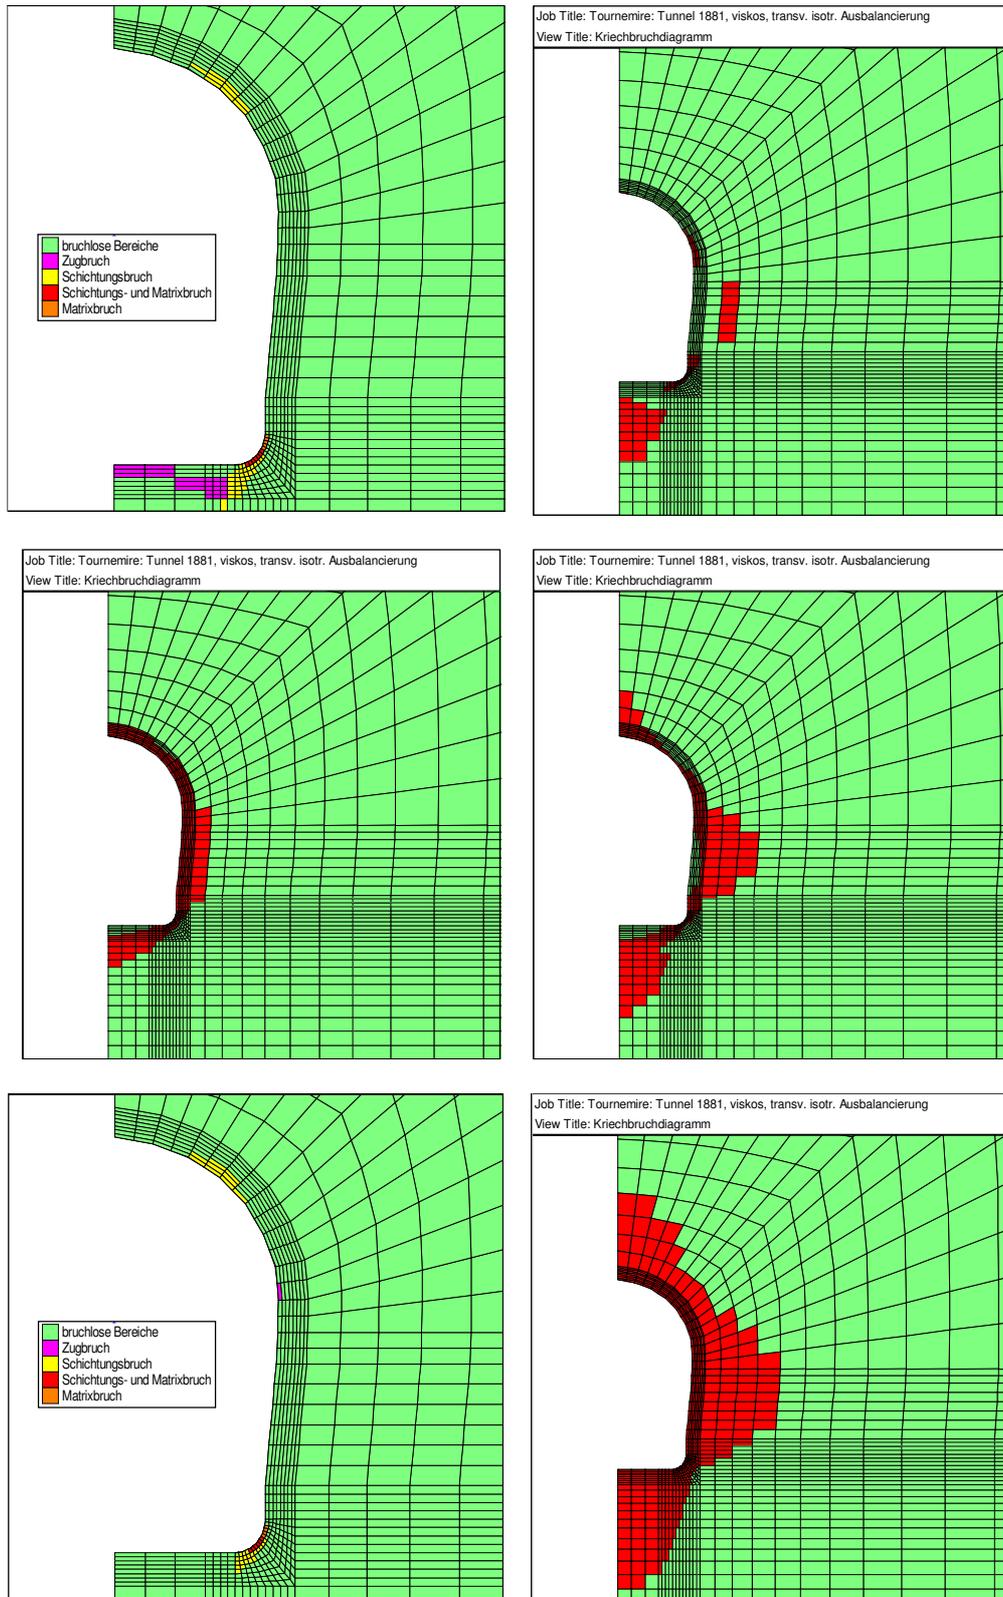
Bild 9.3: Zusammenstellung der Simulationsergebnisse für die Ausbildung von Bruchzonen an der Kontur des Tunnels 1881 für verschiedene Berechnungsvariationen; ein Maßstab folgt aus Bild 8.118

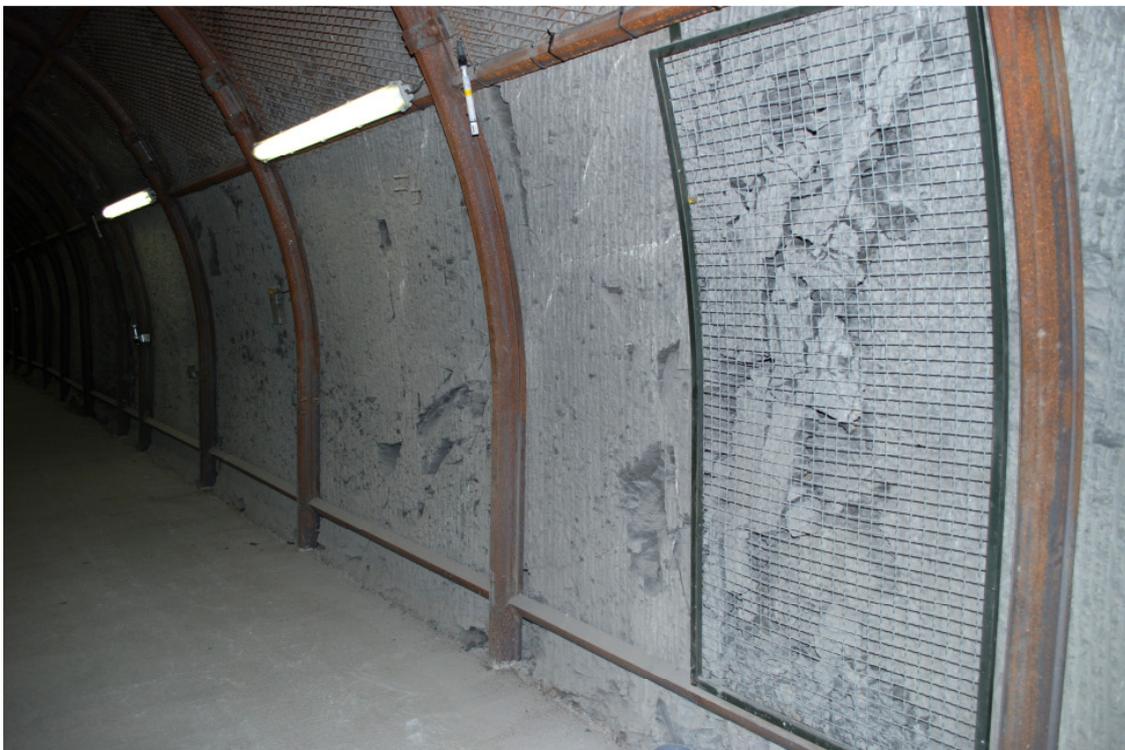
Bezüglich der Ausbildung von Versagenserscheinungen ist zum einen festzustellen, dass mit der Zeit sowohl an der Schnittstelle des Westteils des Querstollens 1996 mit der *secondary fault* entsprechend Bild 9.5 wie auch partiell im Firstbereich zumindest konturnah Abplatzun-

Bild 9.5: Blick in den Westteil des Querstollens 1996 auf die Stollenkontur im Stoßbereich in Höhe der secondary fault, Oktober 2010

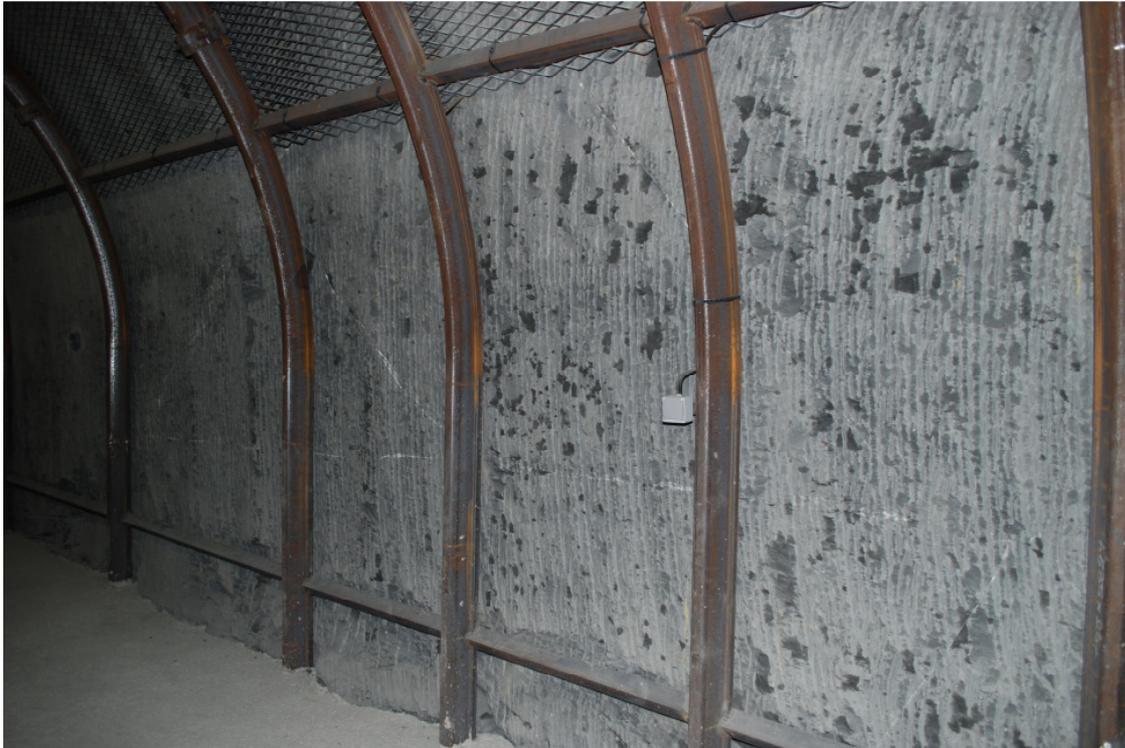
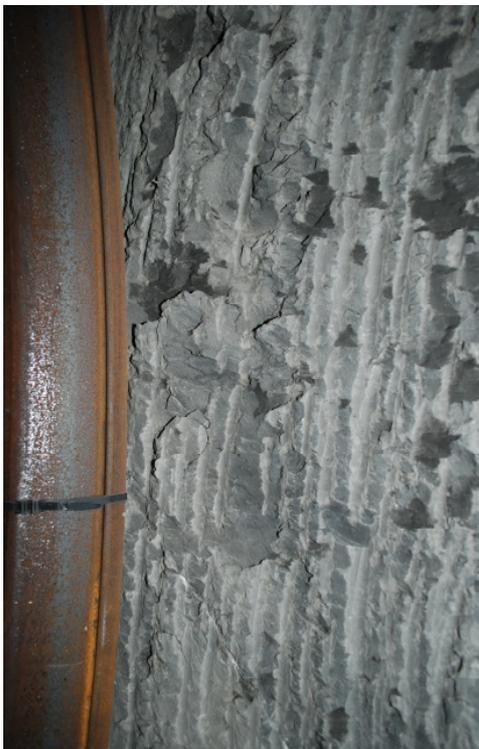
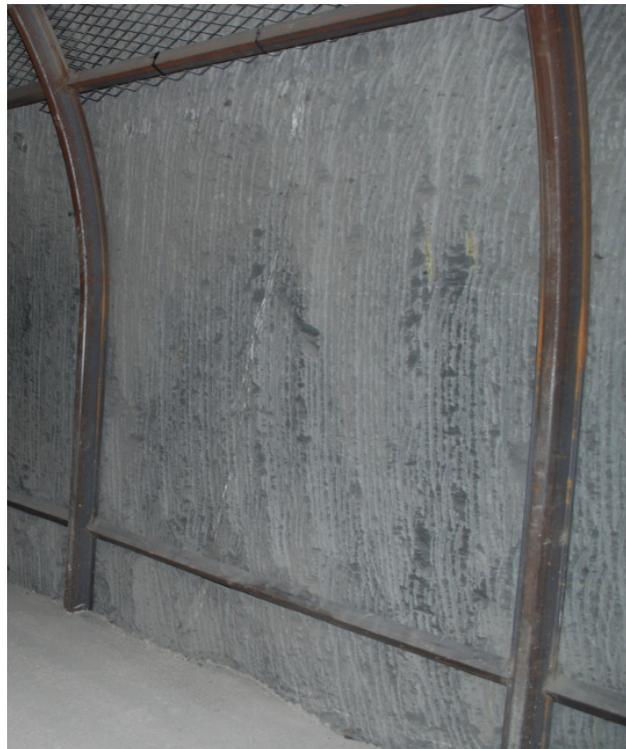
Bild 9.6: Verlängerung des Westteils des Querstollens 1996: Kontur im Stoßbereich in Höhe der main fault (oben) mit Detailaufnahme (unten links) sowie Kontur im tektonisch ungestörten Bereich westlich der main fault (unten rechts), alle Aufnahmen von Oktober 2010

gen aufgetreten und damit Entfestigungen des Gesteinsgefüges zu beobachten sind. Zum anderen lassen sich bedingt durch die saisonal variierende relative Luftfeuchtigkeit horizontal mit der Schichtung verlaufende Entsättigungsrisse in den trockenen Wintermonaten an den Tongesteinsoberflächen stollenweit und inklusive des unverbauten Sohlenbereiches des Ostteils finden. Konturweite zwiebelschalenförmige Risse in der Art, wie sie im Haupttunnel erfasst worden sind, und auch weitere gravierendere Entfestigungs- bzw. Konturbrucherscheinungen wurden bis zum heutigen Datum nicht beobachtet oder dokumentiert. Auch Sohlenhebungen haben bislang noch nicht zu Abplatzungen geführt. Bild 9.6 zeigt Aufnahmen des Stoßbereiches aus dem verlängerten Abschnitt des Westteils des Querstollens 1996. Deutlich ist hier die die Gebirgstragfähigkeit mindernde Auswirkung der *main fault* auf das konturnahe Gebirge erkennbar. Abschaltungen analog zu denen in Höhe der *secondary fault* sind bis dato noch nicht zu verzeichnen. Insgesamt kann damit zum derzeitigen Zeitpunkt auch der Querstollen 1996 zusammen mit den Kontursicherungsmitteln in seiner vollen Länge im Grundsatz als standfest betrachtet werden.

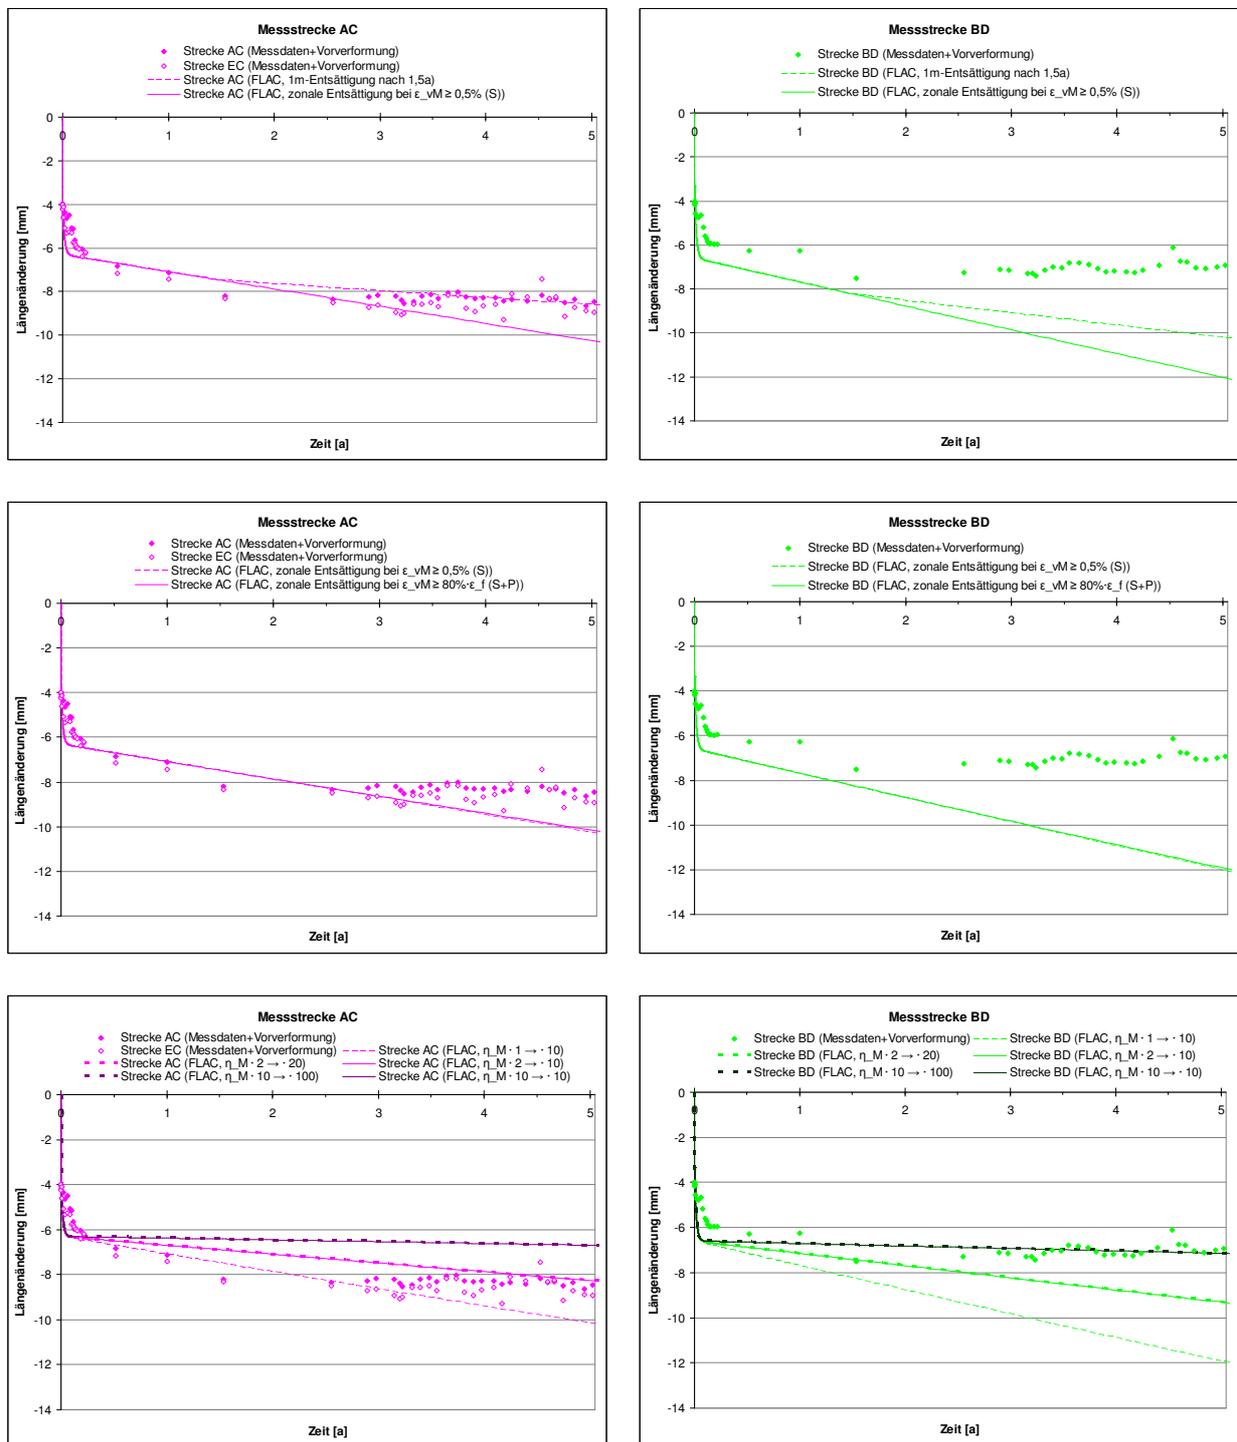
Bild 9.9: Vergleich von Mess- und Simulationsergebnissen für die Konvergenzen in Richtung der Messstrecken AC/EC (magenta, links) und AD (grün, rechts) des Messquerschnitts P2 aus dem Querstollen 1996 für verschiedene Berechnungsvariationen mit Dilatanzverzerrungskriterium

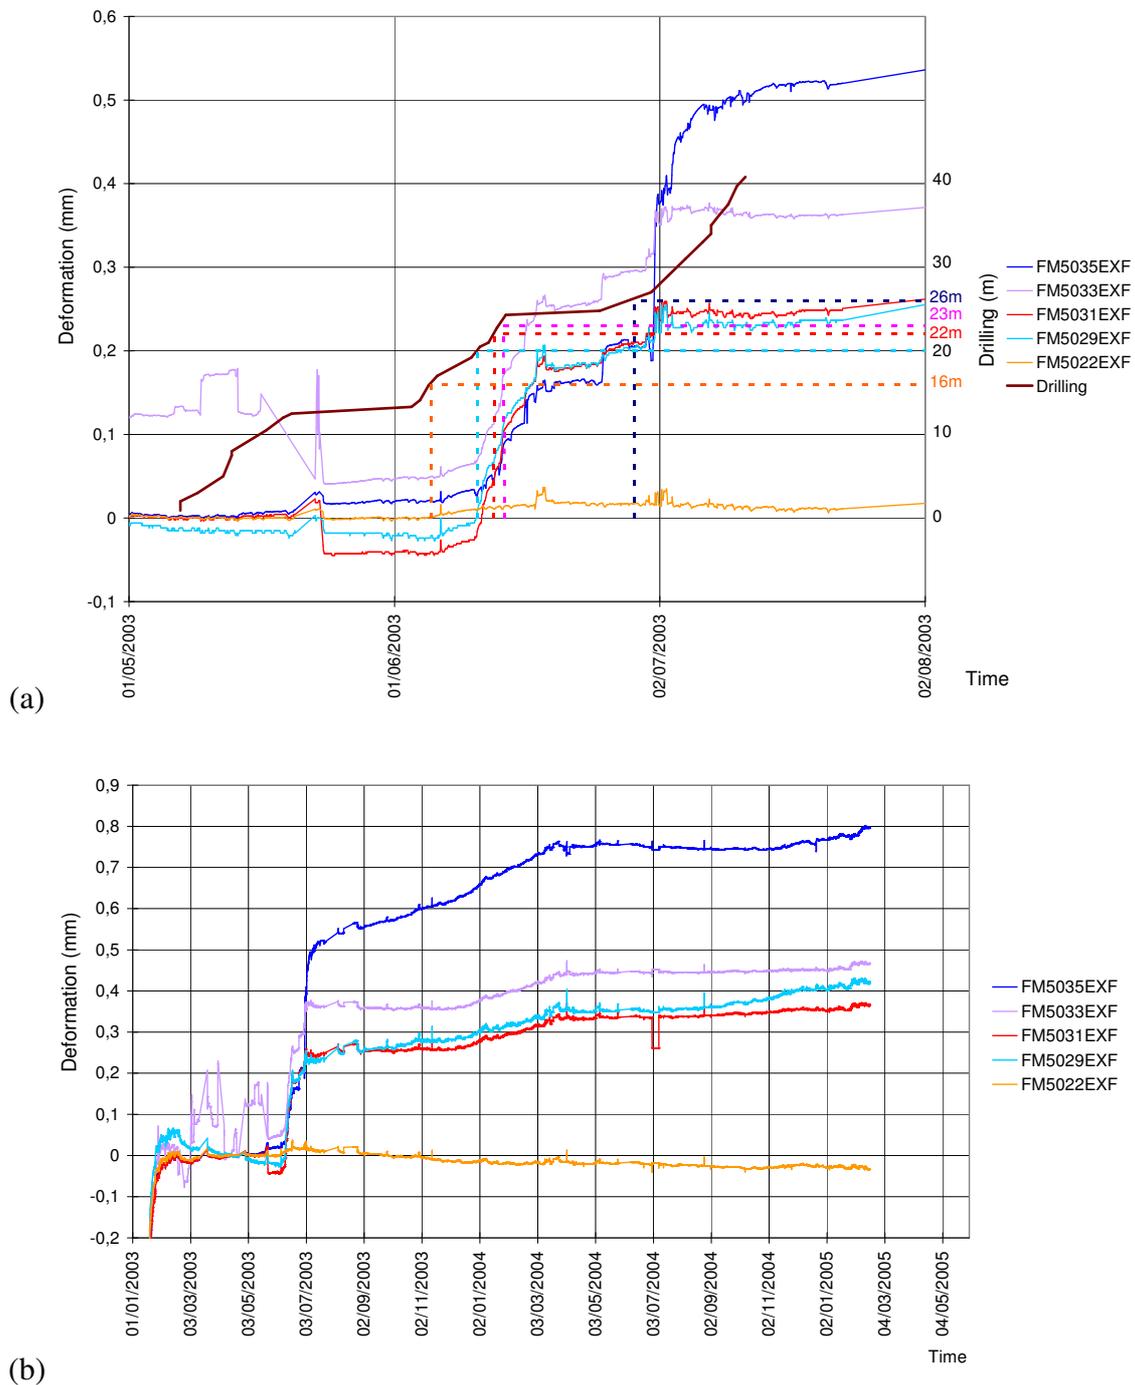
Bild 9.10: Mine-by-Test: Deformationsmessergebnisse der M5-Extensometer – E1 („FM5022EXF“, gelb), E2 („FM5029EXF“, türkis), E3 („FM5031EXF“, rot), E4 („FM5033EXF“, violett) und E5 („FM5035EXF“, blau), Rejeb et al. (2007) – (a) während des Streckenvortriebs und (b) über einen Zeitraum von zwei Jahren
