Lehrstuhl für Deponietechnik und Geomechanik Technische Universität Clausthal

**Kopplung der Softwarecodes FLAC^{3D} und TOUGH2
in Verbindung mit in situ-, laborativen und numerischen Unter-
suchungen zum thermisch-hydraulisch-mechanisch gekoppelten
Verhalten von Tongestein unter Endlagerbedingungen**

Teil I: Untersuchungen in Feld und Labor

Abschlussbericht zum BMWi-Forschungsvorhaben

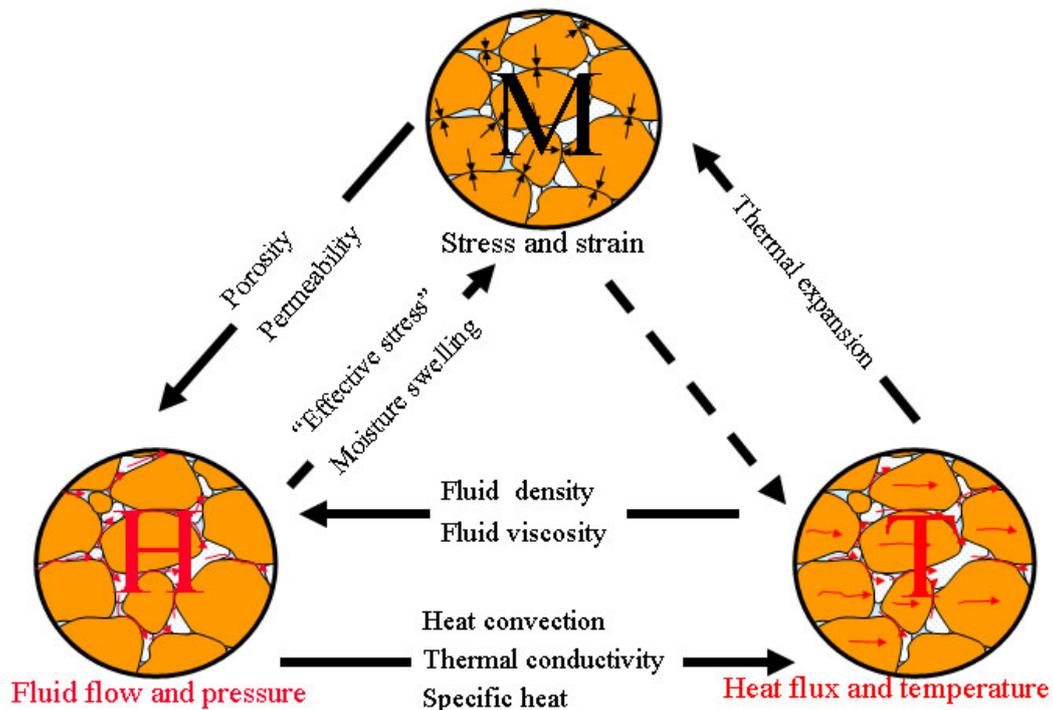
Bild 1.1: Schematische Darstellung der gekoppelten THM-Prozesse (ohne C), in Anlehnung an Cosenza & Ghoreychi (1994)

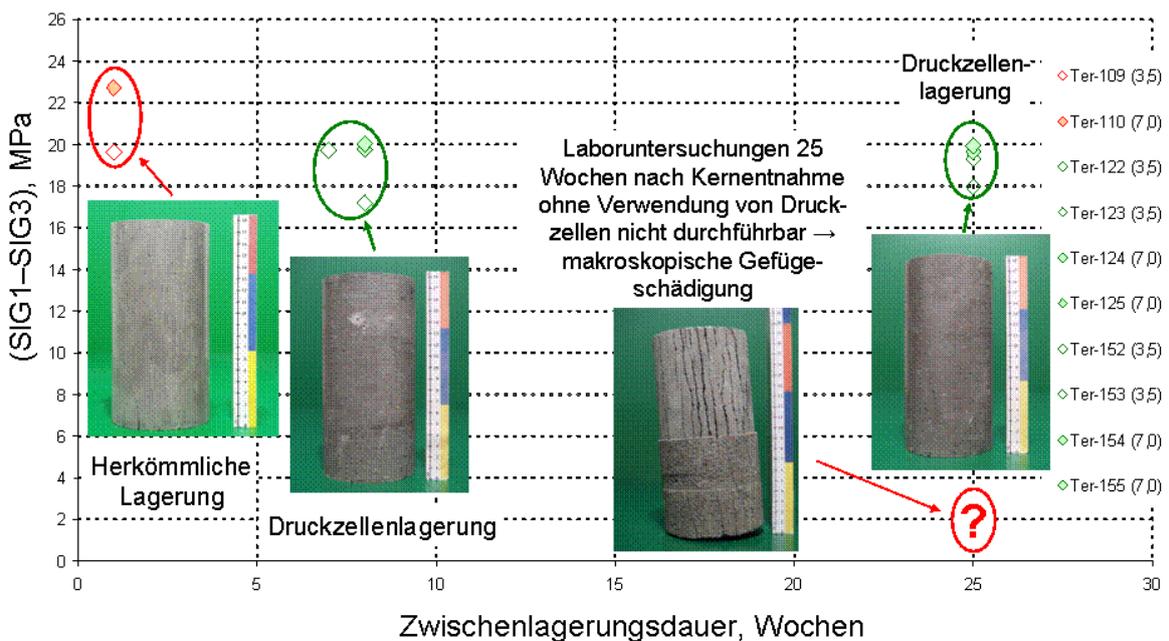
Bild 2.2: Deviatorspannungen im Bruchzustand in Abhängigkeit von der Zwischenlagerungsdauer der einzelnen Prüfkörper

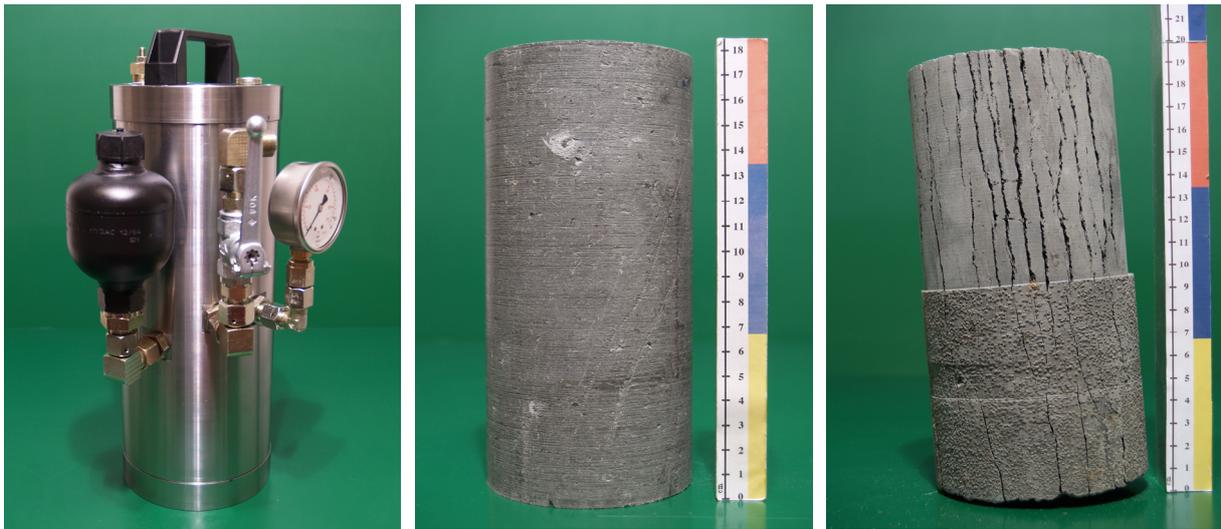
Bild 2.3: Fotografische Ansicht des Zwischenlagerungsbehälters und seiner Wirkungsweise (Tongesteinsbohrkern mit/ohne Zwischenlagerung im Druckbehälter)

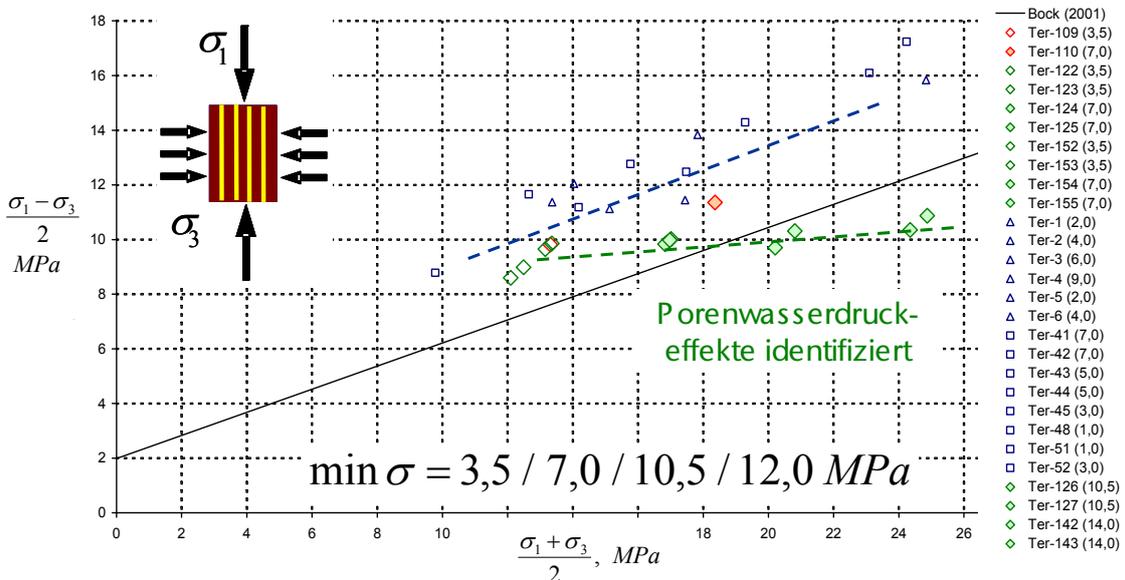
Bild 2.4: Gegenüberstellung der im Rahmen von laborativen Untersuchungen an schichtungparallel erbohrtem Bohrkernmaterial der Lokation Mont Terri erhaltenen Befunde zur Bruchfestigkeit bei triaxialer Beanspruchung

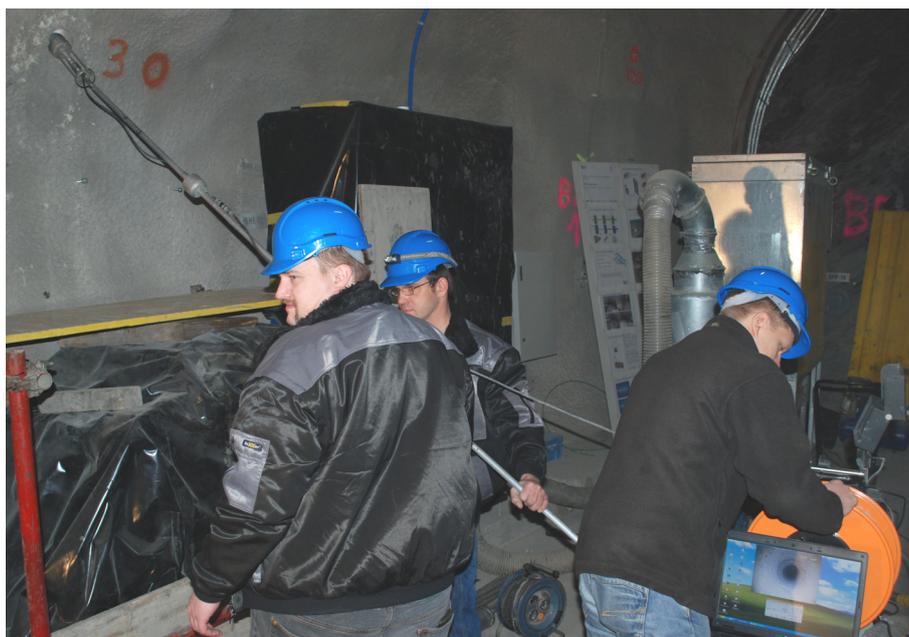
Bild 3.3: Ingenieur und zwei Techniker des LfD&G beim Einbringen der Axial-Bohrlochkamera in das Observationsbohrloch DMB-B3

Bild 3.3 zeigt das Team des LfD&G beim Einbringen der Axial-Bohrlochkamera in das Observationsbohrloch DMB-B3 im Vorfeld der Erstbefahrung am 16.01.2013.

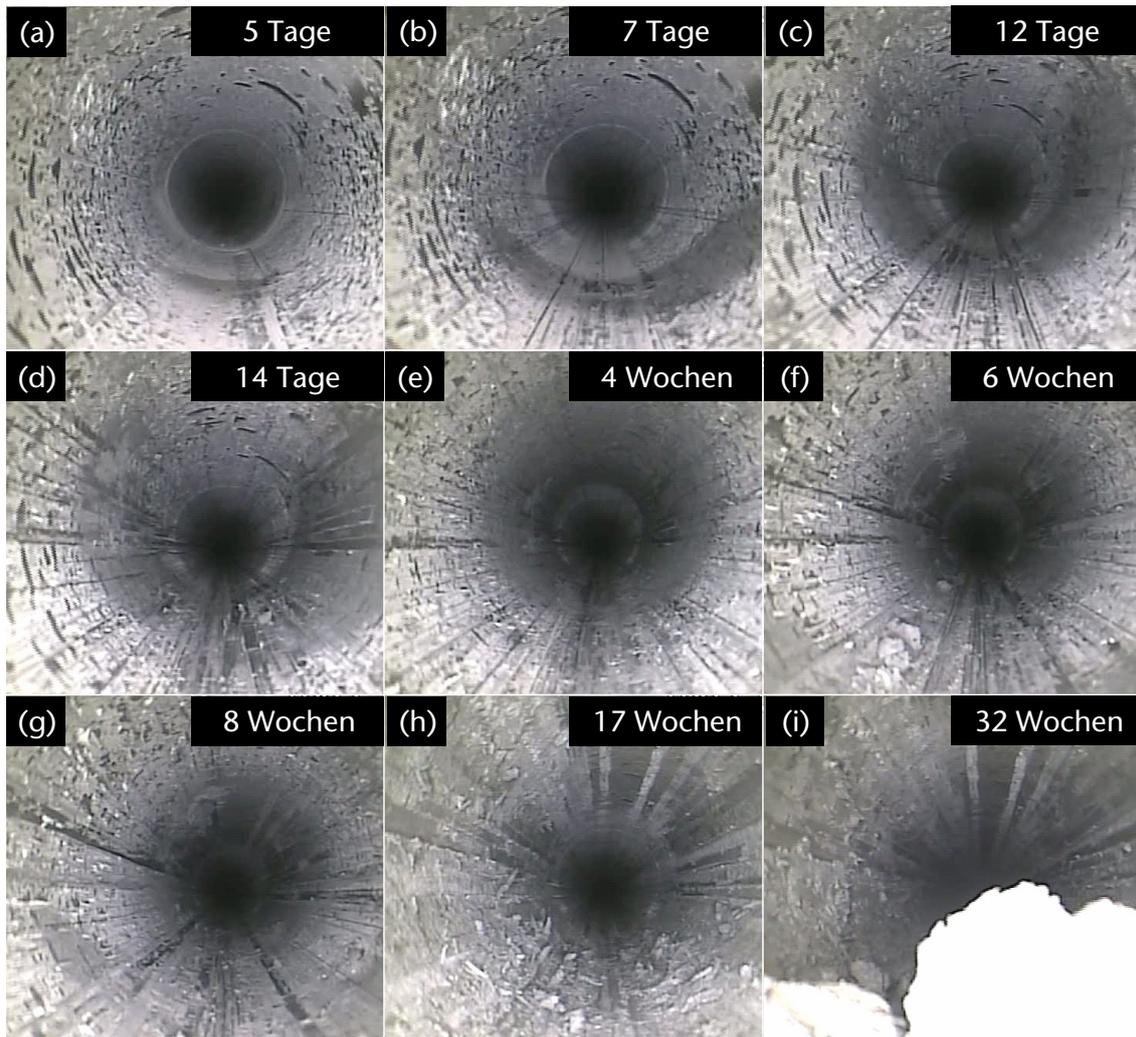
Bild 3.4: Zeitabhängige Entwicklung der Bohrlochwand über einen Zeitraum von 32 Wochen im Teufenbereich von $t_{BL} \approx 7,3$ m bis $t_{BL} \approx 7,5$ m des Bohrlochs DMB-B1; dauerhaft standfeste Bohrlochkontur mit zunächst moderater Feuchtigkeitzunahme. Wasserzutritt über einen innerhalb der ersten 14 Tage in (a) bis (d) im Bereich der Bohrlochsohle lokalisierbaren „Wet-Spot“; ab der vierten Woche (e) Feuchtigkeit im Bereich der gesamten Bohrlochkontur einhergehend mit leichten Entfestigungserscheinungen ab der 17. Woche (h)

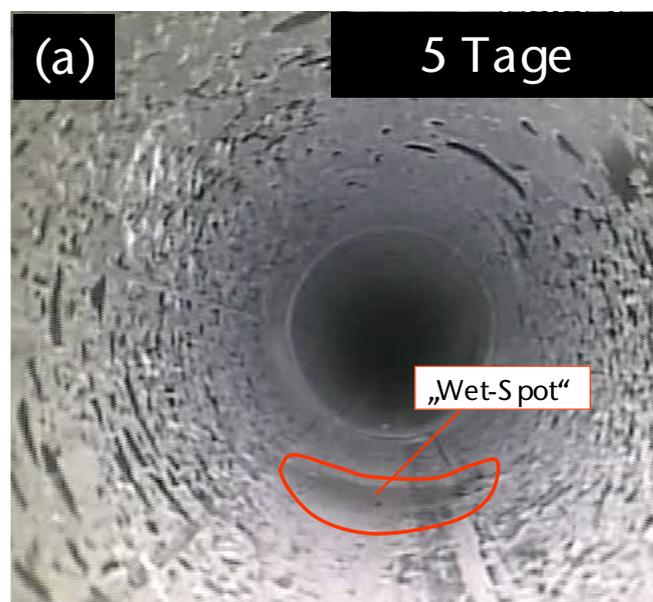
Bild 3.5: Grafische Hervorhebung (rote Linie) des sich innerhalb des Teufenbereichs von $t_{BL} \approx 7,3 \text{ m}$ bis $t_{BL} \approx 7,5 \text{ m}$ in der Bohrlochsohle ausbildenden „Wet-Spots“ zum Observationszeitpunkt 5 Tage nach dem Abteufen des Bohrlochs DMB-B1

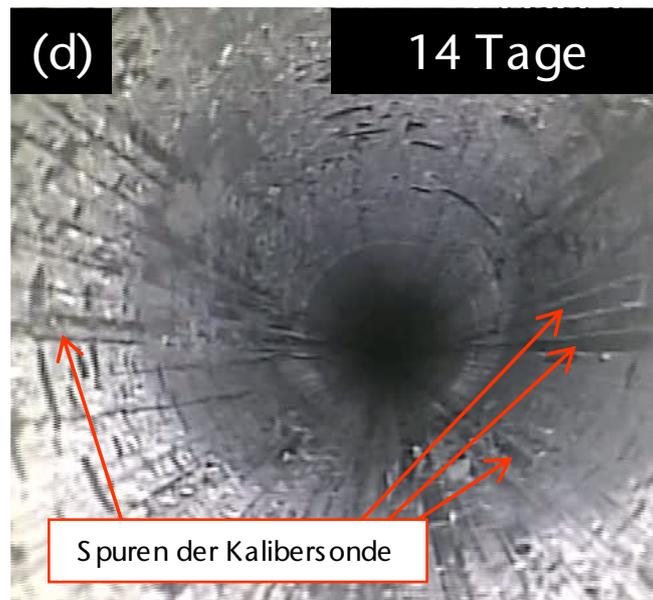
Bild 3.7: Spuren der Dreiarmkalibersonde im Teufenbereich von $t_{BL} \approx 7,3$ m bis $t_{BL} \approx 7,5$ m in der Bohrlochwand zum Observationszeitpunkt 14 Tage nach dem Abteufen des Bohrlochs DMB-B1

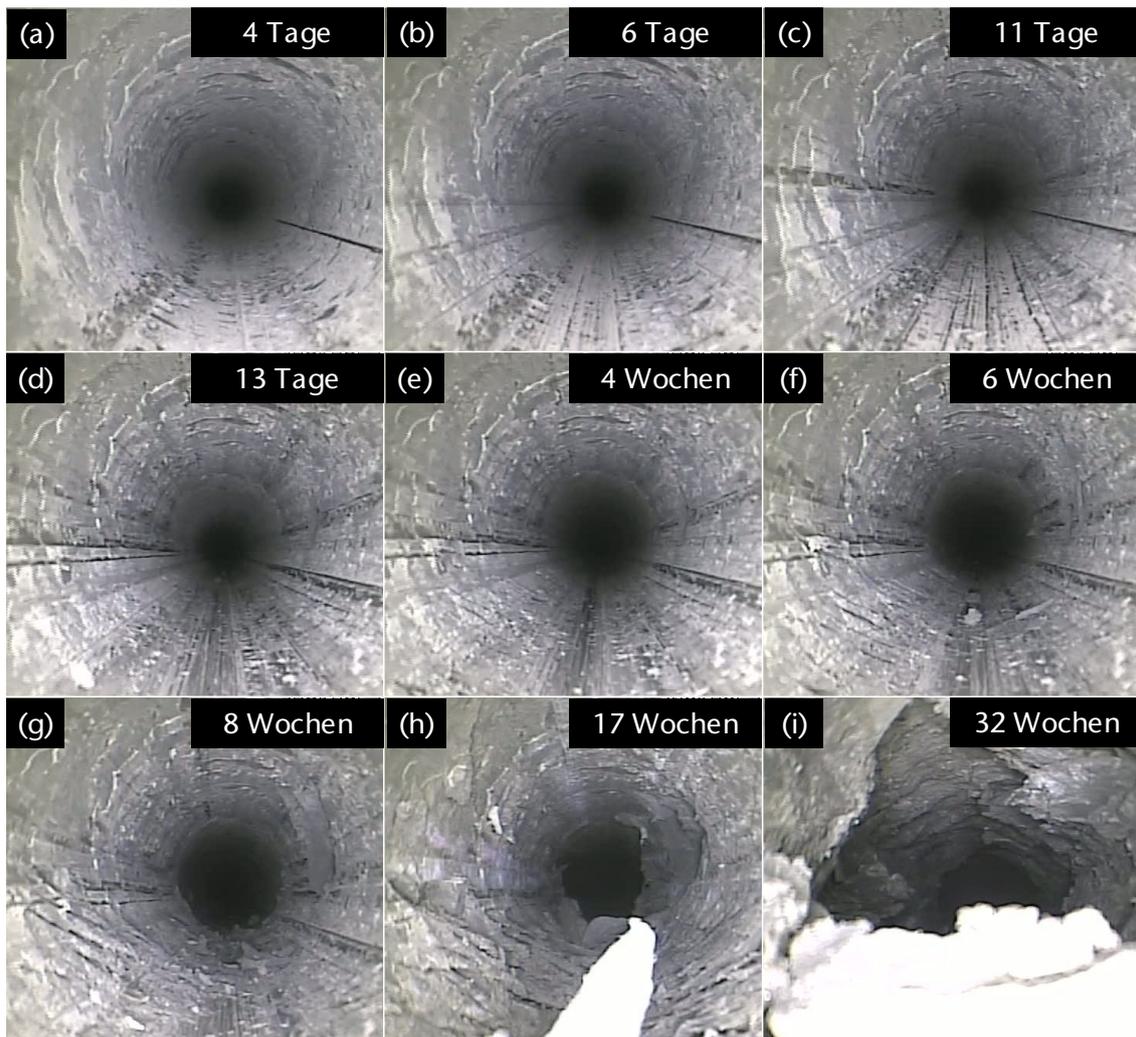
Bild 3.10: Zeitabhängige Entwicklung der Bohrlochwand über einen Zeitraum von 32 Wochen im Teufenbereich von $t_{BL} \approx 12,5$ m bis $t_{BL} \approx 12,7$ m des Bohrlochs DMB-B1; dauerhaft eher trockene Bohrlochkontur mit zunächst moderater Gesteinsabplatzung im Bohrlochstoß und anschließender Ausbildung eines beinahe vollständigen Bohrlochwandverbruchs

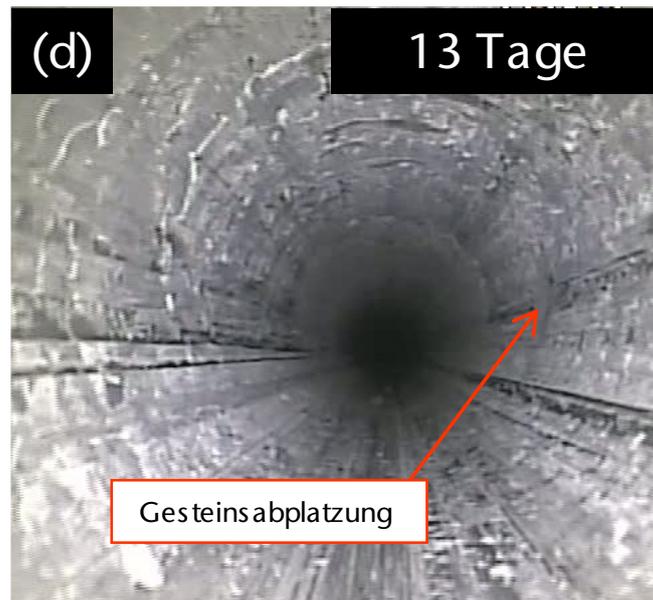
Bild 3.11: Gesteinsabplatzung im rechten Stoßbereich als erstes Anzeichen der nachfolgenden Konturentfestigung im Teufenbereich von $t_{BL} \approx 12,5$ m bis $t_{BL} \approx 12,7$ m zum Observationszeitpunkt 13 Tage nach dem Abteufen des Bohrlochs DMB-B1

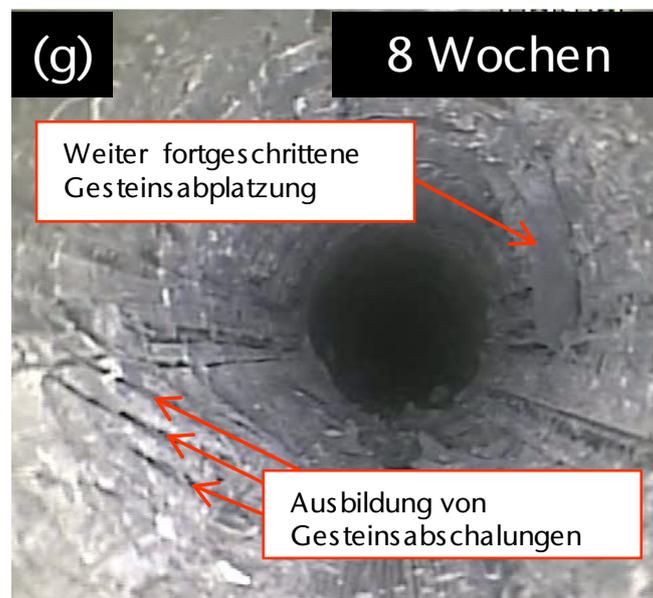
Bild 3.12: Deutlich vorangeschrittene Gesteinsabplatzung im rechten Stoßbereich und der Beginn der Ausbildung von Gesteinsabschalungen im Teufenbereich von $t_{BL} \approx 12,5$ m bis $t_{BL} \approx 12,7$ m zum Observationszeitpunkt 8 Wochen nach dem Abteufen des Bohrlochs DMB-B1

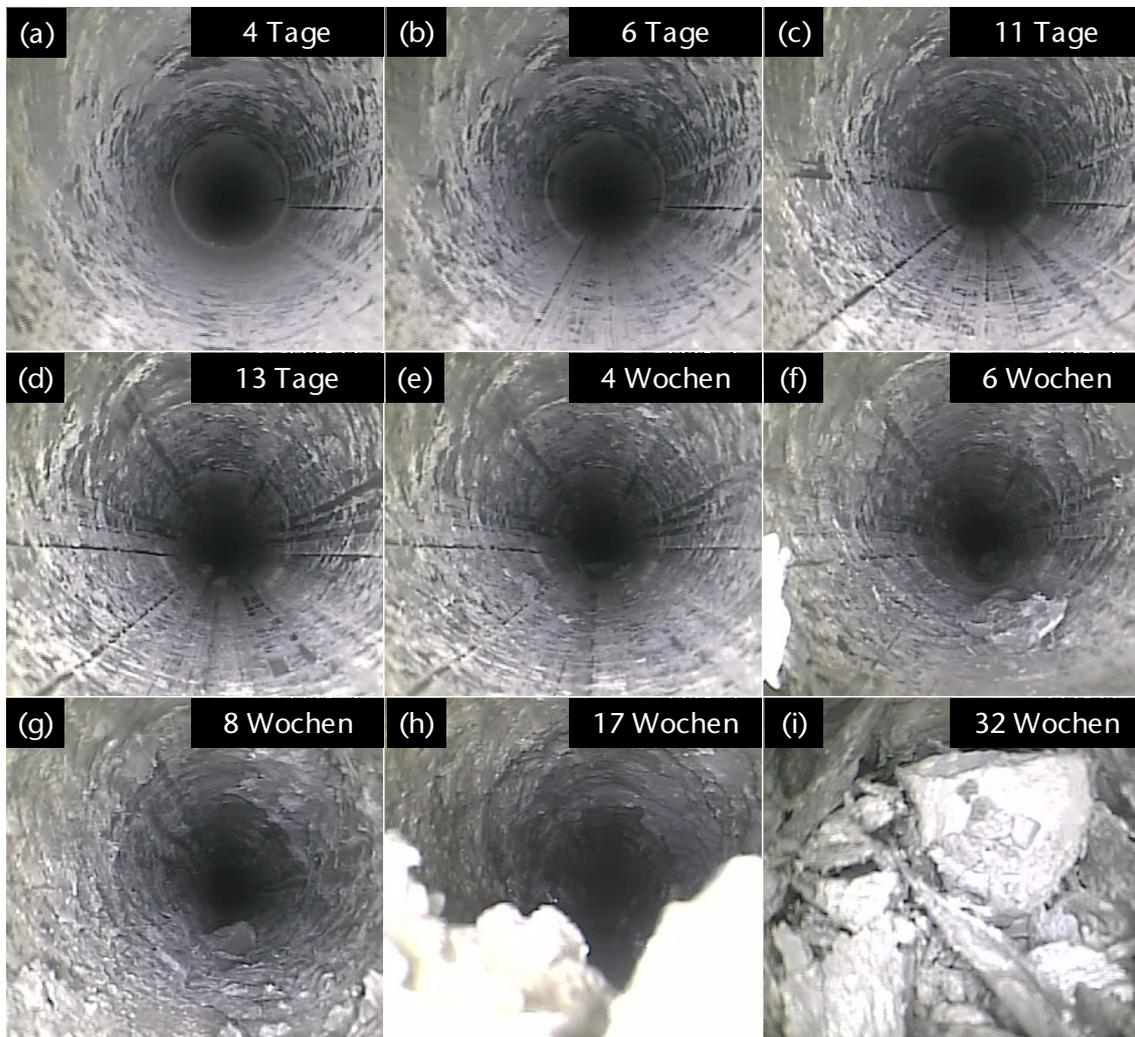
Bild 3.13: Zeitabhängige Entwicklung der Bohrlochwand über einen Zeitraum von 32 Wochen im Teufenbereich von $t_{BL} \approx 17,1$ m bis $t_{BL} \approx 17,3$ m des Bohrlochs DMB-B1; Bohrlochkontur mit zunächst moderater Gesteinsabplatzung im Bohrlochstoß und anschließender Ausbildung starker Bohrlochkonturveränderungen

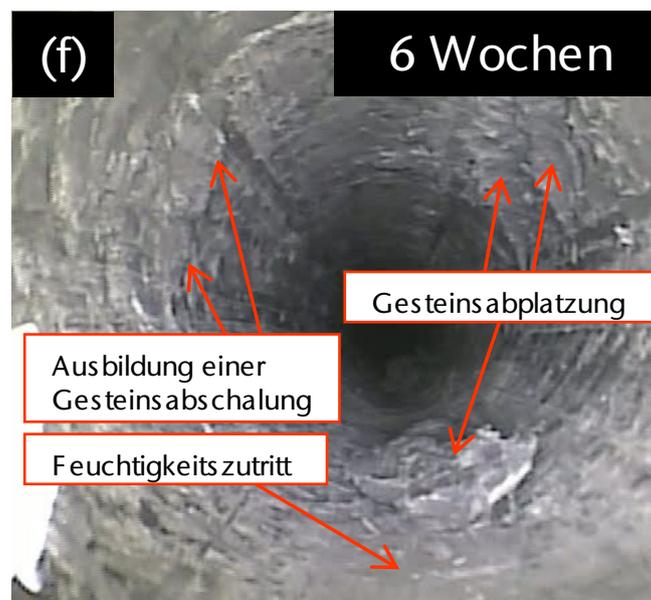
Bild 3.14: Ausbildung einer Bohrlochwandabschalung und einer Gesteinsabplatzung aus der Bohrlochwand heraus sowie eine Feuchtigkeitsansammlung im Teufenbereich von $t_{BL} \approx 17,1$ m bis $t_{BL} \approx 17,3$ m zum Observationszeitpunkt 6 Wochen nach dem Abteufen des Bohrlochs DMB-B1

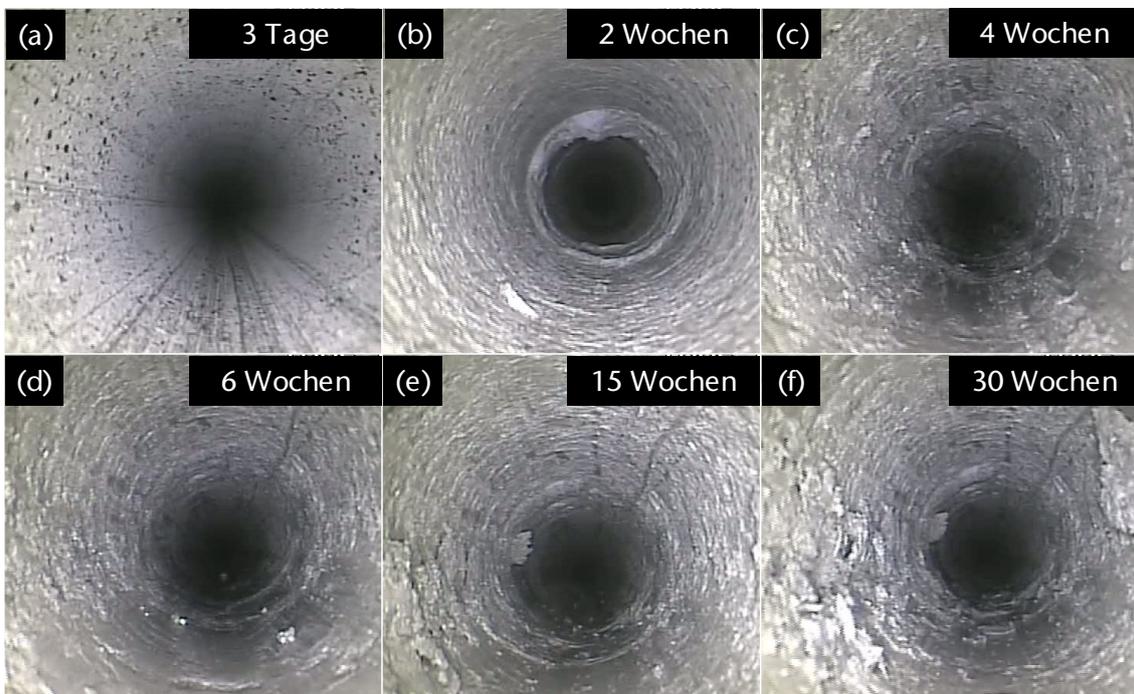
Bild 3.22: Zeitabhängige Entwicklung der Bohrlochwand im Teufenbereich von $t_{BL} \approx 5,0$ m bis $t_{BL} \approx 5,2$ m des Bohrlochs DMB-B2; Ausbildung einer ringförmig um die Bohrlochkontur herumreichenden Gesteinsabschalung und Ausbildung von zusätzlichen Gesteinsabschalungen in den Stoßbereichen

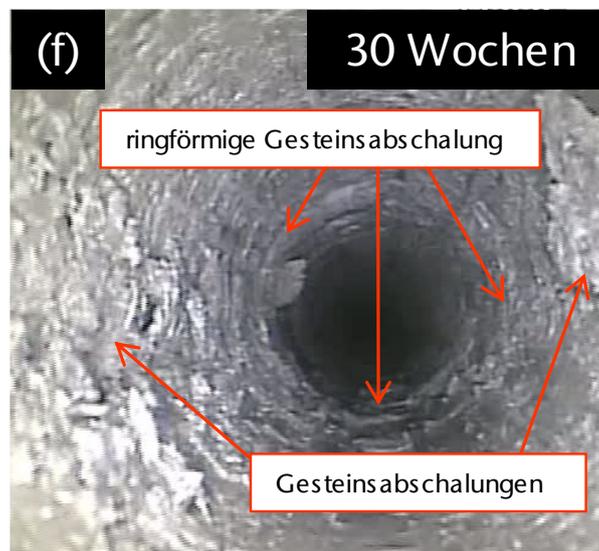
Bild 3.24: Grafische Kennzeichnung der ringförmigen Gesteinsabschalung sowie der sich andeutenden weiteren Gesteinsabschalungen in den Stoßbereichen im Teufenbereich von $t_{BL} \approx 5,0$ m bis $t_{BL} \approx 5,2$ m des Bohrlochs DMB-B2 zum Ende des 30-wöchigen Observationszeitraums

dem Abteufen des Bohrlochs DMB-B2 zu betrachtende, ringförmig um die Bohrlochkontur herum angeordnete Gesteinsabschalung sich nicht weiter zu vergrößern scheint, kann der Betrachtung von Bild 3.22(b) bis Bild 3.22(f) entnommen werden, wie die Gesteinsabschalungen in den Stoßbereichen sich zeitabhängig von Observationstermin zu Observationstermin stärker ausbilden, bis aus den geringfügigen Gesteinsauflockerungen, die auf der Aufnahme der Axial-Bohrlochkamera in Bild 3.22(b) zu betrachten sind, schließlich 28 Wochen später die Bild 3.22(f) zu entnehmenden Gesteinsabschalungen geworden sind. Eine vergrößerte Darstellung von Bild 3.22(f) mit einer grafischen Kennzeichnung der ringförmigen Gesteinsabschalung und der weiteren Gesteinsabschalungen in den Stoßbereichen des Bohrlochs DMB-B2 kann Bild 3.24 entnommen werden.

Deutlich ist der Betrachtung von Bild 3.22(f) zu entnehmen, wie sich die Gesteinsabschalungen in den Stößen des Bohrlochs DMB-B2 kontinuierlich erweitert haben, während die ringförmige Gesteinsabschalung in ihrer Entwicklung stagniert hat und bedingt durch die Tatsache, dass das im Bereich der ringförmigen Gesteinsabschalung in den ursprünglichen Bohrlochquerschnitt hineinragende, lose und aufgeweichte Gesteinsmaterial im Rahmen der Videoobservationsarbeiten von der Axial-Bohrlochkamera erfasst und in tiefer im Gebirge gelegene Teufenbereiche mitgeschleppt worden ist, optisch eher weniger stark ausgeprägt wirkt.

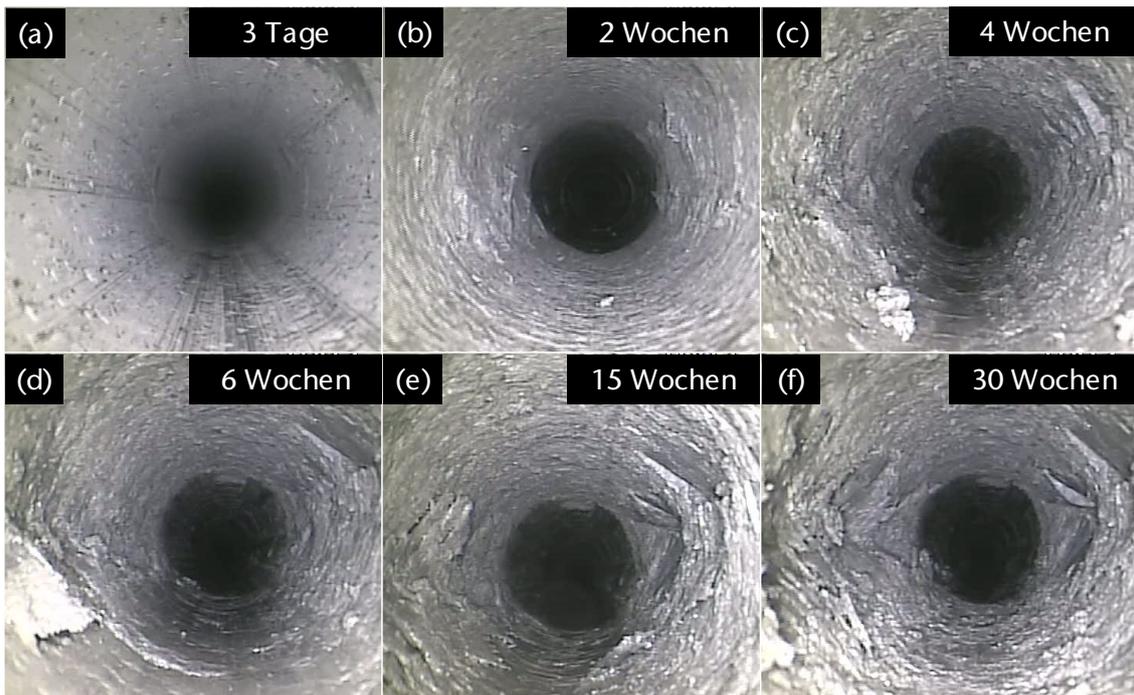
Bild 3.25: Zeitabhängige Entwicklung der Bohrlochwand im Teufenbereich von $t_{BL} \approx 7,1$ m bis $t_{BL} \approx 7,3$ m des Bohrlochs DMB-B2; Ausbildung von signifikanten Gesteinsabschalungen in den Bohrlochstoßbereichen im Bereich des Faziesübergangs zwischen toniger und karbonatreicher Fazies

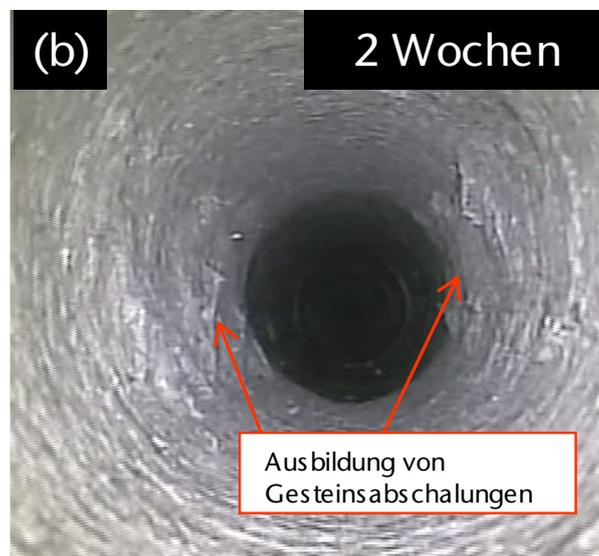
Bild 3.26: Beginn der Ausbildung von signifikanten Gesteinsabschalungen im Teufenbereich von $t_{BL} \approx 7,1$ m bis $t_{BL} \approx 7,3$ m des Bohrlochs DMB-B2 in den Bohrlochstoßbereichen in unmittelbarer Nähe zum Faziesübergang zwischen toniger und karbonatreicher Fazies 14 Tage nach dem Abteufen

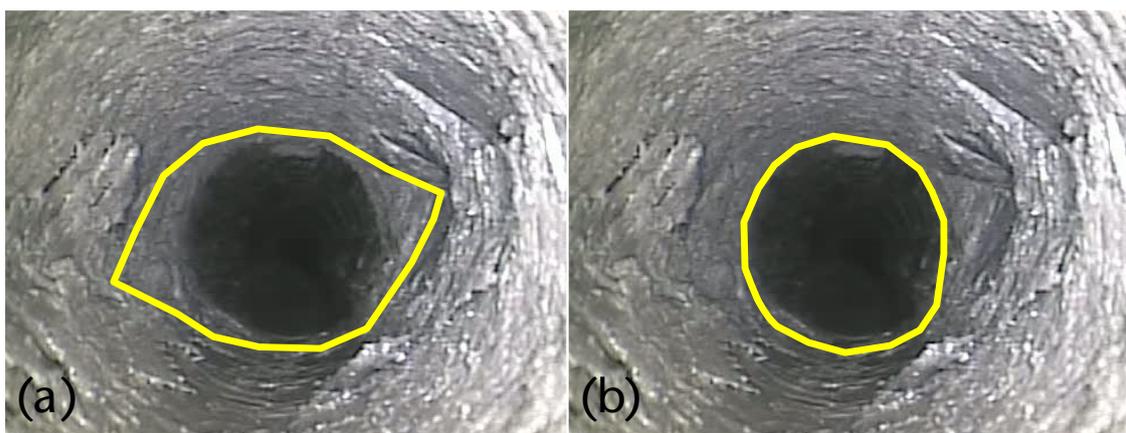
Bild 3.27: Detaildarstellung des Übergangs von der tonigen Opalinustonfazies in die karbonatreiche Opalinustonfazies im Teufenbereich von $t_{BL} \approx 7,1$ m bis $t_{BL} \approx 7,3$ m des Bohrlochs DMB-B2 zum Observationszeitpunkt 15 Wochen nach dem Abteufen mit (a) einer kirsch kernartigen Aufweitung der Bohrlochkontur in der tonigen Fazies und (b) einer standfesten und somit auch nach 15 Wochen noch annähernd kreisförmigen Kontur in der karbonatreichen Fazies

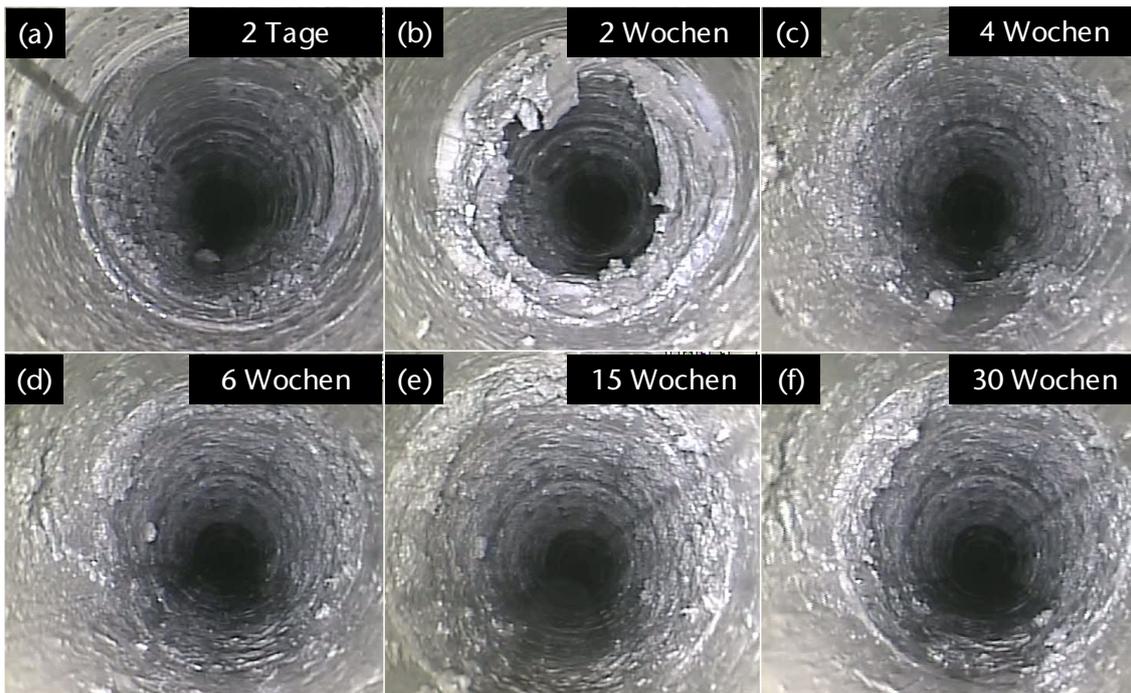
Bild 3.28: Zeitabhängige Entwicklung der Bohrlochwand im Teufenbereich von $t_{BL} \approx 11,9$ m bis $t_{BL} \approx 12,1$ m des Bohrlochs DMB-B2; Ausbildung einer signifikanten, ringförmig entlang der Bohrlochkontur verlaufenden Gesteinsabschälung und zeitnah nach dem Abteufen einsetzender Feuchtigkeitszutritt im Bereich des Faziesübergangs zwischen karbonatreicher und sandiger Fazies

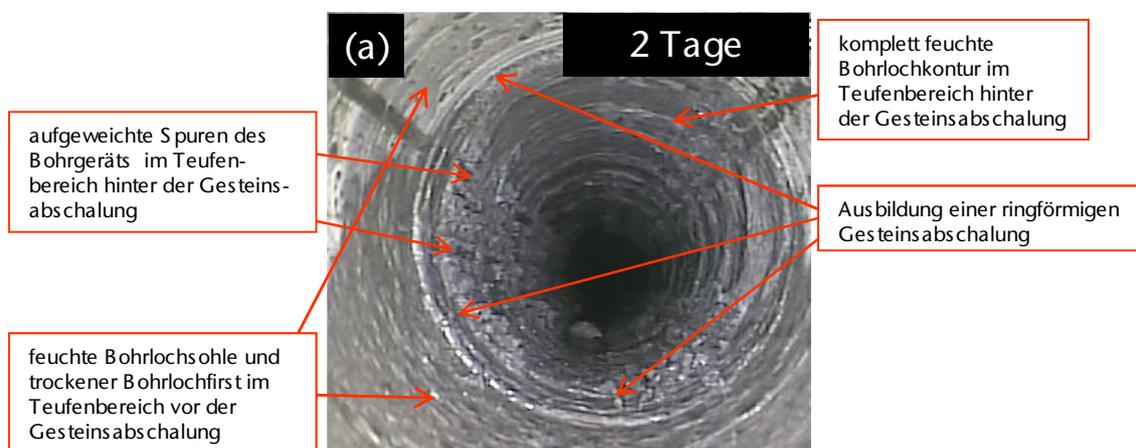
Bild 3.29: Beginn der Ausbildung einer signifikanten, ringförmig entlang der Bohrlochkontur verlaufenden Gesteinsabschalung und zeitnah nach dem Abteufen einsetzender Feuchtigkeitszutritt im Bereich des Faziesübergangs zwischen karbonatreicher und sandiger Fazies im Teufenbereich von $t_{BL} \approx 11,9$ m bis $t_{BL} \approx 12,1$ m des Bohrlochs DMB-B2

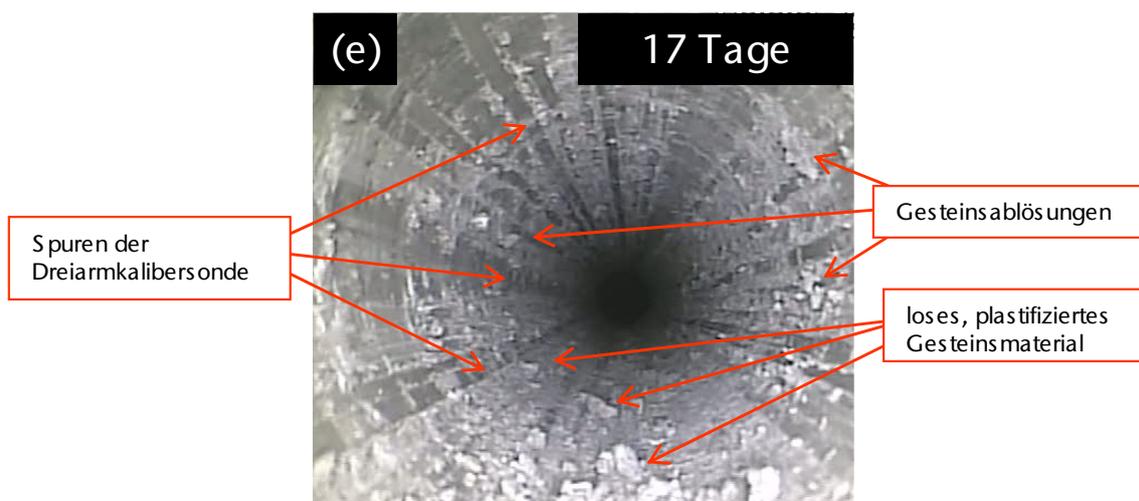
Bild 3.33: Spuren der Dreiarmkalibersonde, Gesteinsablösungen aus der aufgeweichten Bohrlochwand heraus und loses, im Bereich der Bohrlochsohle liegendes Gesteinsmaterial im Teufenbereich von $t_{BL} \approx 6,9$ m bis $t_{BL} \approx 7,1$ m zum Observationszeitpunkt 17 Tage nach dem Abteufen des Bohrlochs DMB-B3

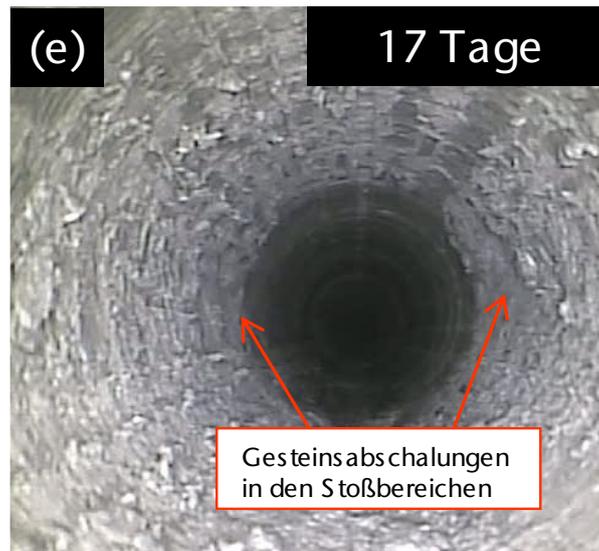
Bild 3.36: Zustand der Bohrlochwand im Teufenbereich von $t_{BL} \approx 8,3$ m bis $t_{BL} \approx 8,5$ m zum Observationszeitpunkt 17 Tage nach dem Abteufen des Bohrlochs DMB-B3 mit der grafischen Hervorhebung von Gesteinsabschalungen in den Bohrlochstoßbereichen im Bereich der tonigen Fazies

Die Auswirkungen der starken Zunahme des Wassergehalts des Gesteins im Bereich der Bohrlochwand innerhalb des im Bereich der tonigen Fazies gelegenen Teils des hier betrachteten Teufenbereichs von $t_{BL} \approx 8,3$ m bis $t_{BL} \approx 8,5$ m, die bereits auf der in Bild 3.35(e) zu betrachtenden, zum Observationszeitpunkt 17 Tage nach dem Abteufen des Bohrlochs DMB-B3 entstandenen Aufnahme der Axial-Bohrlochkamera zu erkennen sind, nehmen innerhalb der nächsten Wochen des Observationszeitraums noch dramatisch zu, wie der Betrachtung der Bilderserie von Bild 3.35(f) bis Bild 3.35(j) mit den Aufnahmen der Axial-Bohrlochkamera zu den Observationszeitpunkten vier Wochen bis 32 Wochen nach dem Abteufen des Bohrlochs DMB-B3 entnommen werden kann. In den knapp 30 Wochen zwischen dem Observationszeitpunkt 17 Tage nach dem Abteufen des Bohrlochs DMB-B3 mit der dazugehörigen, in Bild 3.35(e) dargestellten Aufnahme der Axial-Bohrlochkamera und dem Observationszeitpunkt 32 Wochen nach dem Abteufen des Bohrlochs DMB-B3 mit der in Bild 3.35(j) dargestellten dazugehörigen Aufnahme der Axial-Bohrlochkamera ist es im Teufenbereich von $t_{BL} \approx 8,3$ m bis $t_{BL} \approx 8,5$ m zu signifikanten Veränderungen der Bohrlochkontur entsprechend des sich bereits zum Observationszeitpunkt 17 Tage nach dem Abteufen des Bohrlochs DMB-B3 andeutenden Bruchmusters im Gestein entlang der Bohrlochwand gekommen. Sehr wahrscheinlich bedingt durch den Anstieg des Wassergehaltes im bereits mechanisch entfestigten Gestein im Bereich der Bohrlochwand haben sich im Gestein zusätzlich Aufweichungseffekte (*softening*) ergeben, die zu einer verstärkten Verminderung der Festigkeit des Opalinustons

geführt haben. Infolge der aufweichungsbedingten Abminderung des Tragvermögens ist es dem Gestein nicht mehr möglich, insbesondere in den Stoßbereichen des Bohrlochs DMB-B3 die Beanspruchung aus dem induzierten Sekundärspannungszustand zu ertragen und es bilden sich zeitabhängig, wie es anhand der Serie von Aufnahmen der Axial-Bohrlochkamera in Bild 3.35(f) bis Bild 3.35(j) nachvollzogen werden kann, die in Bild 3.35(j) zu erkennenden stark ausgeprägten Abschaltungen in den Stoßbereichen des Bohrlochs aus. Die starken Gesteinsabschalungen in den Stoßbereichen des innerhalb der tonigen Fazies gelegenen Abschnitts des betrachteten Teufenbereichs von $t_{BL} \approx 8,3$ m bis $t_{BL} \approx 8,5$ m zum Ende des Observationszeitraums 32 Wochen nach dem Abteufen des Bohrlochs DMB-B3, die bereits in Bild 3.35(j) zu betrachten sind, werden in Bild 3.37 vergrößert inklusive einer grafischen Hervorhebung dargestellt.

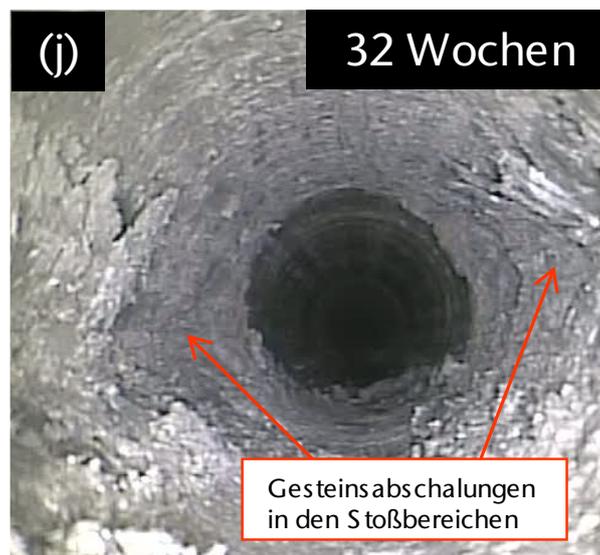
Bild 3.37: Stark ausgeprägte Gesteinsabschalungen in den Stoßbereichen zum Ende des Observationszeitraums im Teufenbereich von $t_{BL} \approx 8,3$ m bis $t_{BL} \approx 8,5$ m

In Bild 3.35(f) bis Bild 3.35(j) zeigt sich, wie die Abschaltungen von Gestein aus der Bohrwand heraus sich im Observationszeitraum zwischen der zweiten Woche und der 32. Woche nach dem Abteufen des Bohrlochs DMB-B3 zeitabhängig weiter fortgesetzt haben, wodurch im Lauf der Zeit die Kontur des Bohrlochs DMB-B3 im betrachteten Teufenbereich stetig aufgeweitet worden ist, bis sie 32 Wochen nach dem Abteufen schließlich die in Bild 3.35(j) bzw. in Bild 3.37 zu betrachtende kirsch kernartige Form mit einer leichten Neigung einer gedachten Verbindungsgeraden zwischen den in den beiden Stoßbereichen befindlichen Bruchfronten angenommen hat.

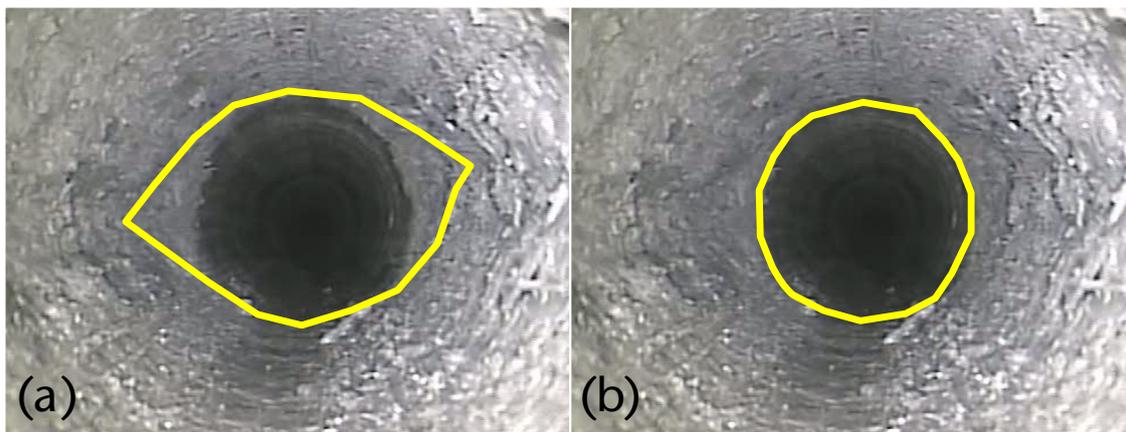
Bild 3.38: Detaildarstellung des Übergangs von der tonigen Opalinustonfazies in die karbonatreiche Opalinustonfazies im Teufenbereich von $t_{BL} \approx 8,3$ m bis $t_{BL} \approx 8,5$ m des Bohrlochs DMB-B3 zum Observationszeitpunkt 17 Wochen nach dem Abteufen mit (a) einer kirsch kernartigen Aufweitung der Bohrlochkontur in der tonigen Fazies und (b) einer standfesten und somit auch nach 17 Wochen noch annähernd kreisrunden Kontur in der karbonatreichen Fazies

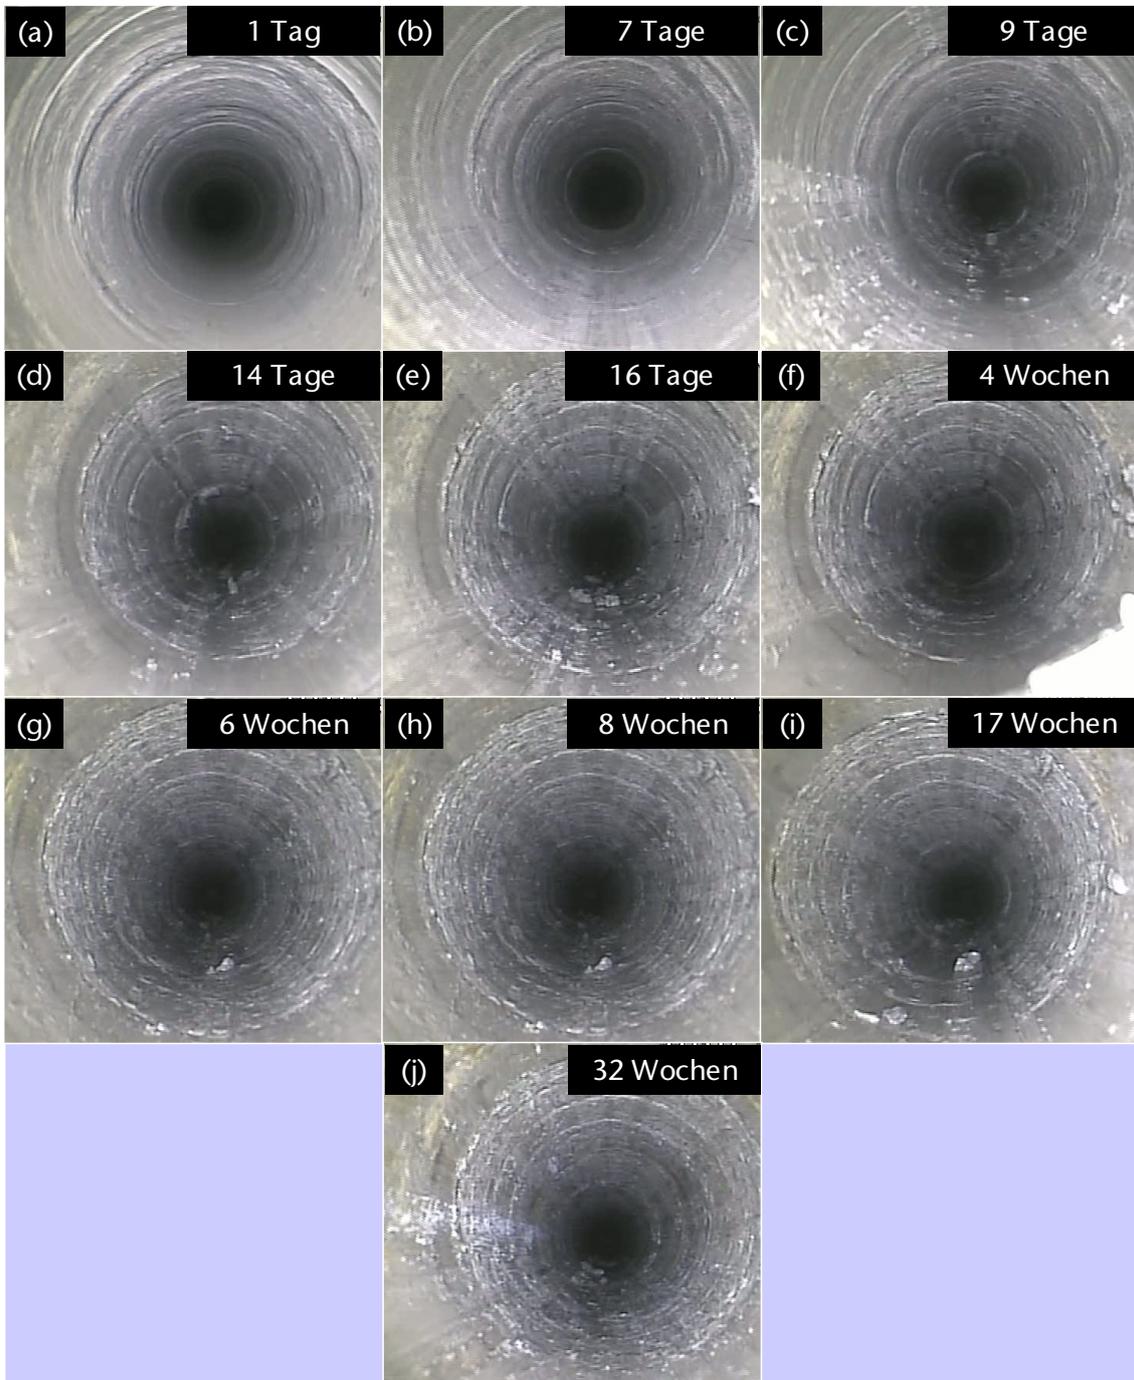
Bild 3.39: Zeitabhängige Entwicklung der Bohrlochwand im Teufenbereich von $t_{BL} \approx 10,2$ m bis $t_{BL} \approx 10,4$ m über einen Observationszeitraum von 32 Wochen mit starker Zunahme des Wassergehaltes im Gestein und einer moderaten zeitabhängigen Veränderung der Bohrlochwandbeschaffenheit in der karbonatreichen Fazies

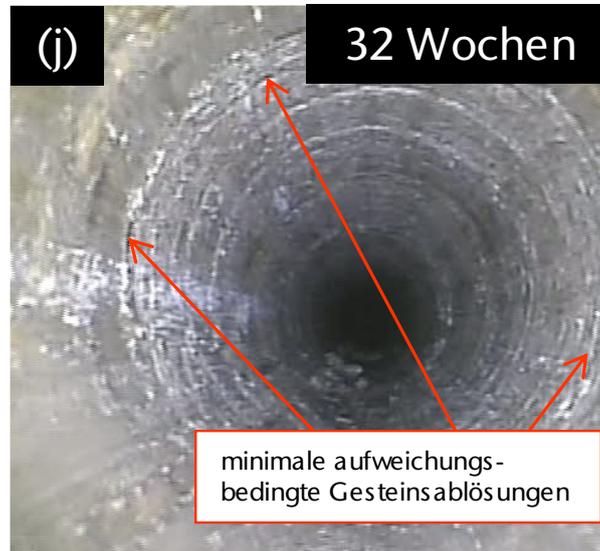
Bild 3.41: Minimale aufweichungsbedingte Gesteinsablösungen aus der Bohrlochwand heraus im Bereich von präexistenter Strukturen im Tiefenbereich von $t_{BL} \approx 10,2$ m bis $t_{BL} \approx 10,4$ m zum Observationszeitpunkt 32 Wochen nach dem Abteufen des Bohrlochs DMB-B3

Trotz der Tatsache, dass im Teufenbereich von $t_{BL} \approx 10,2$ m bis $t_{BL} \approx 10,4$ m bereits neun Tage nach dem Abteufen des Bohrlochs DMB-B3 eine Durchfeuchtung der Bohrlochwand erfolgt ist und dass die Durchfeuchtung der Bohrlochwand auch mit einer zeitnah einsetzenden leichten Aufweichung der Bohrlochwand einhergegangen ist, erweist sich die Bohrlochwand im Teufenbereich von $t_{BL} \approx 10,2$ m bis $t_{BL} \approx 10,4$ m über den gesamten 32-wöchigen Observationszeitraum hinweg als vollständig standfest, wie der Betrachtung der Serie von Aufnahmen der Axial-Bohrlochkamera in Bild 3.39(d) bis Bild 3.39(j) entnommen werden kann. Zunächst ist zu erkennen, dass die Bohrlochwand beim Betrachten auch auf allen nach dem dritten Observationstermin entstandenen Aufnahmen der Axial-Bohrlochkamera einen durchfeuchteten Eindruck erweckt. Die Feuchtigkeit in der Bohrlochwand scheint jedoch auch über den 32 Wochen lang andauernden Observationszeitraum hinweg keine signifikanten weiteren Aufweichungseffekte zu bewirken. Lediglich einige bereits zum ersten Observationszeitpunkt wahrnehmbare und somit höchstwahrscheinlich im Gestein präexistente Strukturen entlang der Bohrlochwand erfahren eine geringfügige Aufweichung und es kommt an einigen Stellen zu minimalen Herauslösungen von Gestein aus der Bohrlochwand. Stellvertretend für die lang anhaltende Standfestigkeit der Bohrlochwand und für die nur sehr geringen im Teufenbereich von $t_{BL} \approx 10,2$ m bis $t_{BL} \approx 10,4$ m zu observierenden Veränderungen der Bohrlochwandbeschaffenheit wird abschließend für die Vorstellung der Observationsergebnisse aus dem Teufenbereich von $t_{BL} \approx 10,2$ m bis $t_{BL} \approx 10,4$ m die Aufnahme der Axial-Bohrlochkamera aus Bild 3.39(j) in Bild 3.41 inklusive einer grafischen Hervorhebung der leichten aufweichungs-

bedingten Gesteinsherauslösungen aus der Bohrlochwand im Bereich der präexistenter Strukturen vergrößert dargestellt.

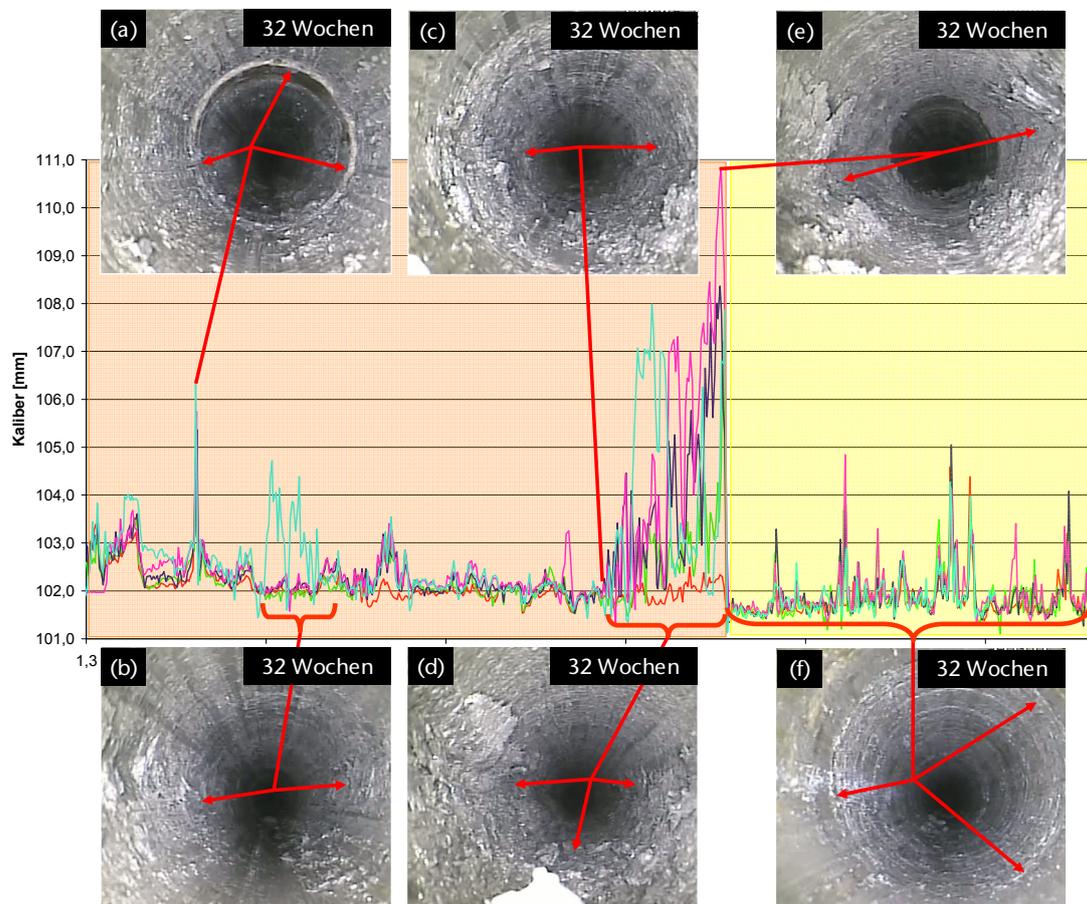
Bild 3.45: Gegenüberstellung von Messergebnissen der Dreiarmlkalibersonde mit ausgewählten Aufnahmen der Axial-Bohrlochkamera des Observationszeitpunktes 32 Wochen nach dem Abteufen des Bohrlochs DMB-B3
