Lehrstuhl für Deponietechnik und Geomechanik Technische Universität Clausthal

**Kopplung der Softwarecodes FLAC^{3D} und TOUGH2
in Verbindung mit in situ-, laborativen und numerischen Unter-
suchungen zum thermisch-hydraulisch-mechanisch gekoppelten
Verhalten von Tongestein unter Endlagerbedingungen**

Teil I: Untersuchungen in Feld und Labor

Abschlussbericht zum BMWi-Forschungsvorhaben

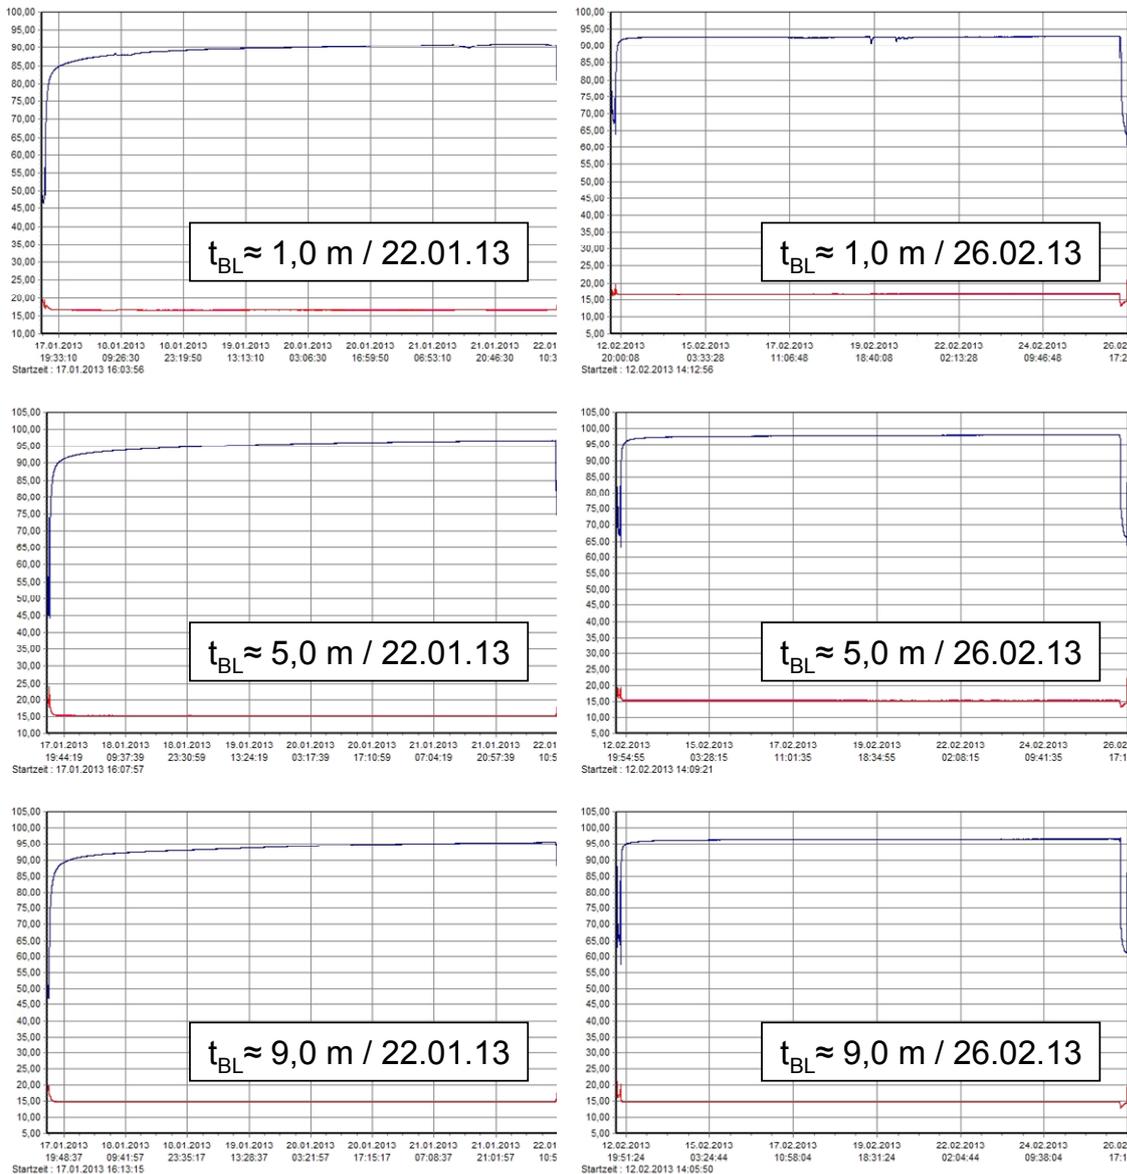
Bild 3.46: Gemessene relative Luftfeuchtigkeiten (blaue Graphen) und Temperaturen (rote Graphen) in drei unterschiedlichen Teufenbereichen des Bohrlochs DMB-B3 bei $t_{BL} \approx 1,0\text{ m}$, $t_{BL} \approx 5,0\text{ m}$ und $t_{BL} \approx 9,0\text{ m}$ in den Zeiträumen vom 17.01.2013 bis zum 22.01.2013 und vom 12.02.2013 bis zum 26.02.2013

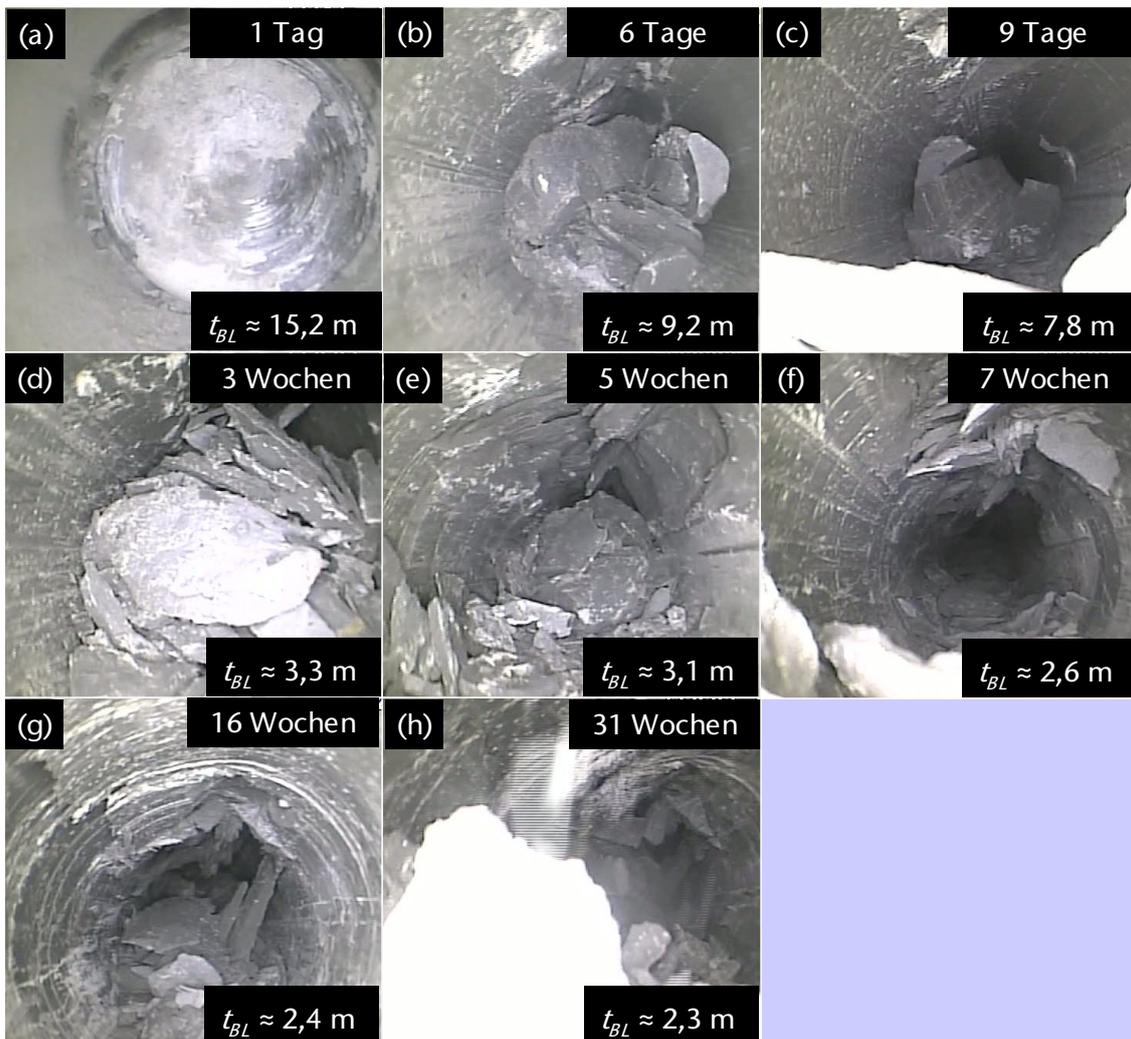
Bild 3.47: Dokumentation der zu den einzelnen Observationszeitpunkten innerhalb des Bohrlochs DMB-B4 erreichbaren Endteufen anhand der Aufnahmen der Axial-Bohrlochkamera

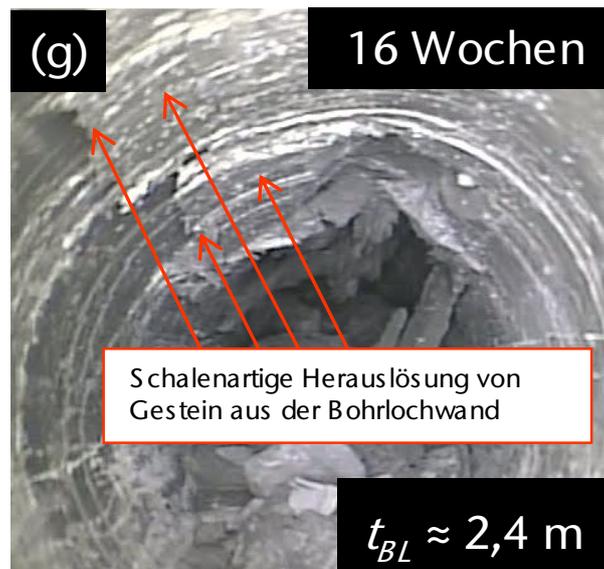
Bild 3.48: Herauslösung von schalenartig zusammenhängendem Gestein aus der Bohrlochwand mit einer Bruchkante in dem Bereich der Bohrlochkontur, in dem die Schichtflächen die Bohrlochkontur tangential berühren

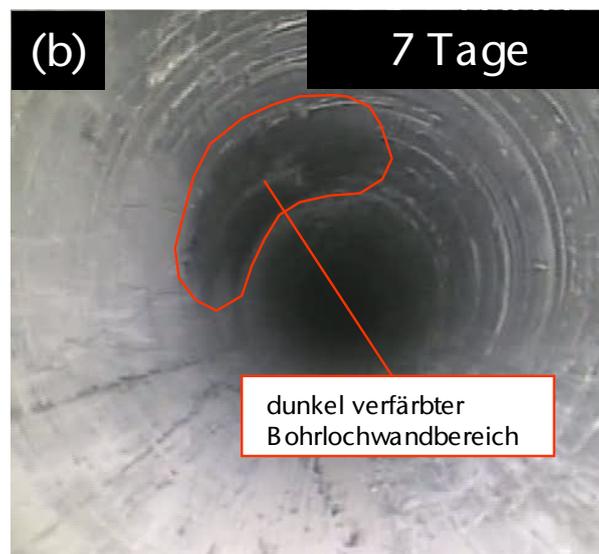
Bild 3.50: Dunkle Verfärbung der Bohrlochwand im linken oberen Konturbereich im sieben Tage alten Teufenbereich von $t_{BL} \approx 0,2 \text{ m}$ bis $t_{BL} \approx 0,4 \text{ m}$

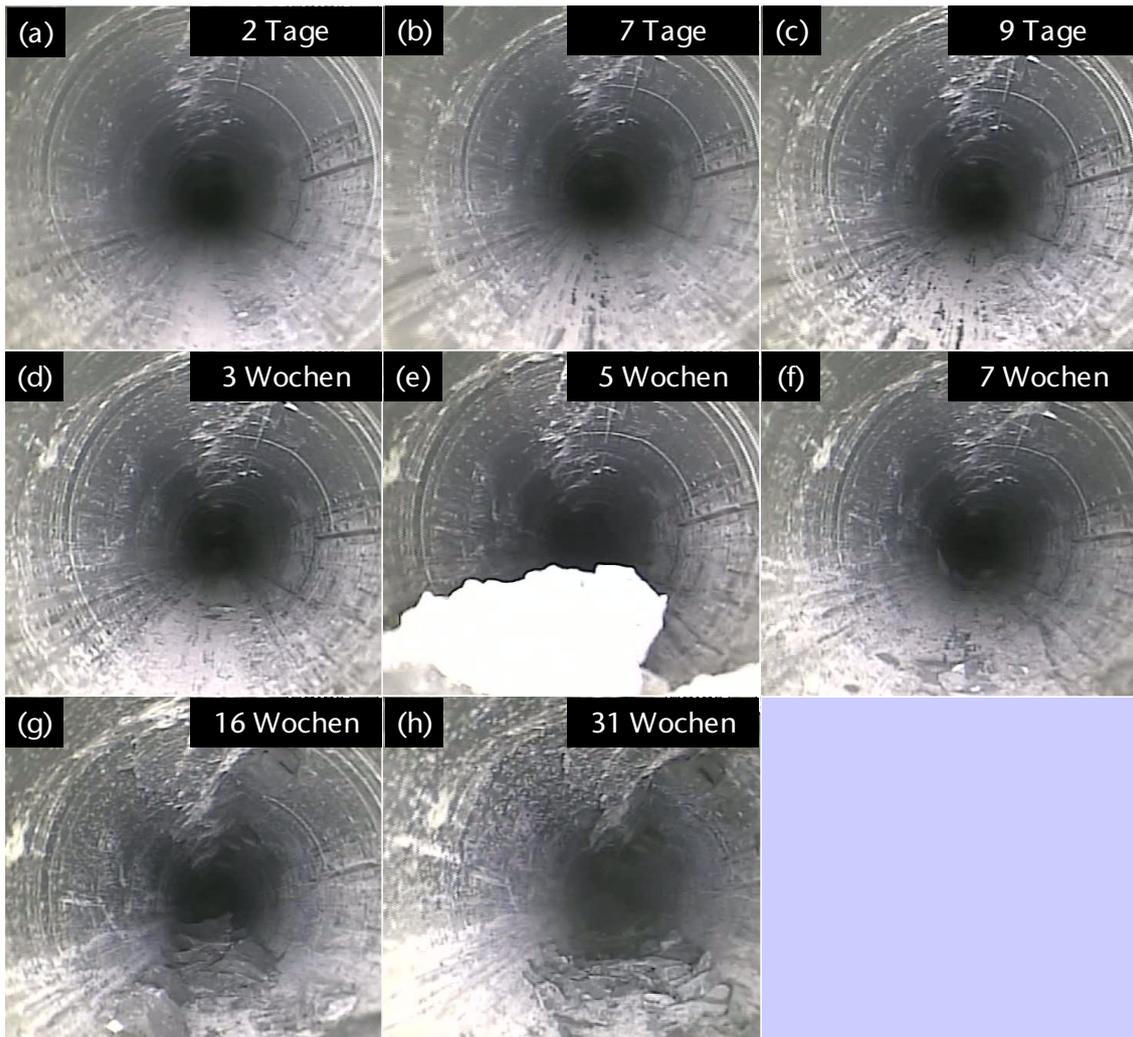
Bild 3.52: Zeitabhängige Entwicklung der Bohrlochwand im Teufenbereich von $t_{BL} \approx 1,6$ m bis $t_{BL} \approx 1,8$ m über einen Observationszeitraum von 31 Wochen mit der Ausbildung von Schichtflächenversagen entlang von bereits zum ersten Observationszeitpunkt detektierbaren Schädigungsstrukturen im oberen Bereich der Bohrlochkontur

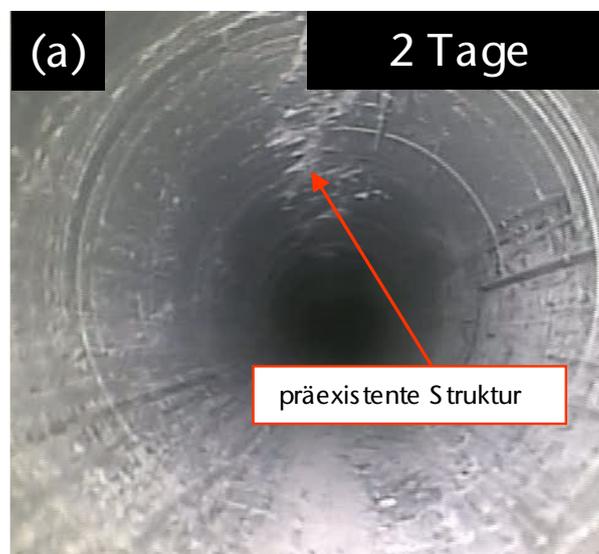
Bild 3.53: Möglicherweise präexistente Struktur in der Bohrlochwand im linken oberen Kurvenbereich im zwei Tage alten Teufenbereich von $t_{BL} \approx 1,6 \text{ m}$ bis $t_{BL} \approx 1,8 \text{ m}$

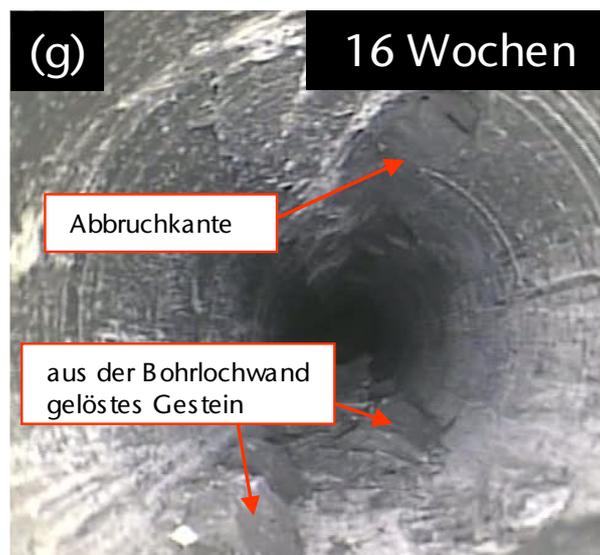
Bild 3.54: Herauslösung von Gestein aus der Bohrlochwand entlang der Struktur im linken oberen Konturbereich sowie Herausbrechen des Gesteins aus der Bohrlochwand im rechten oberen Konturbereich mit einer grafischen Kennzeichnung der Abbruchkante und des lose im Bereich der Bohrlochsohle liegenden, herausgebrochenen Gesteinsmaterials im 16 Tage alten Teufenbereich von $t_{BL} \approx 1,6$ m bis $t_{BL} \approx 1,8$ m

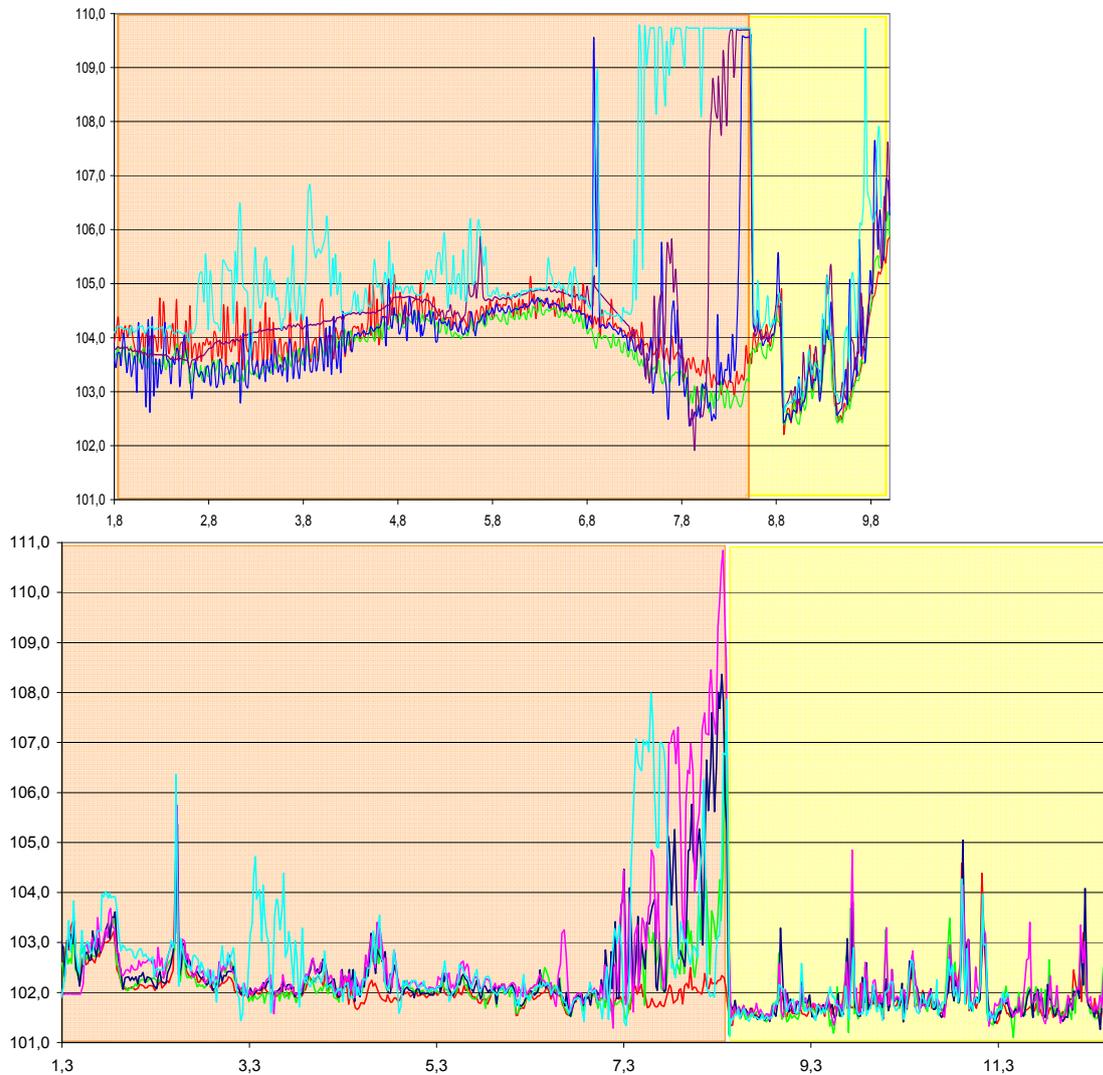
Bild 3.57: Gegenüberstellung von ausgewählten Messergebnissen aus dem Bohrloch BBB-1 (oberes Diagramm) und dem Bohrloch DMB-B3 (unteres Diagramm), Seeska (in Vorbereitung)

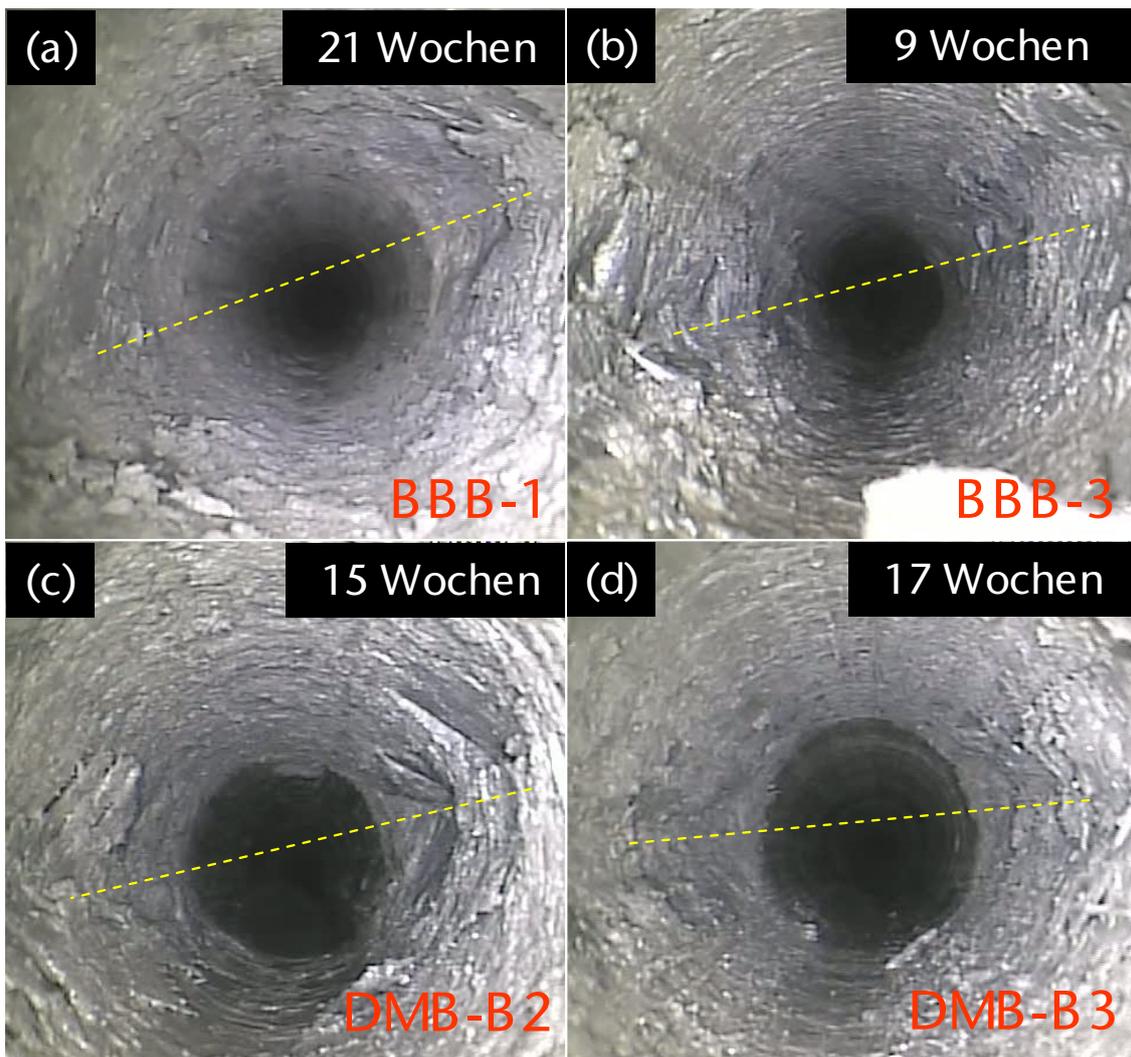
Bild 3.58: Faziesübergangsbereiche zwischen der tonigen und der karbonatreichen Fazies in den vier unterschiedlichen aus der Niche MI heraus abgeteufte Observationsbohrlöchern mit parallelem Verlauf der Bohrlochlängsachse; Visualisierung von imaginären Verbindungslinien zwischen den stark geschädigten Bohrlochkonturbereichen

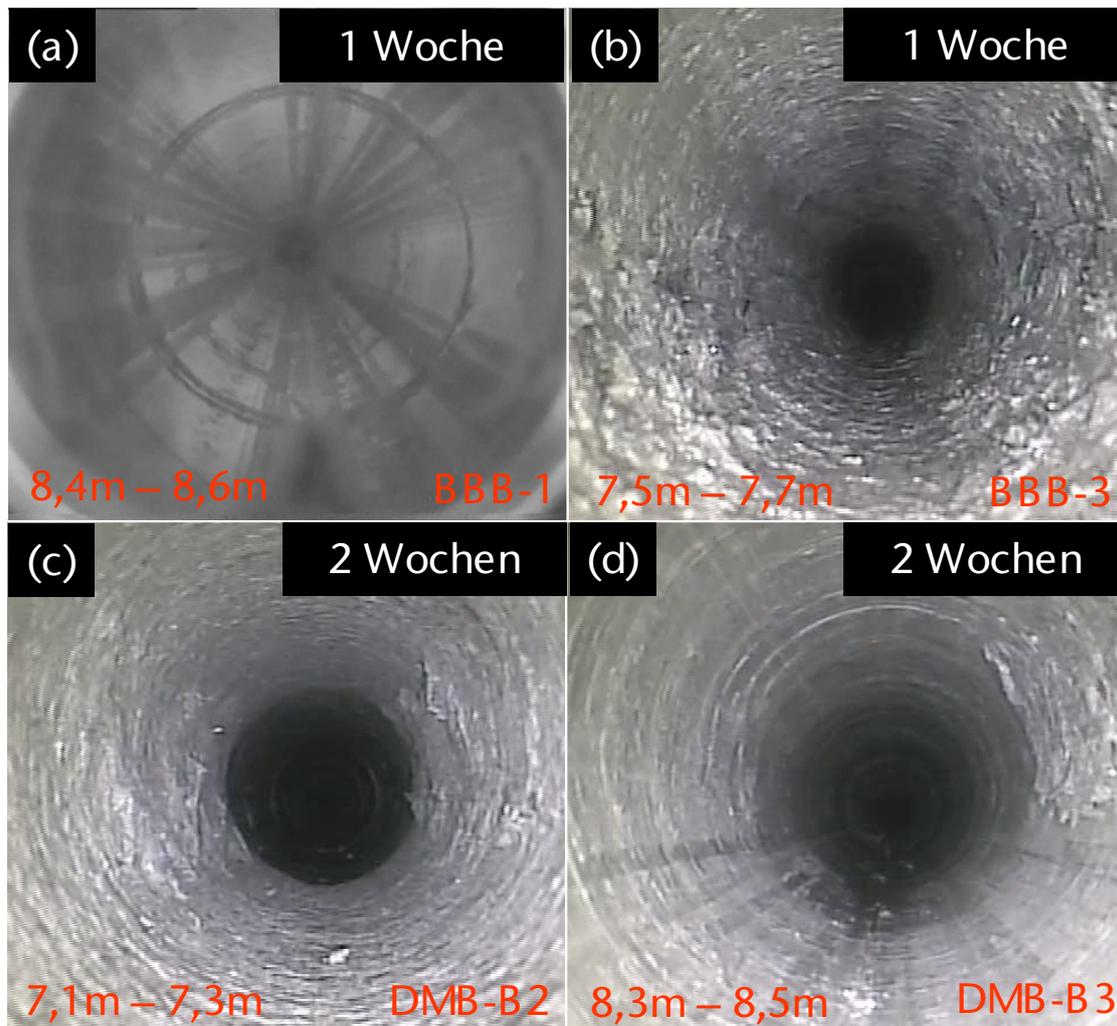
Bild 3.59: Unterschiedliches hydraulisches Verhalten im Bereich der Faziesübergänge von der tonigen in die karbonatreiche Fazies in den vier unterschiedlichen aus der Nische MI heraus abgeteufte Observationsbohrlöchern mit parallelem Verlauf der Bohrlochlängsachsen

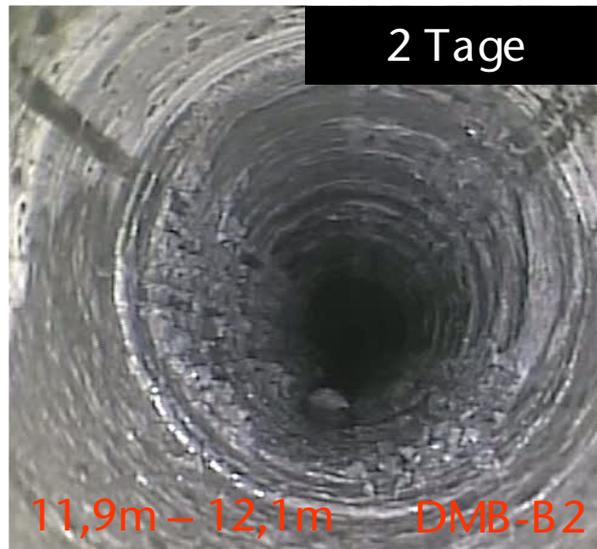
Bild 3.60: Zutritt von Sickerwasser aus dem innerhalb der sandigen Fazies gelegenen Teufenbereich in den innerhalb der karbonatreichen Fazies gelegenen Teufenbereich 2 Tage nach dem Abteufen des Bohrlochs DMB-B2

Es liegt der Verdacht nahe, dass die deutlich größere hydraulische Aktivität der beiden bis in die sandige Fazies hineinreichenden Observationsbohrlöcher auf die größere hydraulische Leitfähigkeit des Gesteins in der sandigen Fazies oder möglicherweise auf die große hydraulische Leitfähigkeit von im Gestein der sandigen Fazies eingeschlossenen sandigen Schichten (*sandy layers*) zurückzuführen ist. Der Verdacht, dass Gebirgswasser, das innerhalb der in der sandigen Fazies gelegenen Teufenbereiche den Observationsbohrlöchern zusickert, für die größeren Mengen an Feuchtigkeit und die schnellere Aufsättigung des Gesteins in der Bohrlochwand in den beiden Observationsbohrlöchern mit den größeren Endteufen verantwortlich ist, wird gestützt durch die Aufnahme der Axial-Bohrlochkamera in Bild 3.60. Die Aufnahme zeigt den Übergangsbereich zwischen der karbonatreichen und der sandigen Fazies innerhalb des Observationsbohrlochs DMB-B2 zwei Tage nach dem Abteufen. Deutlich ist zu erkennen, wie Feuchtigkeit aus dem innerhalb der sandigen Fazies gelegenen Bohrlochabschnitt, in dem die Bohrlochwand zwei Tage nach dem Abteufen bereits komplett durchfeuchtet ist und bereits Aufweichungserscheinungen aufweist, in den innerhalb der karbonatreichen Fazies gelegenen Teufenbereich heruntersickert und dort zunächst das Gestein im Bereich der Bohr-

lochsohle aufsättigt, während im Bereich des Bohrlochfirstes noch trockenes Gestein zu erkennen ist.

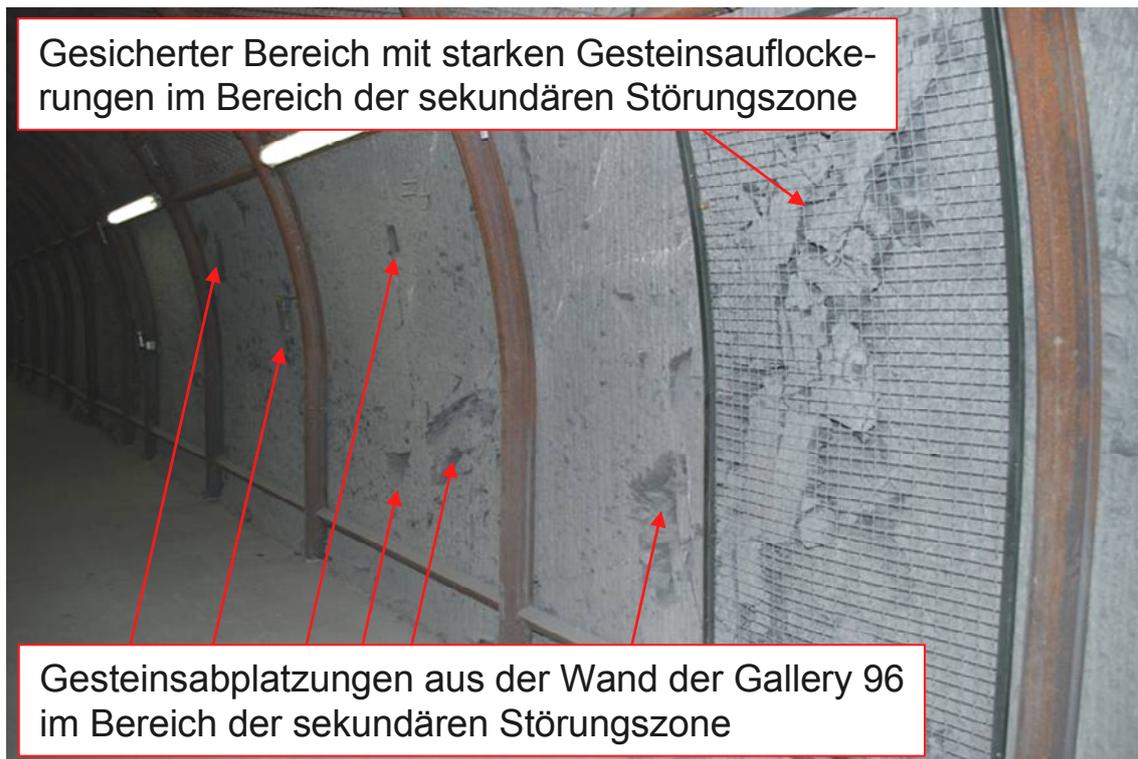
Bild 3.64: Gesteinsabplatzungen und gesicherter Bereich mit Gesteinsauflockerung im Bereich der sekundären Störungszone im Stoßbereich des westlichen Teils der Gallery 96

Bild 3.67 zeigt eine Aufnahme der Kontur der Gallery 08 im Bereich der Hauptstörungszone. Ein Vergleich von Bild 3.67 und Bild 3.64 zeigt, dass die Schädigungen der Gallerykontur durch Gesteinsabplatzungen und Gesteinsauflockerungen im Bereich der sekundären Störungszone etwas stärker ausgeprägt sind als im Bereich der Hauptstörungszone. Der Grund für die stärkeren Schädigungen der Gallerykontur im Bereich der sekundären Störungszone ist

jedoch nicht in einer stärkeren Beeinflussung des Gebirgstragverhaltens durch die sekundäre Störungszone als durch die Hauptstörungszone zu sehen, sondern wohl eher darin, dass die Gallerykontur im Bereich der Hauptstörungszone zum Zeitpunkt der Aufnahme von Bild 3.67 erst zwei Jahre alt gewesen ist (Gallery 08), während die Gallerykontur im Bereich der sekundären Störungszone zum Zeitpunkt der Aufnahme von Bild 3.64 bereits 14 Jahre alt gewesen ist (Gallery 96) und somit in diesem Gallerybereich bereits eine stärkere Austrocknung des Gesteins und eine höhere Anzahl saisonal bedingter Ent- und Aufsättigungszyklen stattgefunden haben. Neben den Gesteinsabplatzungen aus der Gallerykontur können in Bild 3.67 zwei zum Kluft- und Trennflächensystem der Hauptstörungszone gehörende Trennflächen betrachtet werden. Darüber hinaus kann Bild 3.67 entnommen werden, dass im Bereich der beiden Trennflächen ein zusätzlicher Stahlbogen zur Sicherung in die Gallery 08 eingebracht worden ist. Während der Abstand zwischen den Stahlbögen in den übrigen Teufenbereichen der Gallery 08 sowie in der gesamten Gallery 96 $a = 2$ m beträgt, beträgt er für die drei in Bild 3.67 in der Bildmitte dargestellten Stahlbögen, die sich im Bereich der Hauptstörungszone befinden, nur $a = 1$ m.

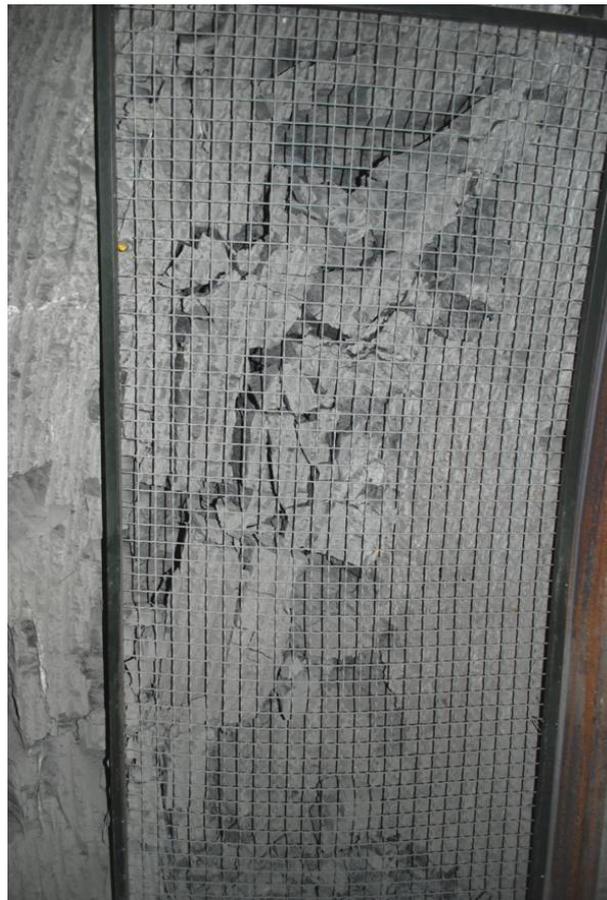
Bild 3.65: Detailaufnahme des gesicherten Konturbereiches mit Gesteinsauflockerung im Bereich der sekundären Störungszone im Stoß des westlichen Teils der Gallery 96

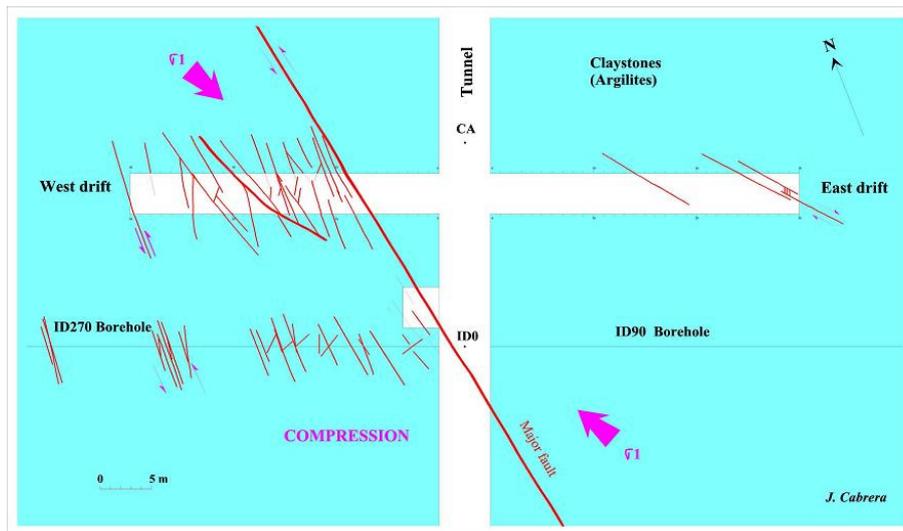
Bild 3.66: Grundriss der Gallery 96 des URL Tournemire und des Tunnels 1881 im Bereich der Gallery 96 mit einer Darstellung der sekundären Störungszone (hier noch bezeichnet als major fault) und der Darstellung detektierte Trennflächen im Gebirge und in der Sohle der Gallery 96, Cabrera et al. (1999)

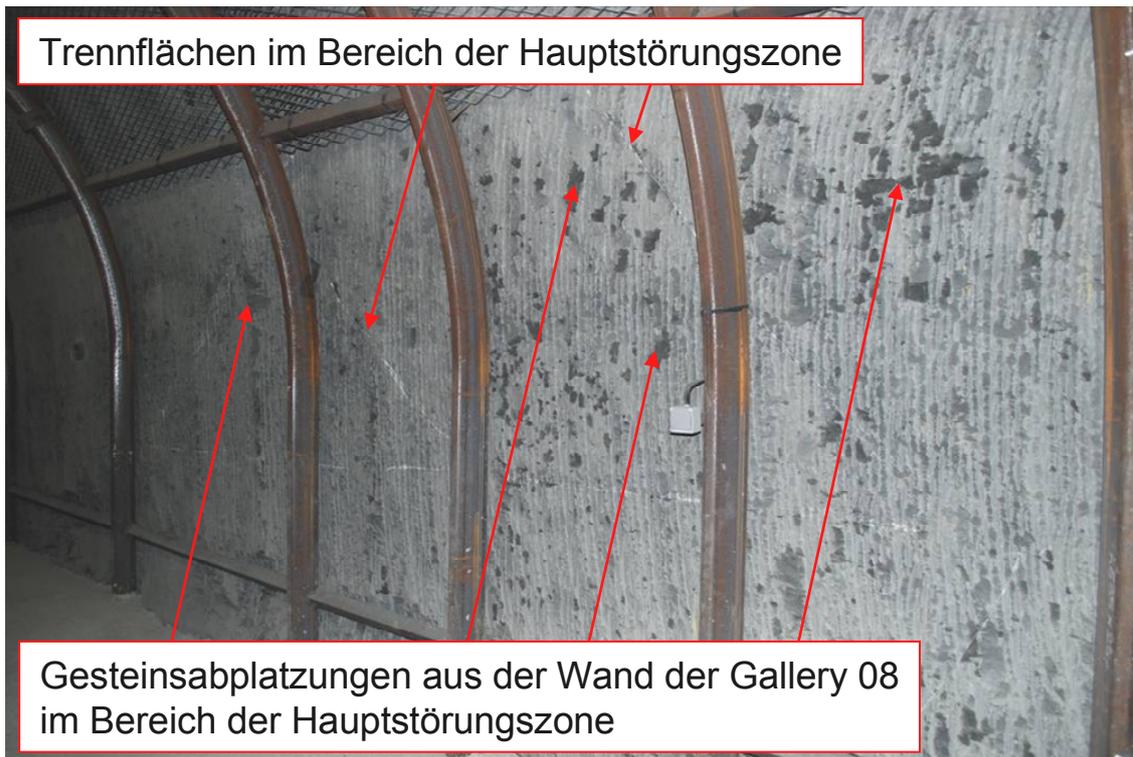
Bild 3.67: Gesteinsabplatzungen und Trennflächen im Bereich der Hauptstörungszone im Stoß der Gallery 08 (Verlängerung des westlichen Teils der Gallery 96)

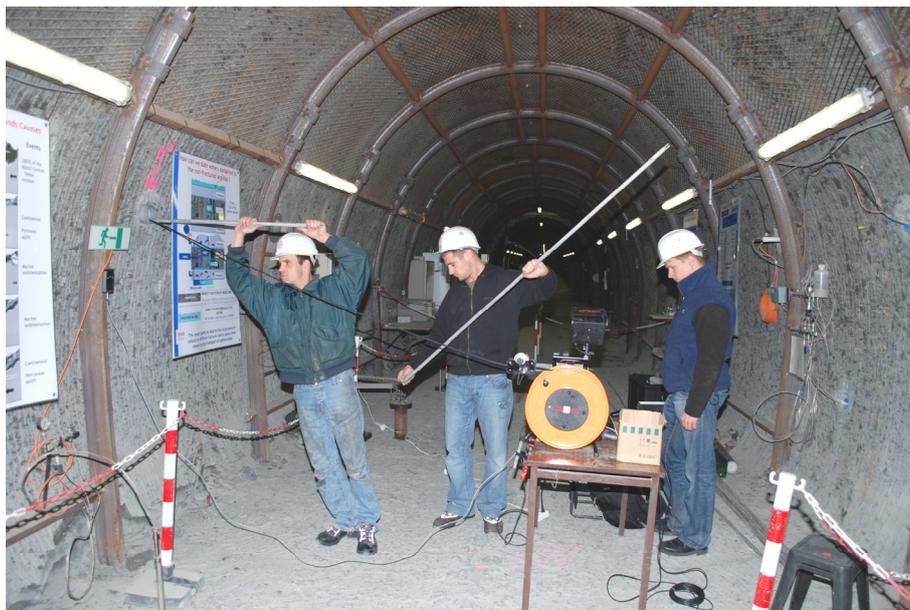
Bild 3.71: Techniker und Ingenieur des LfD&G bei Videoobservationsarbeiten am Bohrloch GEM 90

Des Weiteren ist Tabelle 3.3 zu entnehmen, dass in den Jahren 2011 bis 2014, also zu den letzten vier Observationsterminen und somit innerhalb dieses Vorhabens, keine Befahrung mit der Dreiarmkalibersonde im Observationsbohrloch GEM 90 mehr durchgeführt worden ist. Der Grund dafür, dass innerhalb des Observationsbohrlochs GEM 90 nach dem 08.10.2010 keine Befahrungen mit der Dreiarmkalibersonde mehr stattgefunden haben, ist, dass eine sich bereits zu den vorangehenden Observationszeitpunkten andeutende Abnahme der Standfestigkeit des Gebirges an der Bohrlochwand durch Entfestigungsprozesse schließlich soweit vorangeschritten war, dass weitere Befahrungen mit der sensiblen Messapparatur zur Kalibermessung unmöglich geworden sind, während eine Befahrung des Bohrlochs GEM 90 mit der robusten Axial-Bohrlochkamera weiterhin möglich gewesen ist. Bild 3.71 vermittelt einen Eindruck von den Videoobservationsarbeiten am Observationsbohrloch GEM 90 innerhalb der Gallery 96.

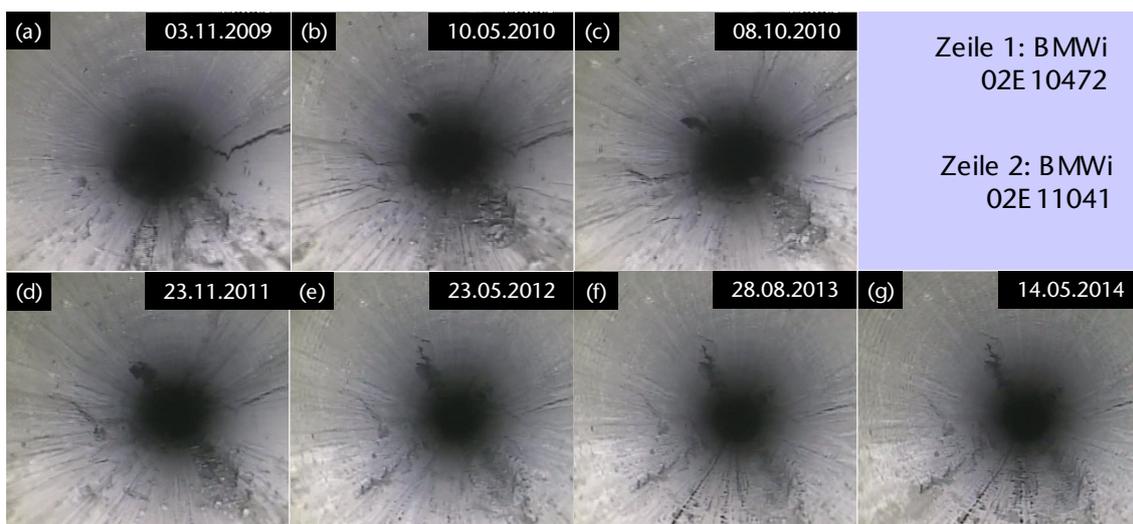
*Bild 3.72: Aufnahmen der Axial-Bohrlochkamera aus dem Teufenbereich von $t_{BL} \approx 1,6$ m bis $t_{BL} \approx 1,8$ m. Die Aufnahmen (a) bis (c) in Zeile 1 sind im Rahmen des Forschungsvorhabens mit dem Förderkennzeichen 02E10472 entstanden und bereits in *Lux et al. (2012)* ausführlich diskutiert worden, während die Aufnahmen (d) bis (g) in der zweiten Zeile im Rahmen dieses Vorhabens generiert worden sind.*

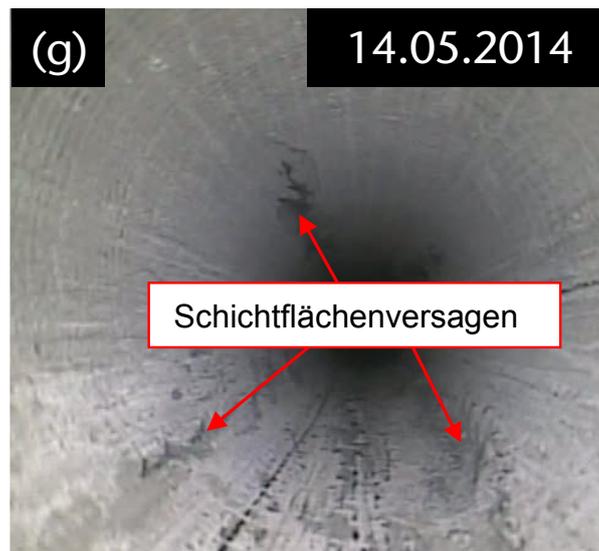
Bild 3.73: Vergrößerte Darstellung von Bild 3.72(g) mit grafischer Kennzeichnung von Schichtflächenversagen im rechten unteren Konturbereich (Vordergrund) und im linken oberen sowie im linken unteren Konturbereich (Hintergrund)

Bei allen drei in Bild 3.73 zu betrachtenden Veränderungen der Bohrlochwandbeschaffenheit handelt es sich um der Richtung der Bohrlochlängsachse folgende Gesteinsabplatzungen an der Bohrlochwand. Neben der vom Anfang des Observationszeitraums an identifizierbaren Gesteinsabplatzung im rechten unteren Konturbereich sind darüber hinaus auch Gesteinsabplatzungen im linken oberen sowie im linken unteren Konturbereich zu betrachten. Anders als die vergleichsweise große Gesteinsabplatzung im rechten unteren Bereich der Bohrlochkontur sind die zwei weiteren Konturbruchstrukturen auf der am 03.11.2009 entstandenen Aufnahme der Axial-Bohrlochkamera in Bild 3.72(a) noch nicht zu erkennen.

Während die tiefer im Bohrloch gelegene Bruchstruktur im linken oberen Konturbereich erstmals auf der am 08.10.2010 entstandenen und in Bild 3.72(c) dargestellten Aufnahme der

Axial-Bohrlochkamera deutlich zu erkennen ist, kann die Bruchstruktur im linken unteren Bohrlochkonturbereich erstmals auf der am 23.05.2012 generierten und in Bild 3.72(e) dargestellten Aufnahme erkannt werden. Daraus wird deutlich, dass der Nachbruch im linken oberen Bohrlochkonturbereich sich im Zeitraum zwischen der Kamerabefahrung am 03.11.2009 und der Kamerabefahrung am 10.05.2010 aus einem tiefer im Bohrloch GEM 90 gelegenen Teufenbereich bis in den betrachteten Teufenbereich von $t_{BL} \approx 1,6$ m bis $t_{BL} \approx 1,8$ m hinein ausbreitet.

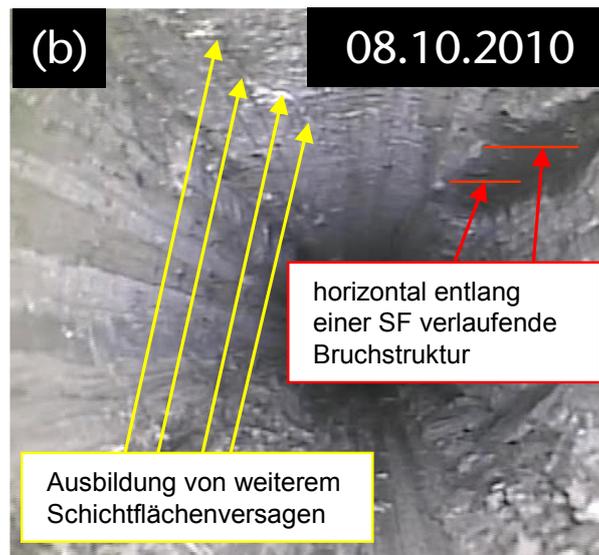
Bild 3.76: Vergrößerte Darstellung von Bild 3.75(b) mit einer Kennzeichnung der nahezu horizontal entlang einer Schichtfläche verlaufenden Bruchstruktur im rechten oberen Bohrlochkonturbereich (rote Pfeile) und der Kennzeichnung eines Risses, der die Ausbildung von weiterem Schichtflächenversagen ankündigt (gelbe Pfeile), Lux et al. (2012)

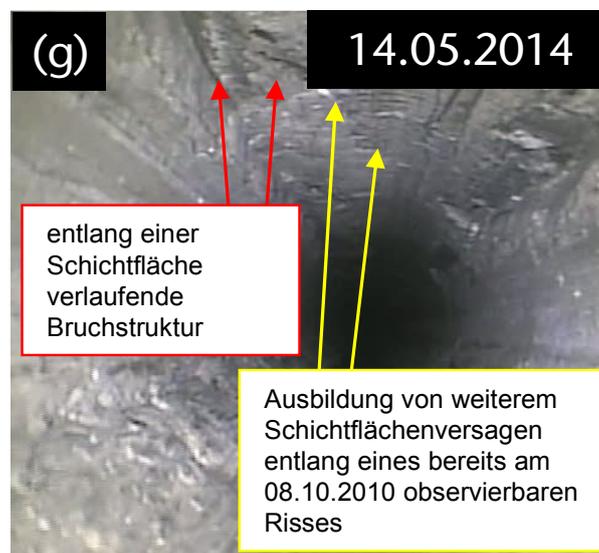
Bild 3.77: Vergrößerte Darstellung von Bild 3.75(g) mit einer Kennzeichnung der nahezu horizontal entlang einer Schichtfläche verlaufenden Bruchstruktur im linken oberen Bohrlochkonturbereich (rote Pfeile) und der Kennzeichnung des bereits in Bild 3.76 grafisch hervorgehobenen Risses, entlang dessen die Ausbildung von weiterem Schichtflächenversagen zeitabhängig in tiefere Bohrlochbereiche voranschreitet (gelbe Pfeile)

Auch in den weiteren Konturbereichen innerhalb des betrachteten Teufenbereichs von $t_{BL} \approx 2,4$ m bis $t_{BL} \approx 2,6$ m erweisen sich die zeitabhängigen Entfestigungsprozesse des Ge-

steins entlang der Bohrlochwand in ihrer Entwicklung als langsamer als es der Zustand der Bohrlochwand zum ersten Observationstermin, an dem die Axial-Bohrlochkamera zum Einsatz gekommen ist (03.11.2009), vermuten ließ. Der im Rahmen von *Lux et al. (2012)* bereits nach den ersten drei Observationsterminen mit den dazugehörigen Aufnahmen der Axial-Bohrlochkamera in Bild 3.75(a) bis Bild 3.75(c) formulierte Eindruck einer starken Verlangsamung der zeitabhängig ablaufenden Schädigungsprozesse wird durch die im Rahmen dieses Vorhabens generierten und in Bild 3.75(d) bis Bild 3.75(g) dargestellten Aufnahmen aus dem Tiefenbereich von $t_{BL} \approx 2,4$ m bis $t_{BL} \approx 2,6$ m somit vollständig bestätigt.

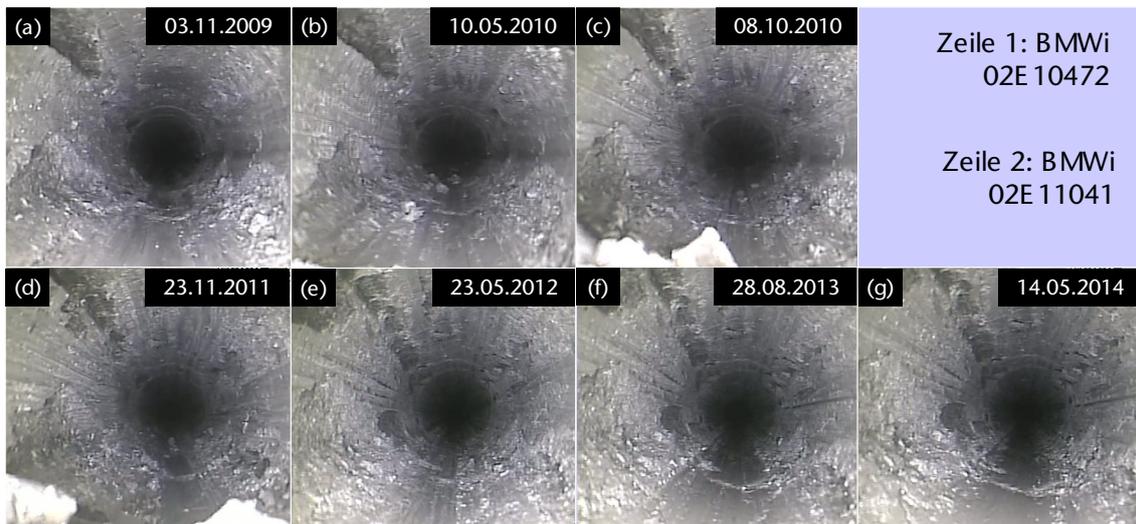
Bild 3.78: Aufnahmen der Axial-Bohrlochkamera aus dem Teufenbereich von $t_{BL} \approx 5,5$ m bis $t_{BL} \approx 5,7$ m

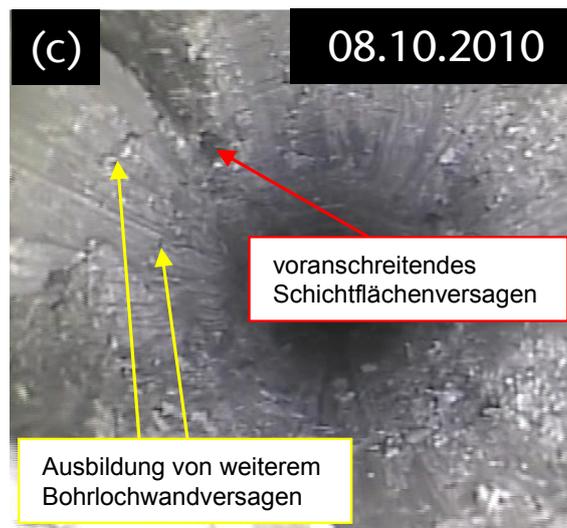
Bild 3.79: Vergrößerte Darstellung von Bild 3.78(c) mit einer Kennzeichnung des voranschreitenden Schichtflächenversagens im linken oberen Bereich der Bohrlochkontur (roter Pfeil) sowie mit der Kennzeichnung von sich im linken Bereich der Bohrlochkontur ausbildenden Rissstrukturen, die den Beginn der Entwicklung eines weiteren Bohrlochkonturversagens darstellen (gelbe Pfeile), Lux et al. (2012)

- (1) zu einer weiteren Gesteinsabplatzung im linken oberen Bereich der Bohrlochkontur kommt und
- (2) sich einige Risse im linksseitigen Bereich der Bohrlochkontur bilden, die wahrscheinlich den Beginn einer neuen Gesteinsablösung aus der Bohrlochwand heraus darstellen.

Diese weitere Gesteinsabplatzung mit Kennzeichnung durch einen roten Pfeil sowie die sich ausbildenden Risse in der Bohrlochwand mit Kennzeichnung durch gelbe Pfeile werden in Bild 3.79 grafisch hervorgehoben. Bild 3.79 stellt eine vergrößerte Darstellung von Bild 3.78(c) dar.

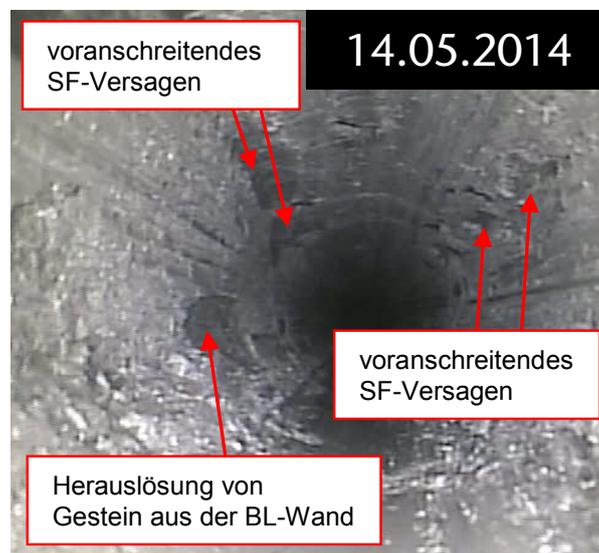
Bild 3.80: Vergrößerte Darstellung von Bild 3.78(g) mit einer Kennzeichnung von weiter in Richtung des Bohrlochtiefsten voranschreitendem Schichtflächenversagen im linken oberen Bereich der Bohrlochkontur sowie von sich in die entgegengesetzte Richtung ausbreitendem Schichtflächenversagen im rechten oberen Bereich der Bohrlochkontur und der Kennzeichnung einer größeren Gesteinsherauslösung im linken unteren Bereich der Bohrlochkontur

reichs in den letzten drei Jahren des Observationszeitraums zeigt Bild 3.80 eine vergrößerte Darstellung von Bild 3.78(g) inklusive einer grafischen Hervorhebung der drei signifikantesten, nach dem 08.10.2010 aufgetretenen Bohrlochwandbeschaffenheitsveränderungen.

Wie die Betrachtung von Bild 3.78(g) zeigt, ist es im Teufenbereich zwischen $t_{BL} \approx 5,5$ m und $t_{BL} \approx 5,7$ m anders als im vorangehend betrachteten Teufenbereich zwischen $t_{BL} \approx 2,4$ m und $t_{BL} \approx 2,6$ m nach dem 08.10.2010 nicht zu einer Verlangsamung, sondern offensichtlich eher zu einer Beschleunigung der Bruchprozesse im Gestein der Bohrlochwand gekommen. Im linken oberen Bereich der Bohrlochkontur setzt sich das schichtungsbedingte Bohrlochwandversagen weiter in die tiefer im Bohrloch gelegenen Bereiche hinein fort.

Das Versagen des Gebirges in den Schichtflächen im rechten oberen Bereich der Bohrlochkontur ist im betrachteten Teufenbereich zwischen $t_{BL} \approx 5,5$ m und $t_{BL} \approx 5,7$ m über den gesamten in Bild 3.78 dokumentierten Observationszeitraum hinweg wesentlich schwächer ausgeprägt als im linken oberen Bereich der Bohrlochkontur.

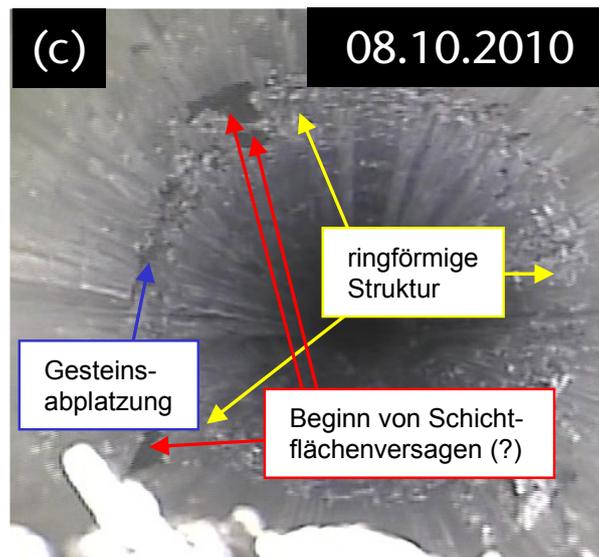
Bild 3.82: Vergrößerte Darstellung von Bild 3.81(c) mit einer Kennzeichnung von Gesteinsabplatzungen aus der Bohrlochwand heraus im linken oberen und im linken unteren Bereich der Bohrlochkontur (rote Pfeile) sowie mit der Kennzeichnung einer ringförmig um die Bohrlochkontur herumreichenden Struktur (gelbe Pfeile) und einer Gesteinsabplatzung aus der Bohrlochwand heraus im linken Stoßbereich, Lux et al. (2012)

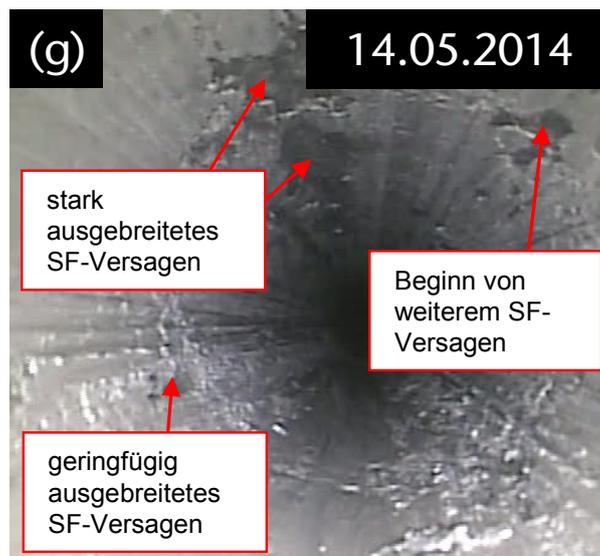
Bild 3.83: Vergrößerte Darstellung von Bild 3.81(g) mit einer Kennzeichnung von stark ausgeprägtem schichtflächenbedingtem Bohrlochwandversagen im linken oberen Bereich der Bohrlochkontur sowie mit der Kennzeichnung von zwischen dem 08.10.2010 und dem 14.05.2014 nur geringfügig angewachsenem schichtflächenbedingtem Bohrlochwandversagen im linken unteren Bereich der Bohrlochkontur und erst zum 23.05.2012 observierbarem Versagen des Gesteins in den Schichtflächen im rechten oberen Konturbereich

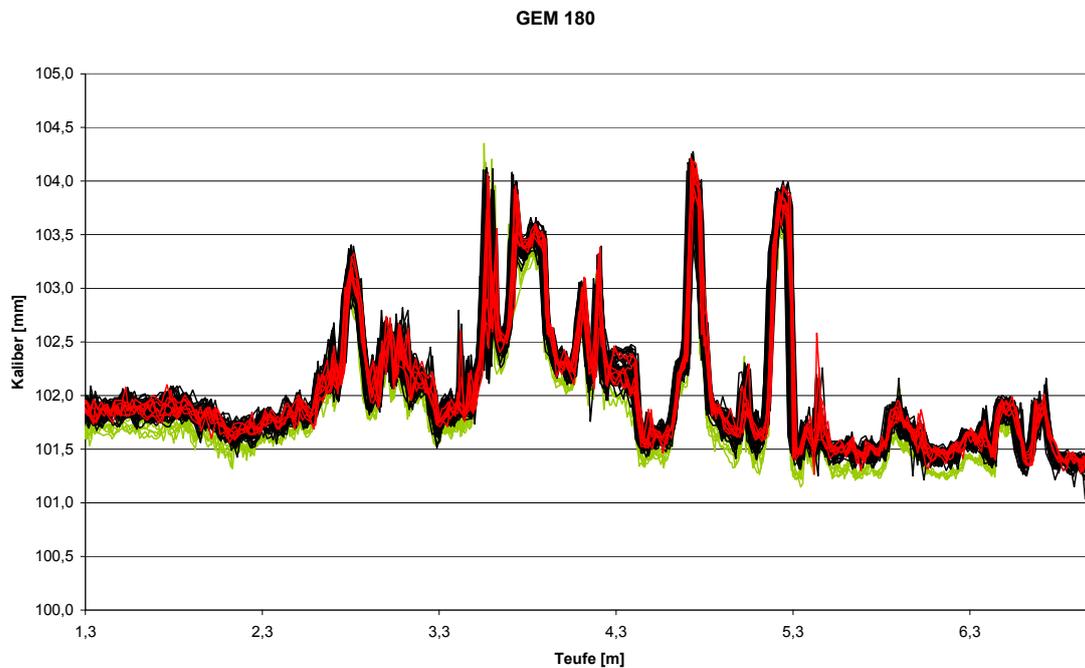
Bild 3.84: Zusammenstellung der Messergebnisse aller im Bohrloch GEM 180 mit der Dreiarmkalibersonde im Zeitraum zwischen dem 26.09.2007 und dem 14.05.2014 durchgeführten Messungen. Die Ergebnisse der ersten Befahrung vom 26.09.2007 sind in Grün dargestellt, während die Messergebnisse der letzten Befahrung vom 14.05.2014 rot dargestellt werden.

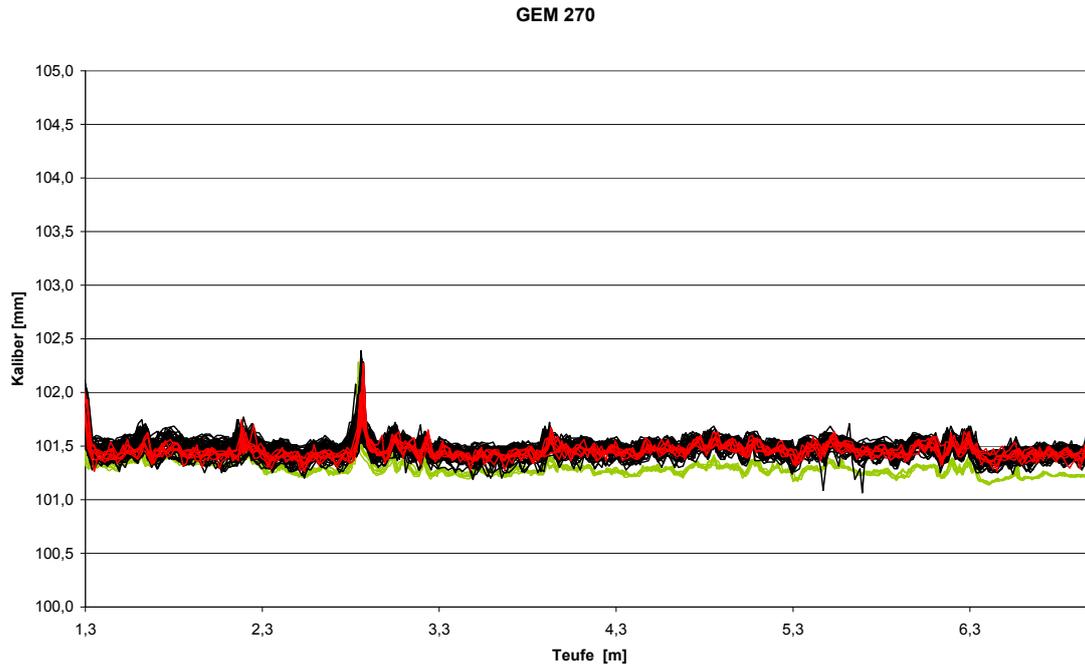
Bild 3.85: Zusammenstellung der Messergebnisse aller im Bohrloch GEM 270 mit der Dreiarmkalibersonde im Zeitraum zwischen dem 26.09.2007 und dem 14.05.2014 durchgeführten Messungen. Die Ergebnisse der ersten Befahrung vom 26.09.2007 sind in Grün dargestellt, während die Messergebnisse der letzten Befahrung vom 14.05.2014 rot dargestellt werden.

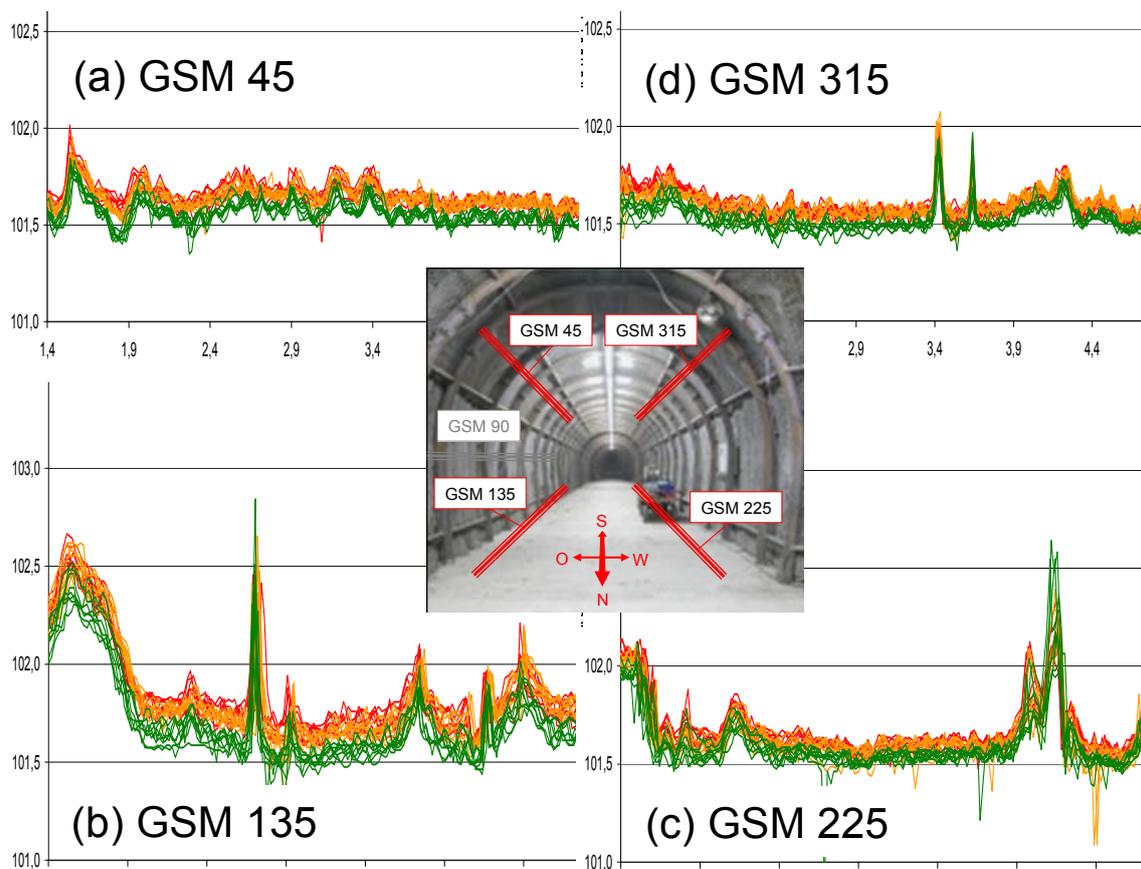
Bild 3.86: Gegenüberstellung aller Messergebnisse der Dreiarmkalibersonde aus den Bohrlochern GSM 45, GSM 135, GSM 225 und GSM 315 bis zum 08.10.2010, Lux et al. (2012)
