Lehrstuhl für Deponietechnik und Geomechanik Technische Universität Clausthal

**Kopplung der Softwarecodes FLAC^{3D} und TOUGH2
in Verbindung mit in situ-, laborativen und numerischen Unter-
suchungen zum thermisch-hydraulisch-mechanisch gekoppelten
Verhalten von Tongestein unter Endlagerbedingungen**

Teil I: Untersuchungen in Feld und Labor

Abschlussbericht zum BMWi-Forschungsvorhaben

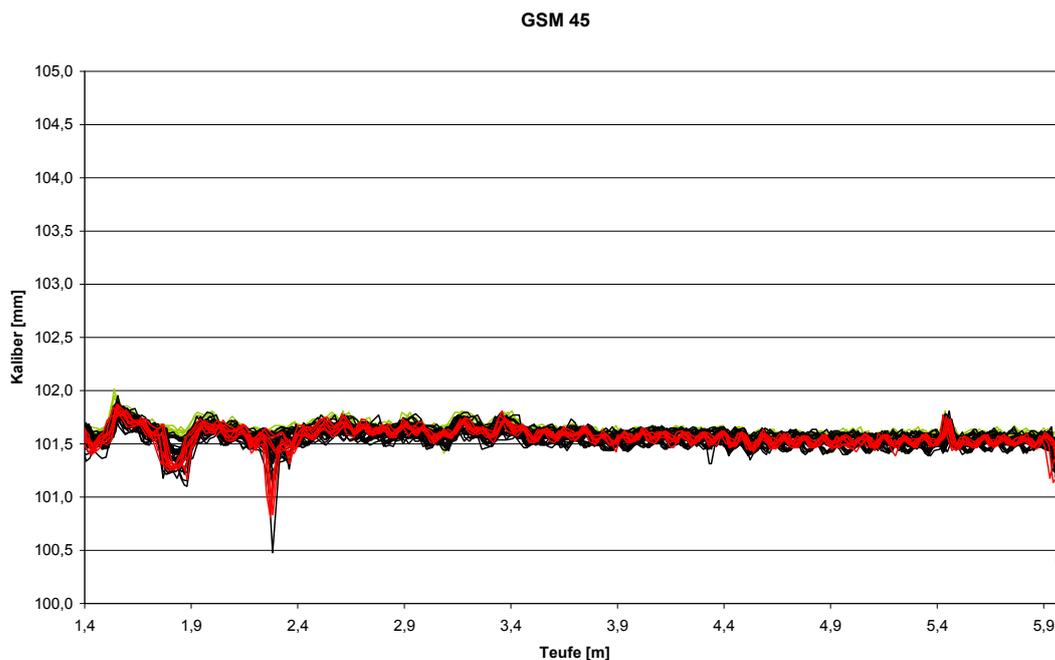
Bild 3.88: Zusammenstellung der Messergebnisse aller im Bohrloch GSM 45 mit der Dreiarmkalibersonde im Zeitraum zwischen dem 06.11.2009 und dem 14.05.2014 durchgeführten Messungen. Die Ergebnisse der ersten Befahrung vom 06.11.2009 sind in Grün dargestellt, während die Messergebnisse der letzten Befahrung vom 14.05.2014 rot dargestellt werden.

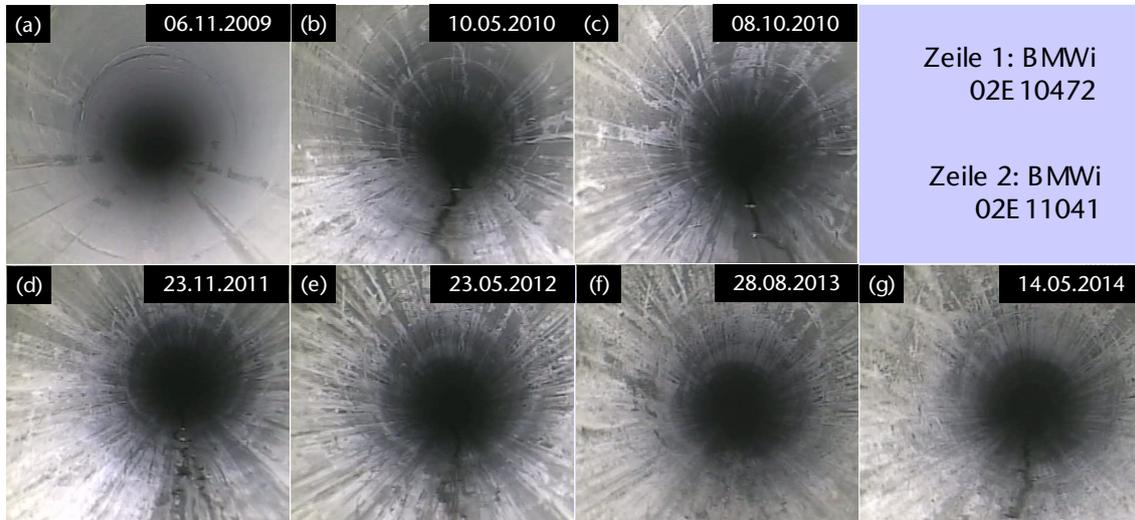
Bild 3.91: Dokumentation der zeitabhängigen Entwicklung im Teufenbereich von $t_{BL} \approx 0,7$ m bis $t_{BL} \approx 0,9$ m innerhalb des Observationszeitraums vom 06.11.2009 bis zum 14.05.2014

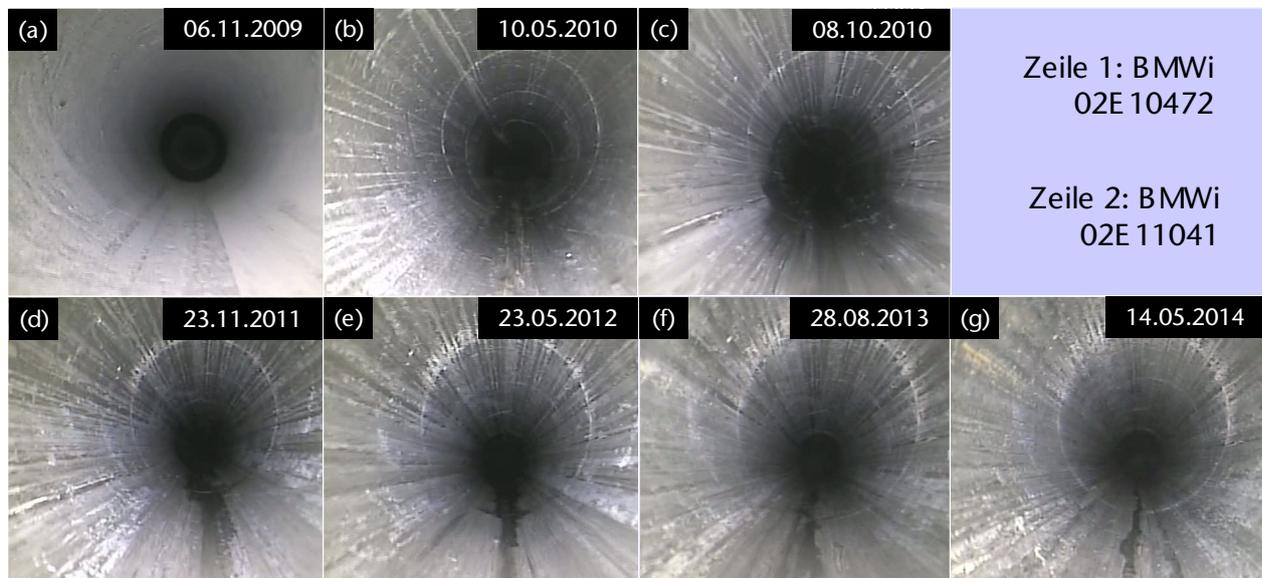
Bild 3.92: Dokumentation der zeitabhängigen Entwicklung der Bohrlochwand im Teufenbereich von $t_{BL} \approx 1,3$ m bis $t_{BL} \approx 1,5$ m innerhalb des Observationszeitraums vom 06.11.2009 bis zum 14.05.2014

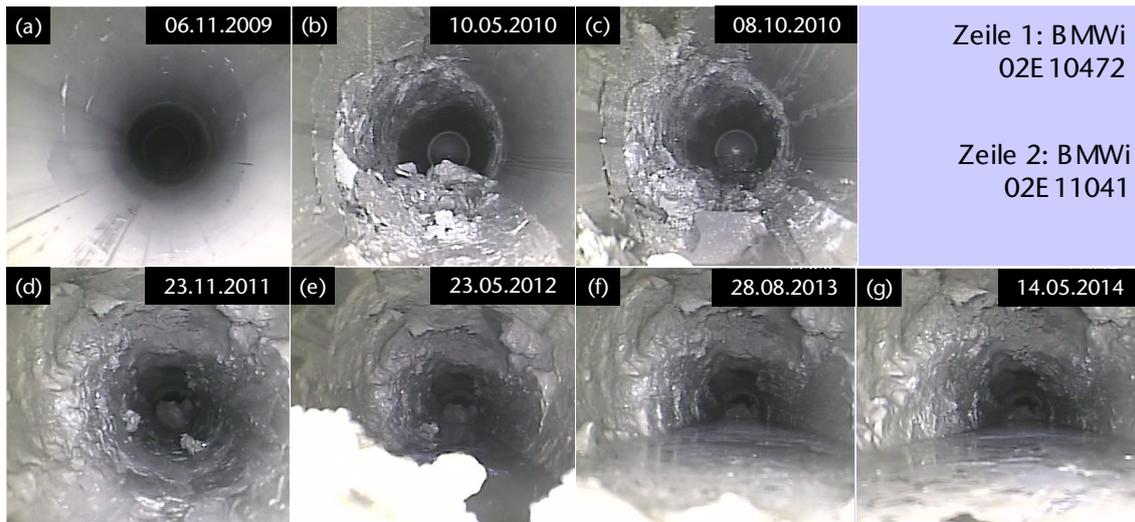
Bild 3.96: Dokumentation der zeitabhängigen Entwicklung der Bohrlochwand im Teufenbereich von $t_{BL} \approx 5,1$ m bis $t_{BL} \approx 5,3$ m innerhalb des Observationszeitraums vom 06.11.2009 bis zum 14.05.2014

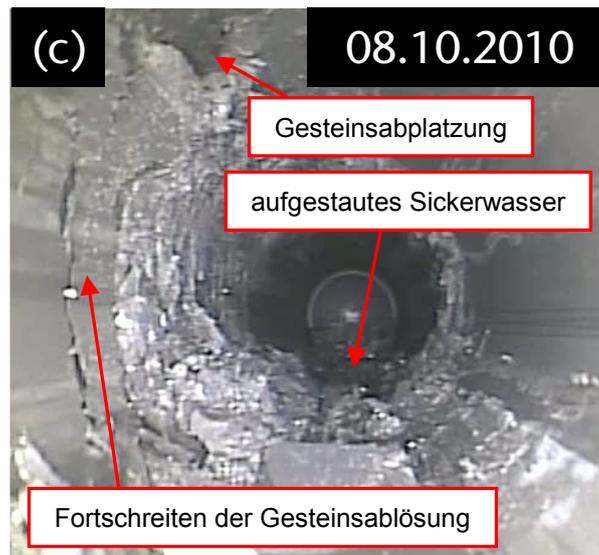
Bild 3.98: Vergrößerte Darstellung von Bild 3.96(c) mit einer grafischen Kennzeichnung von einer Gesteinsabplatzung im Firstbereich, einer fortschreitenden Herauslösung von Gestein aus der Bohrlochwand heraus sowie von aufgestautem Sickerwasser im hinteren Teufenbereich des Bohrlochs GSM 90, Lux et al. (2012)

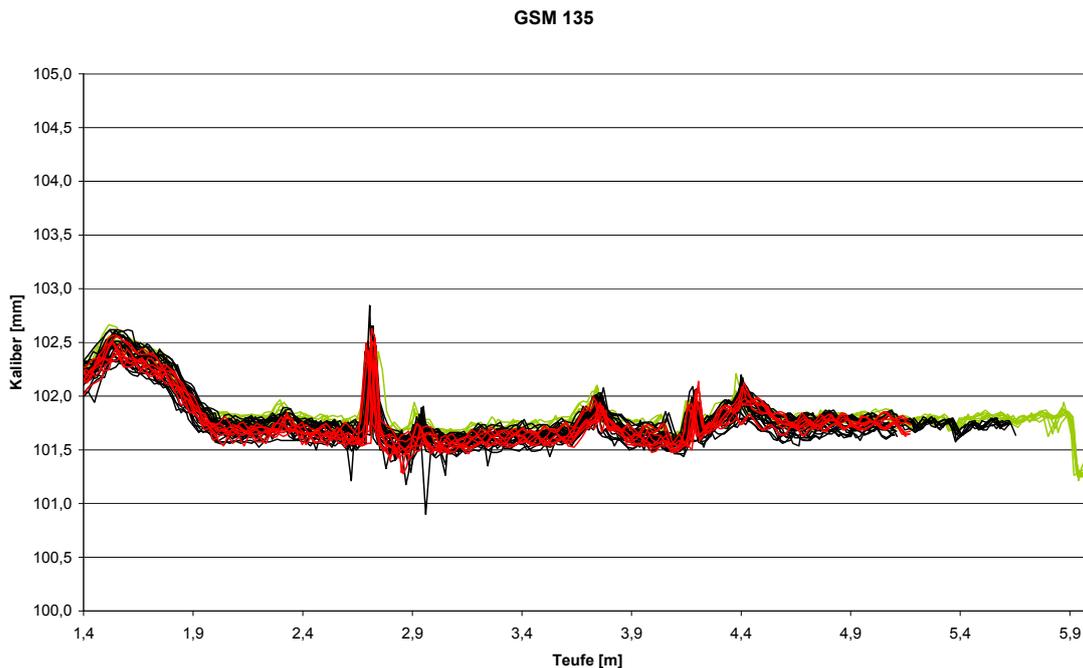
Bild 3.100: Zusammenstellung der Messergebnisse aller im Bohrloch GSM 135 mit der Dreiarmkalibersonde im Zeitraum zwischen dem 06.11.2009 und dem 23.05.2012 durchgeführten Messungen. Die Ergebnisse der ersten Befahrung vom 06.11.2009 sind in Grün dargestellt, während die Messergebnisse der letzten Befahrung vom 23.05.2012 rot dargestellt werden.

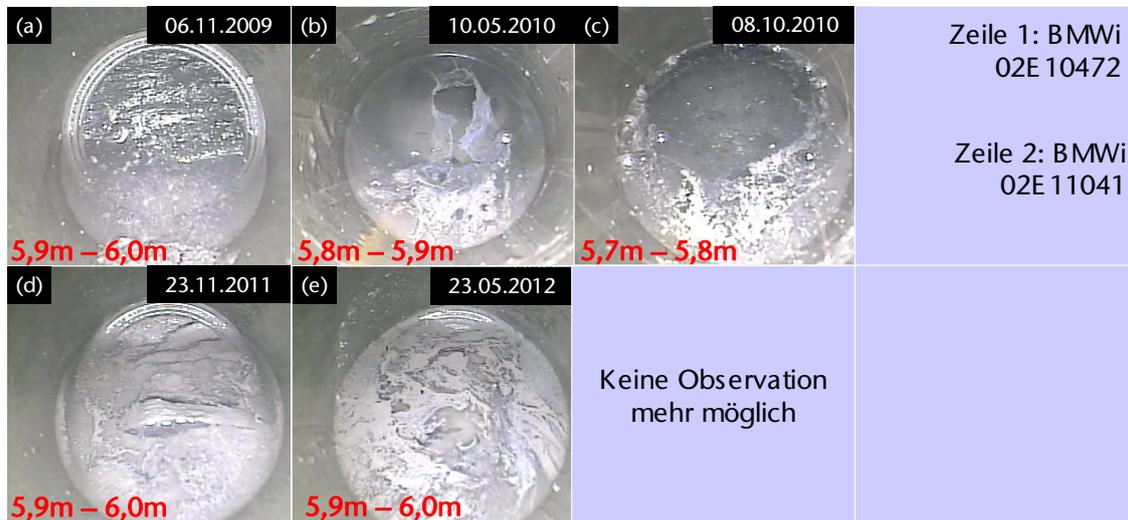
Bild 3.103: Dokumentation der zeitabhängigen Entwicklung der Bohrlochkontur im Teufenbereich unmittelbar am Bohrlochtiefsten innerhalb des Observationszeitraums vom 06.11.2009 bis zum 23.05.2012 mit einem vorübergehenden Anstieg des Sickerwasserspiegels

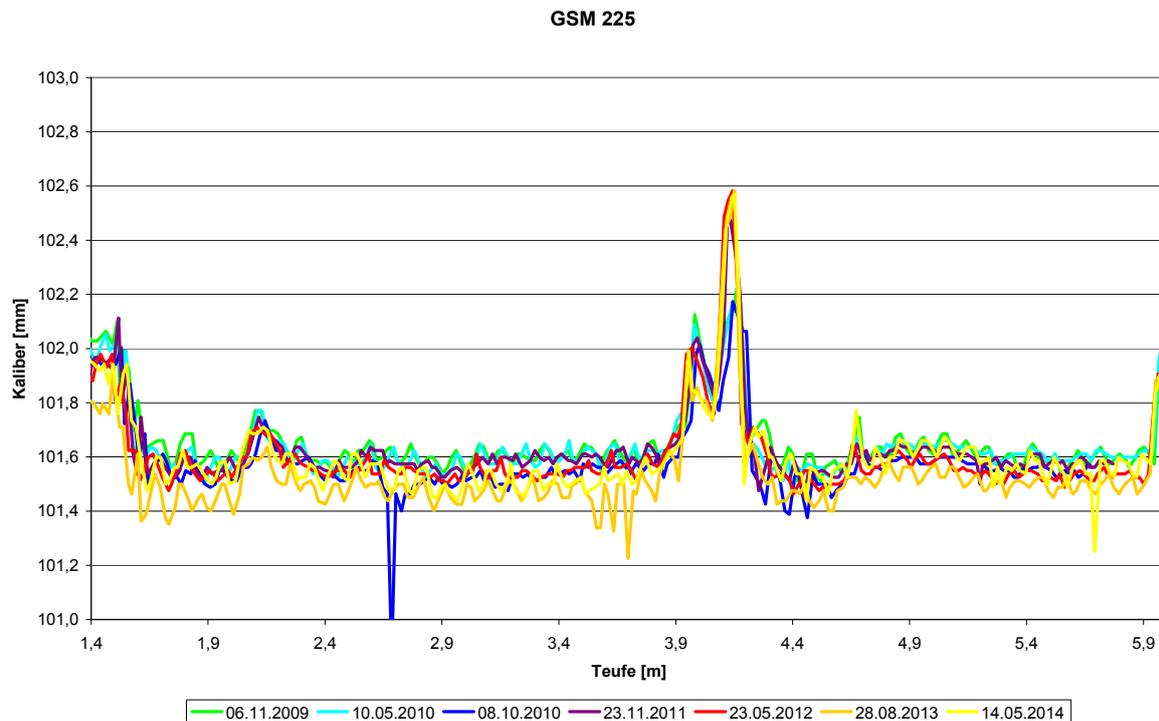
Bild 3.107: Zusammenstellung der Messergebnisse der Einfahrten unter $\phi = 0^\circ$ im Bohrloch GSM 225 mit der Dreiarmkalibersonde im Zeitraum zwischen dem 06.11.2009 und dem 14.05.2014

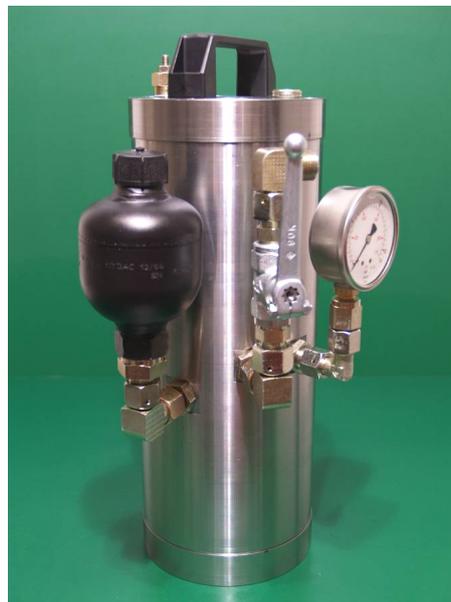
Bild 4.2: Triaxialdruckzelle zur Konservierung von Tongesteinsprüfkörpern des Lehrstuhls für Deponietechnik und Geomechanik, Czaikowski & Lux (2008)

Neben instantan von der beim Herausbohren erfolgenden Beanspruchungsänderung hervorgerufenen elastischen oder elastoplastischen Deformationen können durch den beim Herausbohren und bei der Zutageförderung der Bohrkerne eintretenden Abbau der einwirkenden äußeren mechanischen und hydraulischen Beanspruchungen sowie durch die veränderten klimatischen Bedingungen (Luftfeuchtigkeit) auch zeitabhängige Deformations- und Schädigungsprozesse hervorgerufen werden, wenn nicht durch eine geeignete Konservierung des erbohrten Bohrkernmaterials dafür gesorgt wird, dass das zutagegeförderte Gestein möglichst kurzfristig wieder einem Spannungszustand, der in seiner Größenordnung nahe dem in situ-Spannungszustand liegt, ausgesetzt wird und gleichzeitig ein Austrocknen verhindert wird. Daher sind die erbohrten Gesteinskerne aus den Bohrungen BDM-B1 bis BDM-B3 zum großen Teil unmittelbar nach ihrer Zutageförderung und der im direkten Anschluss daran durchgeführten Bohrkerndokumentation auf Prüfkörpergröße abgelängt und danach zunächst in speziell zur Bohrkern-/Prüfkörperaufbewahrung entwickelten Druckzellen bei einem isostatischen Druckzustand von $\sigma_{pc} = 3,5 \text{ MPa}$ konserviert worden. Bild 4.2 zeigt ein Exemplar der am LfD&G entwickelten Triaxialdruckzellen zur Konservierung von Tongesteinsprüfkörpern.

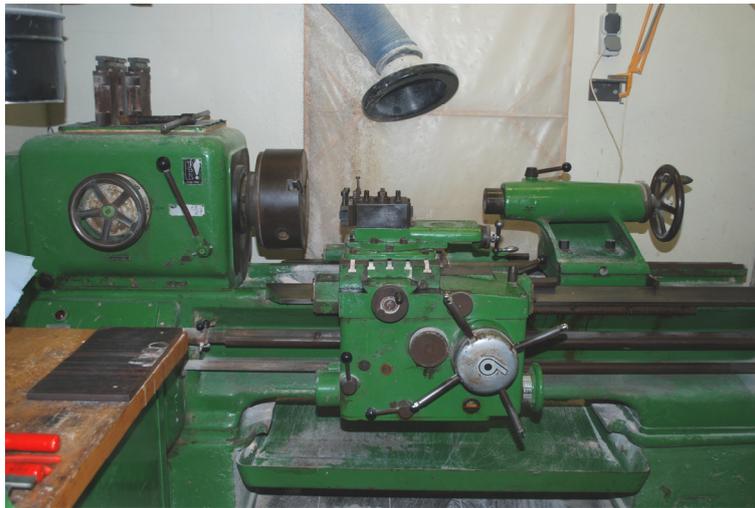
Bild 4.3: Drehbank zur Herstellung von Gesteinsprüfkörpern am Lehrstuhl für Deponietechnik und Geomechanik

Nach der Entnahme aus den Druckzellen sind die Stirnflächen der zylindrischen Prüfkörper zur Gewährleistung planparalleler Endflächen auf der in Bild 4.3 gezeigten Drehbank des

LfD&G bearbeitet worden. Auf eine weitere Bearbeitung der Mantelflächen der Prüfkörper ist verzichtet worden, um die Beeinflussung der Prüfkörper bei der Versuchsvorbereitung auf ein absolut notwendiges Minimum zu reduzieren.

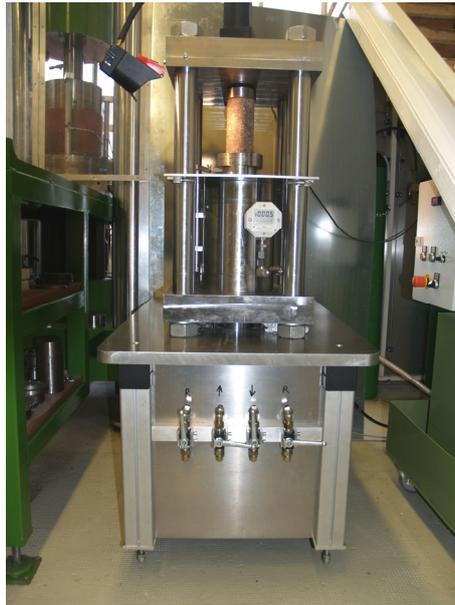
Bild 4.4: 250 kN-Druckprüfanlage des Lehrstuhls für Deponietechnik und Geomechanik

Die Kurzzeitversuche unter einaxialer Kompressionsbeanspruchung (UC = Uniaxial Compression) sind auf der in Bild 4.4 gezeigten hydraulisch gesteuerten 250 kN-Druckprüfmaschine erfolgt. Nach dem Einbau zwischen die Druckplatten der Prüfmaschine sind die Prüfkörper mit einer konstanten Verzerrungsrate von $\dot{\epsilon} = 0,025 \text{ \% / min}$ bis zum Erreichen der Bruchlast in axialer Richtung kontinuierlich belastet worden. Die für die Versuchsauswertung erforderliche messtechnische Erfassung der spannungsabhängigen Axialstauchung ist mittels eines Induktivwegaufnehmers erfolgt. Der auf die Prüfkörper einwirkende Axialdruck ist durch Umrechnung des mittels Absolutdruckaufnehmer im Prüfzylinder gemessenen Hydraulikdruckes ermittelt worden. Die Versuchstemperatur hat der Raumtemperatur entsprechen (RT $\approx 25^\circ\text{C}$).

Als Prüfeinrichtung für die Kurzzeitversuche unter triaxialer Kompressionsbeanspruchung (TC – Triaxial Compression) sind die bereits in Bild 4.4 gezeigten Belastungsrahmen in Ver-

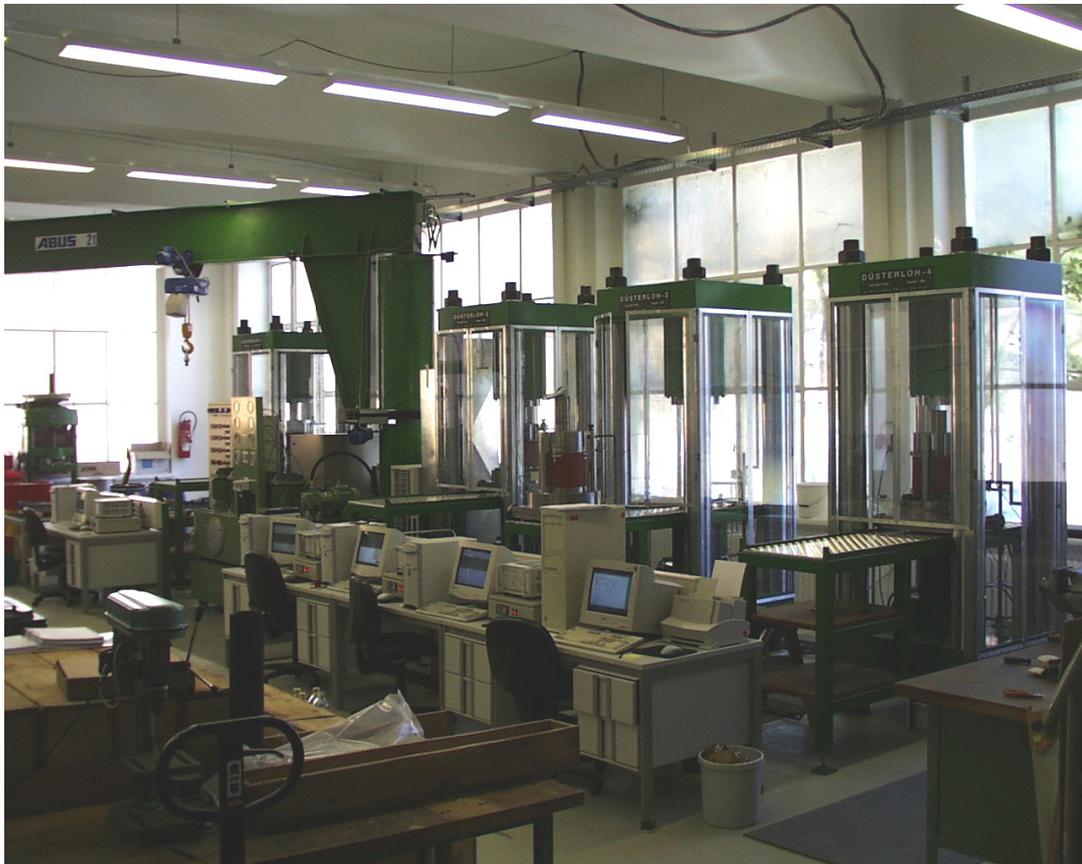
Bild 4.8: 2500 kN-Druckprüfanlagen des Lehrstuhls für Deponietechnik und Geomechanik

Wie der Betrachtung der Prinzipskizze in Bild 4.7 entnommen werden kann, ist der konstruktive Aufbau der Triaxialzellen charakterisiert durch die vier Module Axialkolben, Deckelplatte, Zellenmantel und Bodenplatte. Deckelplatte und Zellenmantel sind kraftschlüssig miteinander zu einer Zellenglocke verschraubt. Die Verbindung zwischen Bodenplatte und Zellenglocke erfolgt über reversible Schraubverbindungen jeweils nach Aufsetzen der Prüfkörper auf das untere Druckstück der Bodenplatte. Anschließend erfolgt die Befüllung der Triaxialzelle mit dem Manteldruckmedium (Hydrauliköl) über eine in der Bodenplatte befindliche Zuleitung. Nach vollständiger Befüllung der Triaxialzelle (Austritt des Manteldruckmediums über eine stirnseitige Entlüftungsbohrung) werden Zuleitung und Entlüftung verschlossen und die Triaxialzelle wird mittels eines verfahrbaren Schlittentisches in den Belastungsrahmen eingesetzt. Für die Durchführung der TC-Versuche sind die in Bild 4.8 gezeigten 2500 KN-Prüfanlagen eingesetzt worden.

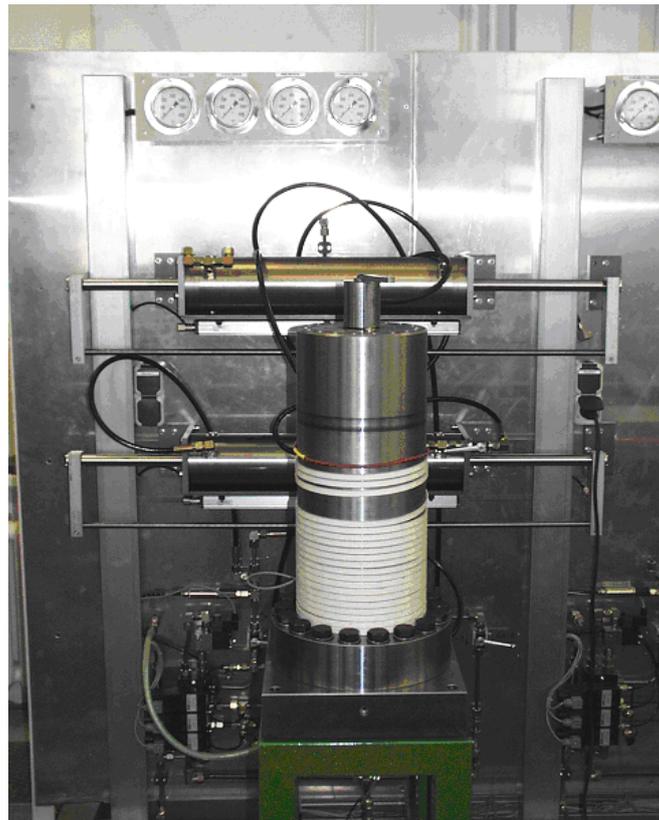
Bild 4.16: Triaxialprüfanlage des Lehrstuhls für Deponietechnik und Geomechanik

Der Dauerstandversuch unter triaxialer Kompressionsbeanspruchung erfolgte auf der in Bild 4.16 gezeigten Prüfanlage. Ihr Aufbau ist gemäß der Schemaskizze in Bild 4.17 charakterisiert durch die 4 Module Axialkolben, Druckkammer, Dickwandiges Rohr und Bodenplatte. Eine konstruktive Besonderheit der in Bild 4.17 skizzierten Triaxialzelle gegenüber klassischen Anlagen ist die Integration der Axiallast erzeugung in die Triaxialzelle. Gegenüber klassischen Anlagen, bei denen die Axiallast über einen externen Zylinder unterhalb oder oberhalb der eigentlichen Triaxialzelle aufgebracht wird, kann durch die gezeigte Kombination von Triaxialzelle und Gleichgangzylinder (Axialdruckkammer) auf die sonst erforderliche Rahmenkonstruktion zur Ableitung der Axialkräfte verzichtet werden.
