Verstärkung von Stahlbrücken mit Kategorie-2-Schäden

Brücken- und Ingenieurbau Heft B 127

Ulrike Kuhlmann
Michael Hubmann

Bericht zum Forschungsprojekt FE 15.474/2009/CRB:
Instandsetzung und Verstärkung von Stahlbrücken mit Schäden in Form von Rissen im Bereich von Anschlüssen im Längssystem (Kategorie-2-Schäden)

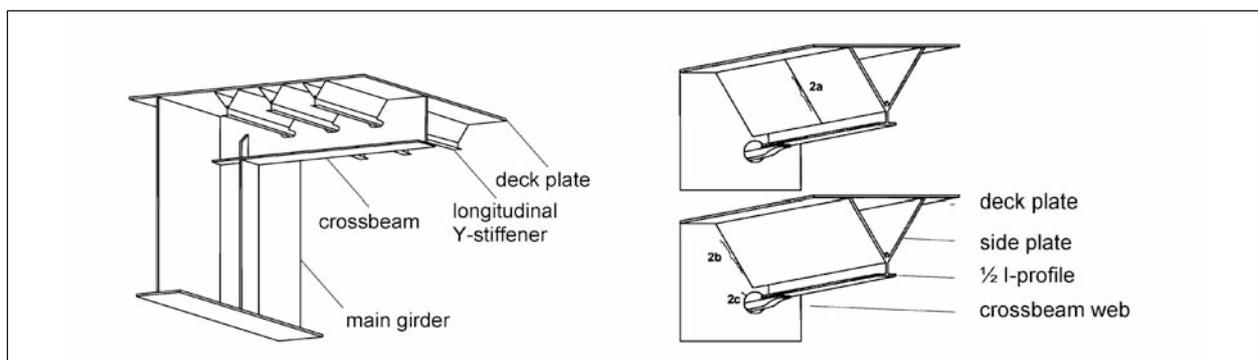
- 2a* fatigue cracks starting from the welded splice joint of side plates with steel plate backing,
- 2b* fatigue cracks starting from welded joint of fitting longitudinal stiffeners with fillet or butt weld,
- 2c* fatigue cracks starting from the cut-out resp. cope hole in crossbeam webs.

Fig. 1: Orthotropic steel highway bridge deck with Y-stiffeners (left), Location of possible fatigue cracks of Category 2 (right)

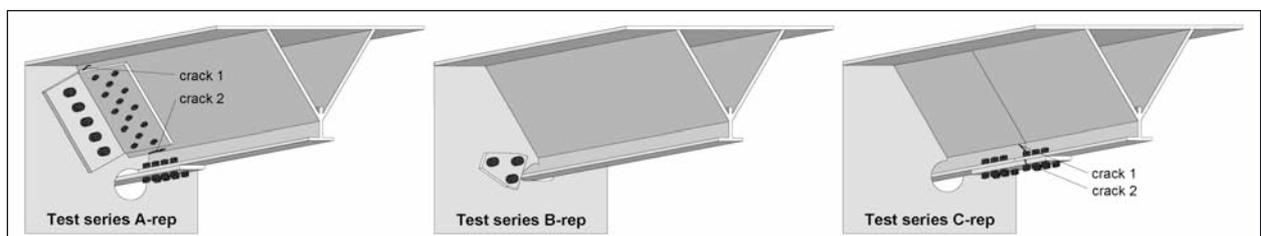
Fig. 7: Schematic illustration of test specimens in repaired condition (test series D-rep almost identical to test series A-rep)

A schematic illustration of the repaired test specimens is given in Fig. 7.

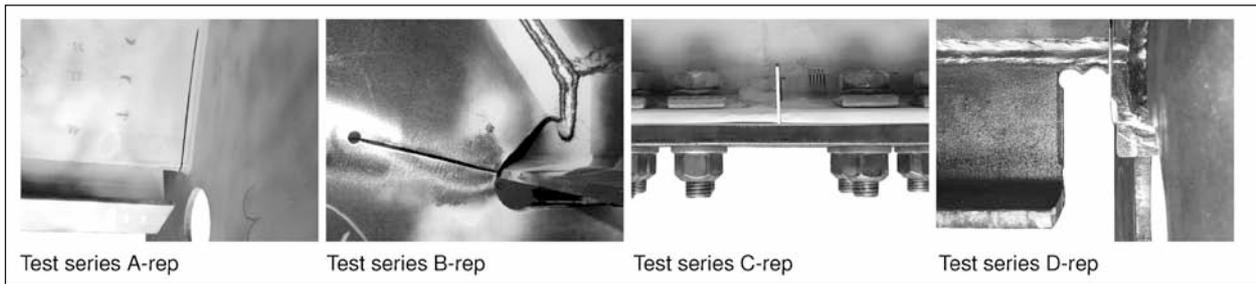
Fig. 8: Illustration of artificial fatigue crack of test specimens for consistent conditions before applying the maintenance method

For consistent conditions all test specimens received artificial fatigue cracks before applying the maintenance method, Fig. 8. By drilling and mechanical cutting the geometry of test series D-rep was adapted to test series A-rep, Fig. 8 right. The completed maintenance methods are shown in Fig. 9. Fitting bolts were used in all test series, but only the bolts through the crossbeam web in test series A-rep were prestressed. In practice all bolts should be prestressed in order to avoid loosening of bolts (DIN EN 1993-1-8 [11], Sec. 2.6 (1) resp. annotation to 3.4.2 (1)). Blind rivets were used in test series A-rep resp. D-rep for fixing the angles at the closed part of the Y-stiffener. All fatigue cracks, which appeared during testing, are shown in Fig. 10. The blind rivets did not show any failure, but a fatigue crack started from the artificial crack of test series A-rep. Also a crack at the 1/2 I-profile was observed. Also, after the same amount of load cycles as in test series B first cracks appeared, no fatigue cracks could be documented in test series B-rep. In test series C-rep, where an additional strap was positioned at the 1/2 I-profile due to the crack appearing there and not in the “window joint”

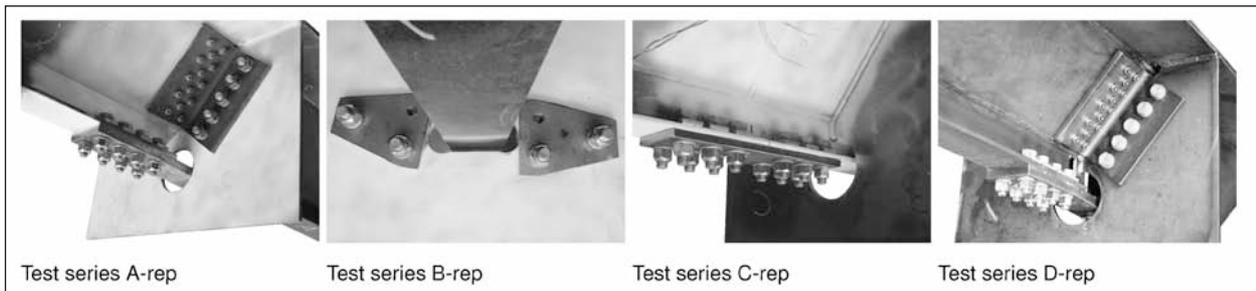
Fig. 9: Illustration of completed maintenance method with mechanical fasteners (fitting bolts resp. blind rivets)

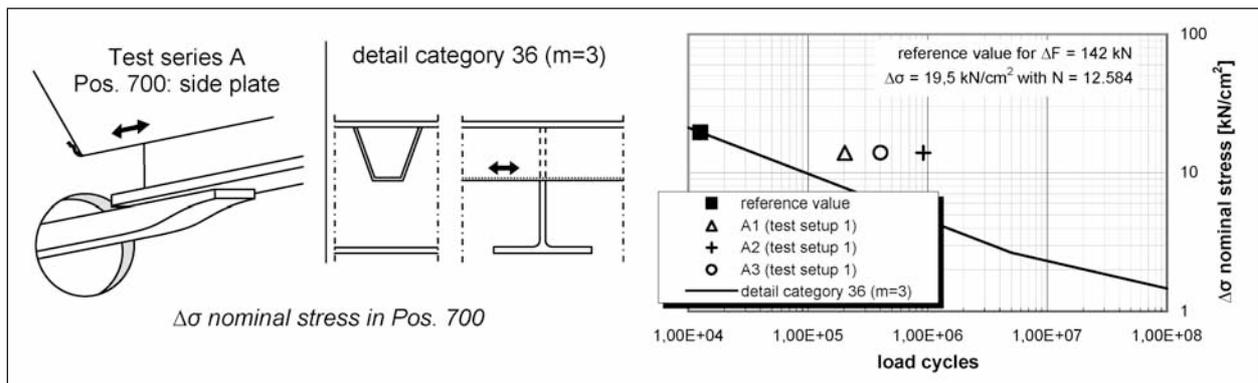
A-rep the measure involving the bolted angles and the additional strap had a higher fatigue resistance than the original state A.

Fig. 11: Fatigue detail "side-plate" of test series A in comparison with a corresponding detail category from (DIN-EN-1993-1-9, 2010)

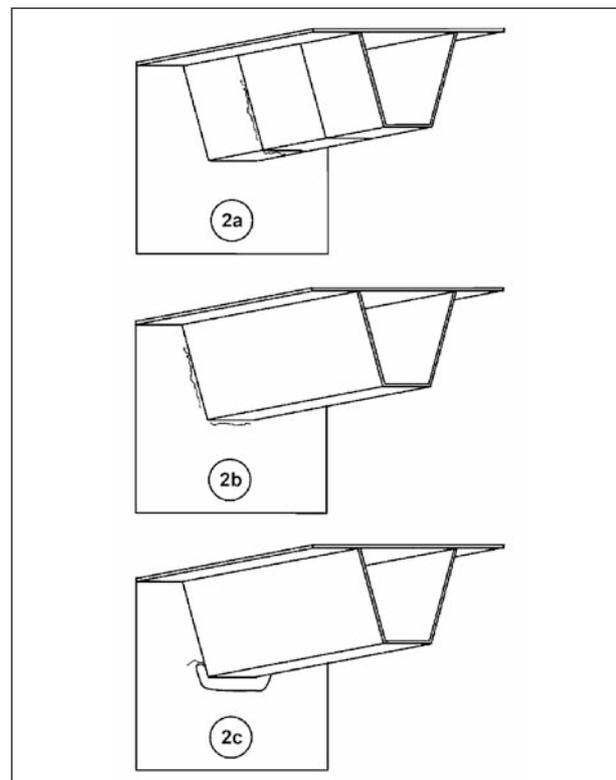
Entsprechend SEDLACEK & PASCHEN [73] bzw. FRIEDRICH & QUAAS [36] können die Ermüdungsdetails der Kategorie 2 wie folgt eingeteilt werden, Bild 21:

- 2a Ermüdungsriss ausgehend vom geschweißten Fensterstoß der Längsrippe mit Plättchenstoß,
- 2b Ermüdungsrisse ausgehend von einer eingepassten Längsrippe mit Kehln- oder HV-Naht,
- 2c Ermüdungsriss ausgehend von einer Ausnehmung im Querträgersteg.

Bild 21: Ermüdungsrisse der Gefährdungskategorie 2 von Stahlbrücken entsprechend (FRIEDRICH & QUAAS [36], Seite 10): 2a Ermüdungsriss ausgehend vom geschweißten Fensterstoß einer Längsrippe mit Plättchenstoß, 2b Ermüdungsriss ausgehend von einer eingepassten Längsrippe mit Kehln- oder HV-Naht, 2c Ermüdungsriss ausgehend von einer Ausnehmung im Querträgersteg

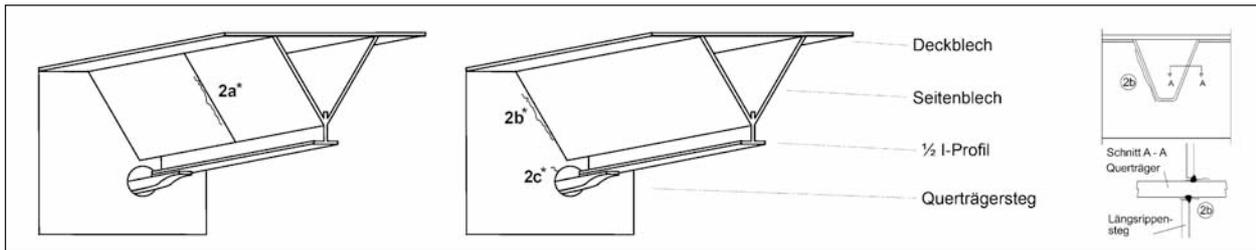
Bild 24: Ermüdungsrisse der Kategorie 2 für Y-Profile in Anlehnung an (FRIEDRICH & QUAAS [36], Seite 10) 2a* Ermüdungsrisse ausgehend vom geschweißten Fensterstoß der Längsrippe mit Plättchenstoß, 2b* Ermüdungsrisse ausgehend von einer eingepassten Längsrippe mit Kehl- oder HV-Naht, 2c* Ermüdungsrisse ausgehend von der Ausnehmung im Querträgersteg, Detail 2b (SEDLACEK & PASCHEN [73], Seite 10)

Y-Profile folgende wesentlichen Ermüdungsdetails definiert werden, Bild 24 links:

- 2a*** Ermüdungsrisse ausgehend vom geschweißten Fensterstoß der Längsrippe mit Plättchenstoß,
- 2b*** Ermüdungsrisse ausgehend von einer eingepassten Längsrippe mit Kehl- oder HV-Naht,
- 2c*** Ermüdungsrisse ausgehend von der Ausnehmung im Querträgersteg.

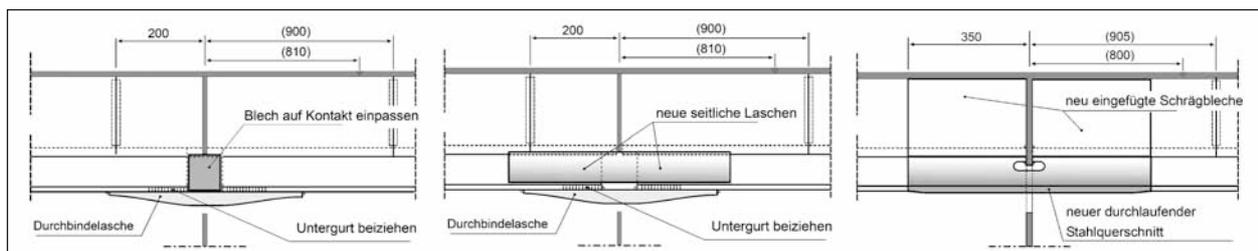
2005 wurde durch den Landesbetrieb Straßenbau NRW, Niederlassung Bochum, der Auftrag einer Gutachterlichen Stellungnahme (HANSWILLE & PIEL [44]) vergeben, um die Schäden an der orthotropen Fahrbahnplatte der Stabbogenbrücke zu untersuchen. Es wurden drei Instandsetzungsvorschläge numerisch verglichen, Variante A bis C, durch die eine erneute Rissinitiation am Passplättchen unterbunden werden sollte, Bild 34.

Bild 34: Brücke 16 – Instandsetzungsvorschläge Rhein-Herne Kanal (HANSWILLE & PIEL [44], Seite 27) Variante A, B, C

Zwei 15 mm dicke Laschen sollen seitlich auf den Steg des 1/2 I-Profils angeschweißt werden. Die

hochbeanspruchten Stellen liegen im Steg des 1/2 I-Profils an den Anfangs- bzw. Endpunkten der Laschen. Die berechneten Spannungen sind etwas geringer als die Spannungen der Variante A.

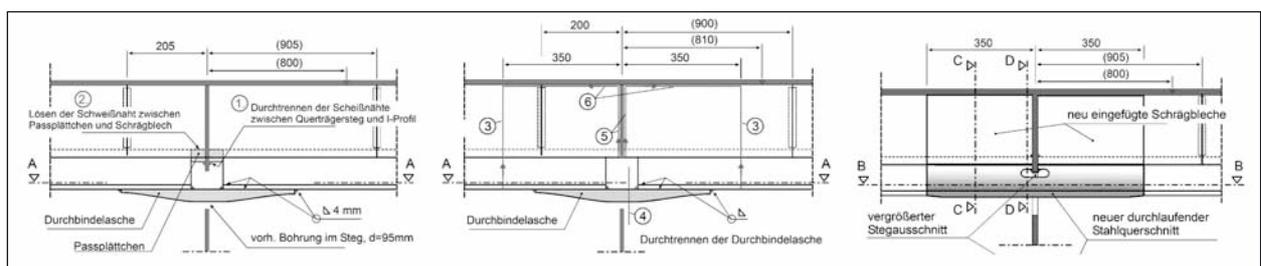
Bild 35: Brücke 16 – Instandsetzungsvorschlag Variante C (HANSWILLE & PIEL [44], Seite 36-38) Ablauf der einzelnen Schritte

Im Folgenden werden die einzelnen Schritte der Instandsetzung entsprechend HANSWILLE & PIEL [44], Seite 34, an Bild 35 erläutert:

Die Schweißung der neu eingefügten Bleche erfolgt entsprechend einer vorgegebenen Schweißnahtreihenfolge. Anschließend an das Verputzen der Nähte wird der Korrosionsschutz im Bereich der Instandsetzung erneuert. Entsprechend HANSWILLE & PIEL [45], Anhang D, gab es folgende Ergänzungen zum Instandsetzungsvorschlag: Trennschnitt der Seitenbleche und des 1/2 I-Profils sind zueinander um 50 mm versetzt ausgeführt. Ausfugen der vorhandenen Schweißnähte erfolgt durch Kohlelektroden oder Autogen. Trennschnitt der Seitenbleche erfolgt mittels Trennscheibe, wobei die Endstücke zum Deckblech und 1/2 I-Profil durch Fingerfräser auszuarbeiten sind. Zusätzlich sind die an den Seitenblechen angrenzenden Schweißnähte mittels Schleifscheiben und Fingerfräser um ca.

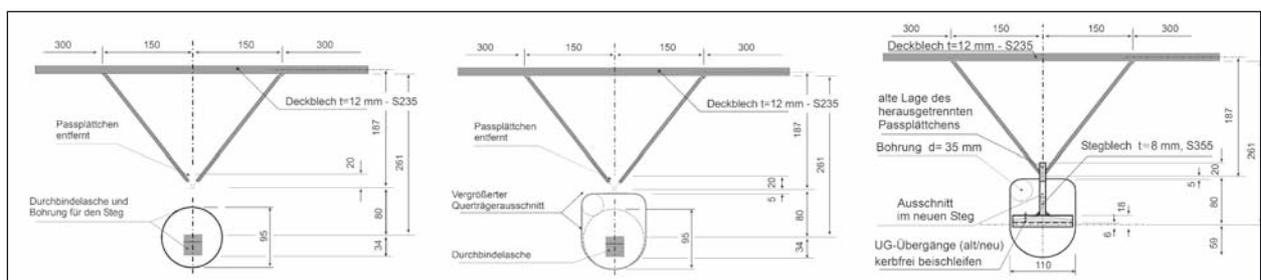
Bild 36: Brücke 16 – Instandsetzungsvorschlag Variante C (HANSWILLE & PIEL [44], Seite 34, 36, 38) Ablauf der einzelnen Schritte

Nach Entfernen der herausgetrennten Teile werden die frei geschnittenen Nahtstellen (Deckblech und Querträgersteg) beigeschliffen und die Nahtvorbereitung am 1/2 I-Profil hergestellt. Auf das Entfernen des Korrosionsschutzes im Bereich der Stöße, mindestens 150 mm, folgt eine Farbeindring- oder Magnetpulverprüfung des Deckblechs und des Querträgerstegs auf Anrisse. Die vergrößerte Ausnehmung im Querträgersteg wird durch Bohrungen und Brennschneiden hergestellt, Bild 36.

50 mm aufzutrennen, wobei kein Fugen eingesetzt werden soll. Die Schweißnahtvorbereitungen an den 1/2 I-Profilen (X-Naht) und an den Seitenblechen (HV- bzw. V-Naht) können entsprechend den Schweißanweisungen durch Brennschneiden hergestellt werden. Innenliegende Plättchen an den Seitenblechen dienen als Schweißbadsicherung, die mittels Kehlnähten in der Schweißfuge des Plättchenstoßes im Werk angeschweißt werden. Vor Einbau der Seitenbleche wird die vertikale Naht im oberen Bereich des 1/2 I-Profilstegs blecheben verschliffen, ebenso wie die Stumpfnaht am Gurt des 1/2 I-Profils.

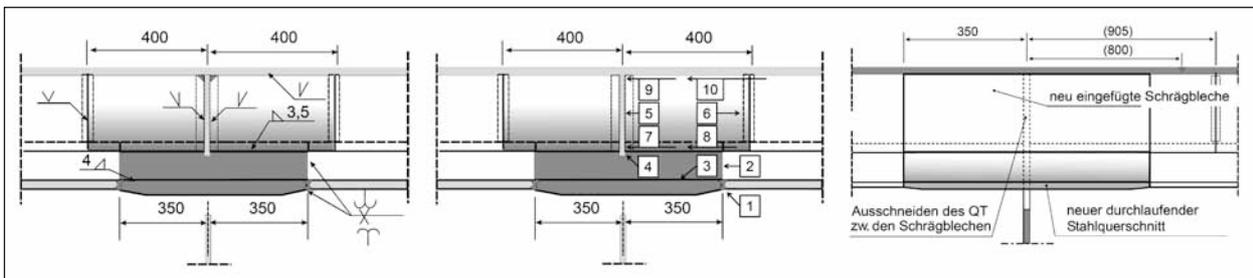
Bild 37: Brücke 16 – Variante C entsprechend (HANSWILLE & PIEL [45], Anhang D), Brücke 16 – Variante D (HANSWILLE & PIEL [44], Seite 38)

Folgende Schweißnahtreihenfolge entsprechend HANSWILLE & PIEL [45], Anhang D, bzw. Bild 37 wurde vorgeschlagen:

- 5) Plättchenschweißung zwischen Seitenblech und Querträgersteg gemäß Schweißanweisung, kreuzweise wechselseitig ausführen.
- 6) Plättchenstoß der Seitenbleche gemäß Schweißanweisung, kreuzweise wechselseitig ausführen.
- 7) und 8) HV-Naht zwischen Seitenblech und 1/2 I-Profilsteg, kreuzweise im Pilgerschritt.
- 9) und 10) HV-Naht zwischen Seitenblech und Deckblech, kreuzweise im Pilgerschritt.

Innerhalb der gutachterlichen Stellungnahme von HANSWILLE & PIEL [44] wurde ebenfalls eine modifizierte Version (Bild 37 rechts) der ursprünglichen Variante C (Bild 34 rechts) vorgestellt. Indem die gesamte Längsrippe durch eine Ausnehmung im Querträgersteg geführt wird, entfällt der geschweiß-

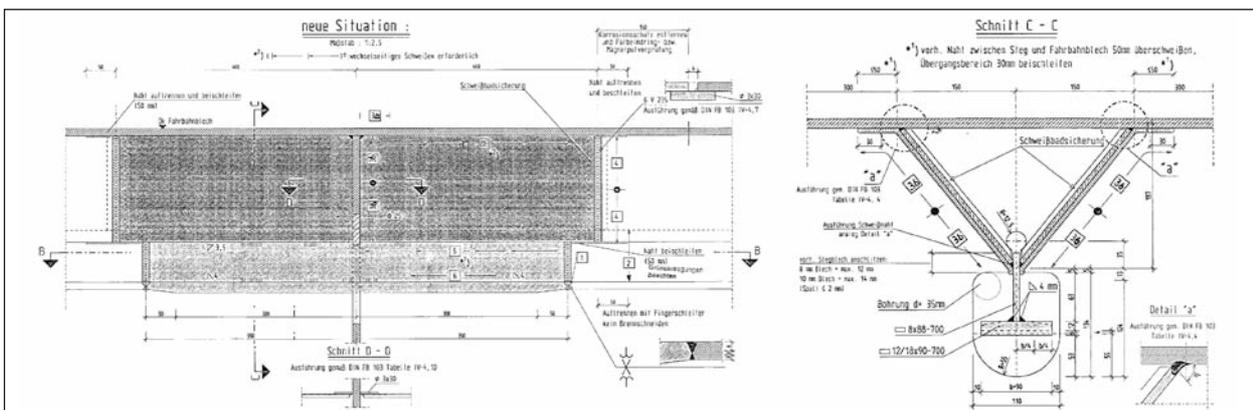
Bild 38: Brücke 16 – Variante C – Ausführungsplanung der Instandsetzung mit Verweis auf Regeldetails von (DIN-Fachbericht 103, Version 2003 [21], Tabelle IV-4 Detail 4, 7, 10, Seite 272-274) (HANSWILLE & PIEL [45], Ausführungszeichnung)

Entsprechend der Ausführungsplanung von HRA Beratende Ingenieure im Bauwesen, Bochum, wurde die Instandsetzung durch zwei Stahlbaubetriebe unter Bauüberwachung von TÜV-Nord Systems durchgeführt. Die endgültigen Ausführungszeichnungen der Instandsetzung enthalten kleinere Änderungen und verweisen auf Regeldetails von DIN-Fachbericht 103, Version 2003, Tabelle IV-4, Detail 4, 7, 10, Seite 272-274 [21] (aktuell DIN-Fachbericht 103, Version 2009 [22]), Bild 38. Die Fertigungskosten von 163 Anschlüssen beliefen sich auf 3.400 Euro pro Querträgeranschluss. Zuzüglich Verkehrslenkungsmaßnahmen, Bauüberwachung und Planungskosten betrug die Instandsetzung etwa 1 Millionen Euro (HANSWILLE [43], Seite 66).

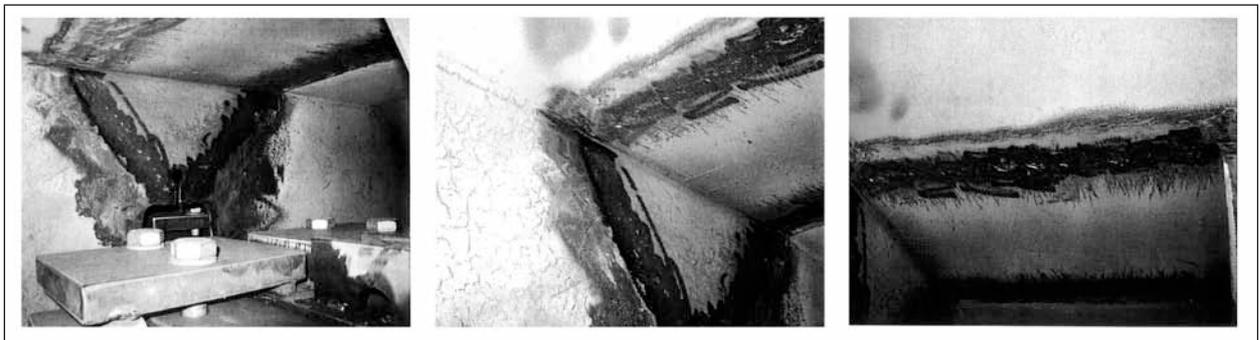
Bild 39: Brücke 16 – Variante C – beschliffener Bereich des Querträgers und des Deckblechs nach dem Entfernen der herausgetrennten Teile (HANSWILLE & PIEL [45], Anlage C, Seite 9, 12, 11)

Ermöglicht wurde die Instandsetzung erst durch die Stellungnahme hinsichtlich der Schweißarbeiten unter Verkehr. Innerhalb experimenteller Untersuchungen konnte bezüglich einer ausreichenden Ermüdungsfestigkeit kein signifikanter Unterschied zwischen den am Bauwerk unter Verkehr geschweißten Nähte und den in der Literatur veröffentlichten Versuchsergebnissen, bei den keine Nahtflankenbewegung beim Schweißen vorhanden war, festgestellt werden (HANSWILLE & PIEL [45], Seite 40). Bild 39 bis Bild 41 sind dieser Stellungnahme entnommen. Bild 39 und Bild 40 zeigen einen beschliffenen Querträgersteg, sowie Deckblech, nach dem Entfernen der herausgetrennten

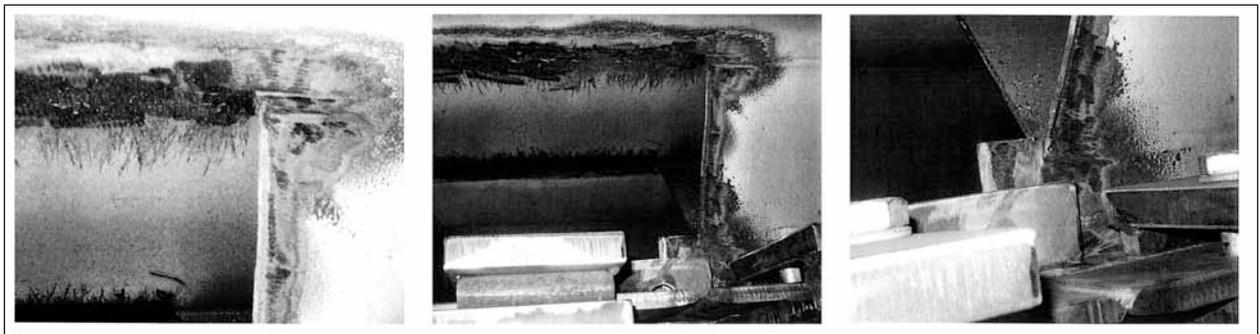
Bild 40: Brücke 16 – Variante C – beschliffener Bereich des Deckblechs und der Seitenbleche mit Versatz des 1/2 I-Profilstegs zu den Seitenblechen (HANSWILLE & PIEL [45], Anlage C, Seite 11, 7, 10)

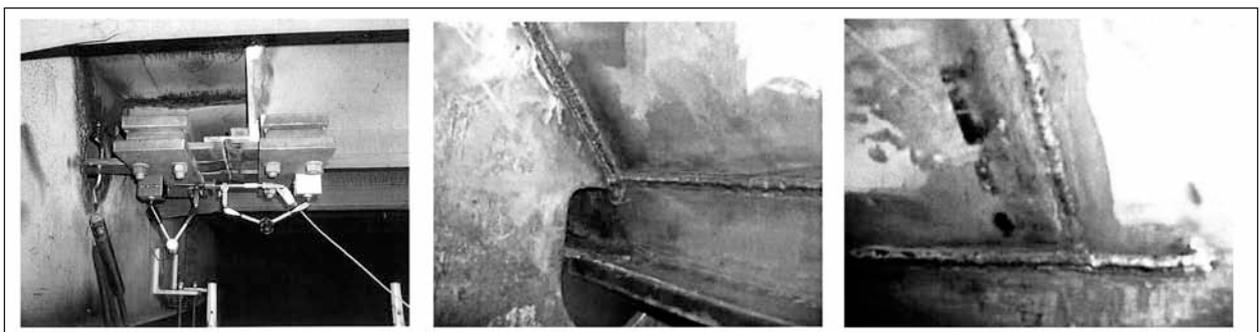
Bild 41: Brücke 16 – Variante C – Einrichtung zur Prüfkörperherstellung und abgeschlossene Instandsetzungsmaßnahme (HANSWILLE & PIEL [45], Anlage C, Seite 12 und Hauptdokument Seite 6)

Teile. Die Einrichtung zur Erstellung der geschweißten Prüfkörper unter Verkehr ist in Bild 41 links dargestellt. Rechts davon ist eine ausgeführte Instandsetzung der Kategorie 2 Schäden abgebildet.

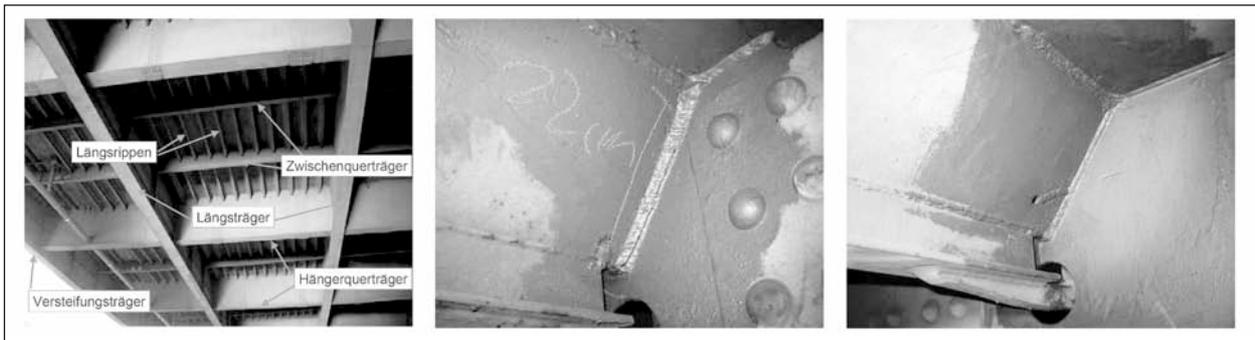
Bild 42: Brücke 16 – Trägersystem (HANSWILLE & PIEL [44], Seite 4), Variante E (HANSWILLE & PIEL [44], Seite 12), Variante F (HANSWILLE & PIEL [44], Seite 8)

te Stoß der Seitenbleche an den Querträgersteg. Die kraftschlüssige Lösung kann jedoch nur für ausreichend dimensionierte Querträger eingesetzt werden, bei denen große Ausnehmungen im Steg nicht zu ungünstigen Beanspruchungen führen. Variante D hätte für die Hauptquerträger der Brücke, Bild 42 links, eingesetzt werden können, nicht jedoch für die Zwischenquerträger (HANSWILLE & PIEL [44], Seite 38). Um mehrere Varianten im Bauwerk zu vermeiden, wurde nur Variante C ausgeführt.

Zusätzlich zur Instandsetzungsvariante E wurden Risse, die schräg in die Seitenbleche verliefen an den Risspitzen angebohrt, Bild 42 rechts.

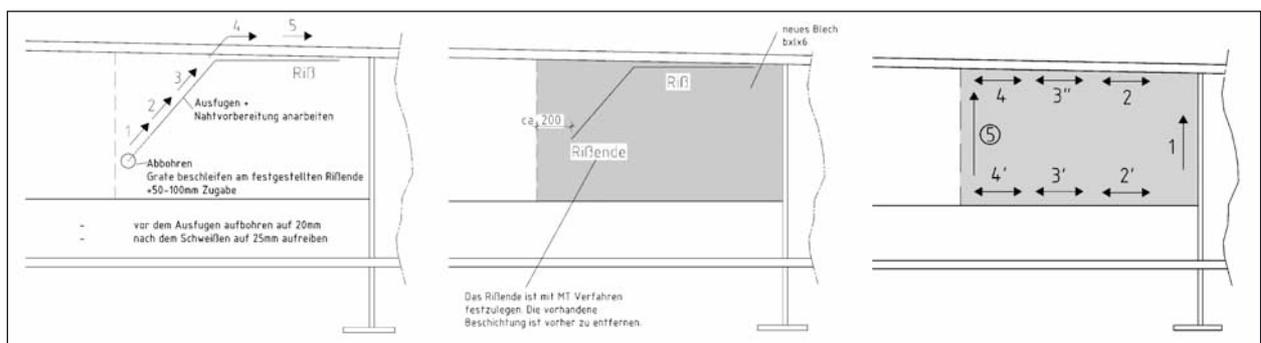
Bild 44: Brücke 14 – Variante I – Ausführungsplanung (SEDLACEK [70], Ausführungszeichnung, Seite 5), Brücke 14 – Variante J – Ausführungsplanung (SEDLACEK [70], Ausführungszeichnung, Seite 2), Brücke 14 – Variante J – Schweißnahtreihenfolge (SEDLACEK [70], Ausführungszeichnung, Seite 2)

Bild 44 zeigt einen Riss der Kategorie 1, entsprechend Bild 43 der Variante I. Bei erneuten Rissen wird ein neues Blech eingesetzt, das ca. 200 mm

über die detektierte Risspitze hinausgeht (SEDLACEK [70], Ausführungszeichnung, Seite 2). Für die Schweißnahtdetails, wird auf DIN-Fachbericht 103, Version 2009 [22], Tabelle IV-4, Seite 266, verwiesen. Zusätzlich zu den Hinweisen in Variante I bezüglich der Literatur, der Dokumentation und der Prüfverfahren sind folgende Punkte zu beachten:

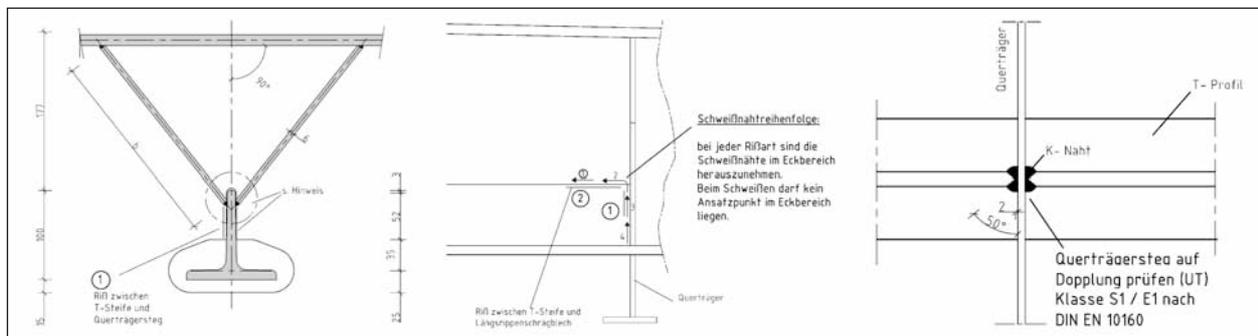
Bild 45: Brücke 14 – Variante K – Ausführungsplanung (SEDLACEK [70], Ausführungszeichnung, Seite 3): Y-Profil Querschnitt, Anschluss Längsrippe-Querträgersteg mit vorgegebener Schweißnahtreihenfolge, Schweißnahtdetail mit Prüfhinweis

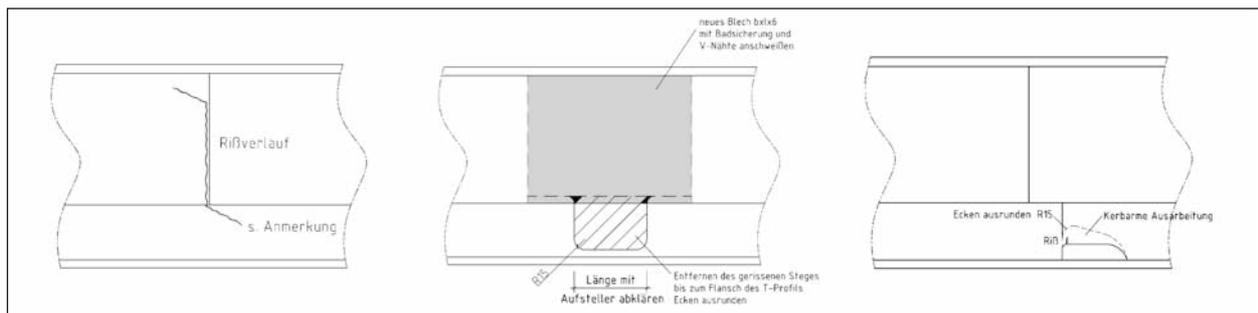
Bild 46: Brücke 14 – Variante L – Riss in Plättchenstoß der Seitenbleche (SEDLACEK [70], Ausführungszeichnung, Seite 8), Brücke 14 – Variante L – Ausführungsplanung (SEDLACEK [70], Ausführungszeichnung, Seite 8) Brücke 14 – Variante M – Risse ausgehend von einer Ausnehmung im 1/2 I-Profilsteg (SEDLACEK [70], Ausführungszeichnung, Seite 9)

Risse ausgehend von einer Ausnehmung im 1/2 I-Profilsteg wurden durch kerbarme Ausarbeitungen entfernt, Bild 46 rechts.

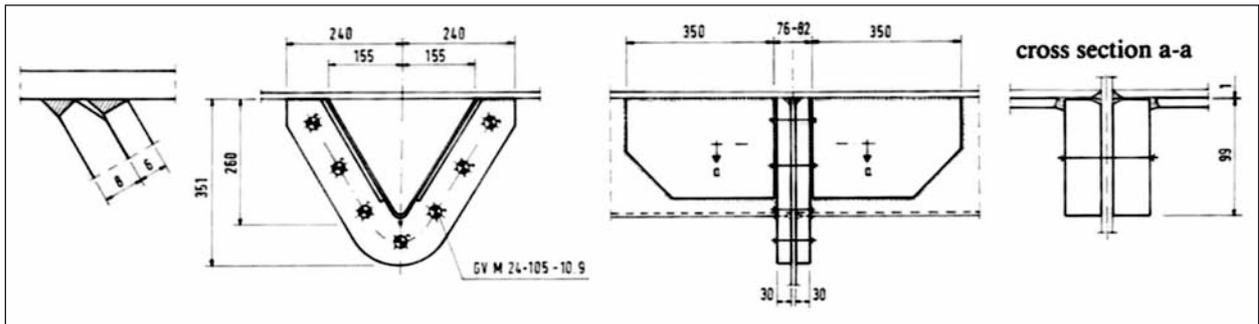
Bild 47: Haseltalbrücke – Variante N – Instandsetzung der Längsrippenanschlüsse mit Verstärkungsblechen (NATHER [61], Seite 28)

Entsprechend NATHER [60], Seite 46, bzw. NATHER [61], Seite 28, wurden kurze Verstärkungsbleche zuerst mit einer 30 mm dicken Kopfplatte und dann sowohl mit dem Deckblech als auch mit der V-Rippe verschweißt. Die auf beiden Seiten des Querträgerstegs angeordneten Kopfplatten wurden mittels HV-Schrauben miteinander verbunden, Bild 47 und Bild 48 links. Risse ausgehend von der Unterkante der instandgesetzten V-Profile sind rechts davon zu sehen.

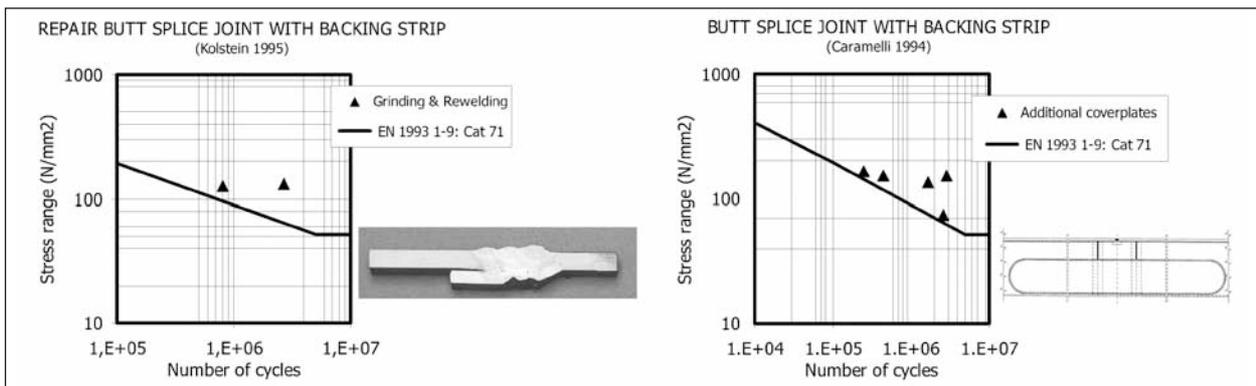
Bild 49: Auszug (KOLSTEIN [55], Seite 161): Instandsetzungsmaßnahme Variante O (KOLSTEIN, M. H.) und Variante P (CARAMELLI, S.)

In Bild 49 links sind die Versuchsergebnisse von Kolstein M. H. aus dem Jahr 1995 dargestellt. Die Versuchskörper wurden durch Ausschleifen der gerissenen Stumpfnah und erneutes Verschweißen hergestellt (KOLSTEIN [55], Seite 161).

In Bild 49 rechts sind die Versuchsergebnisse von Caramelli S. aus dem Jahr 1994 dargestellt. Zusätzlich zu der Variante O wurden abgerundete Bleche aufgeschweißt, um die Spannungen im unteren Bereich des Profils zu verringern (KOLSTEIN [55], Seite 161).

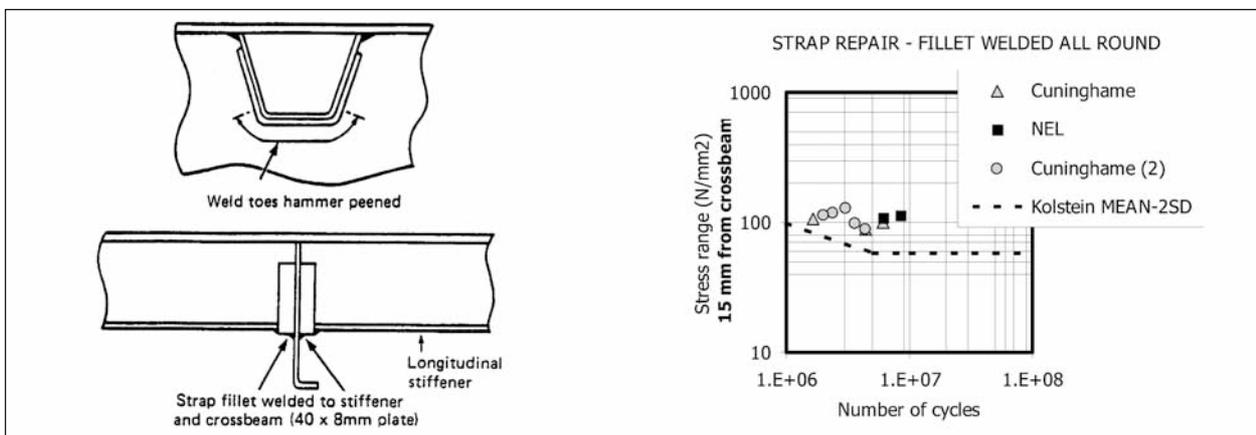
Bild 50: Auszug (KOLSTEIN [55], Seite 168, 254): Instandsetzungsmaßnahme Variante Q (CUNINGHAME [29])

setzung für Ermüdungsrisse ausgehend von eingepassten Längsrippen, Bild 50 links. Auf beiden Seiten des Querträgerstegs wurden Bleche (8 x 40) erhitzt, um anschließend an die Form der Längssteife angepasst zu werden. Nach dem Anschweißen der Bleche im Bereich des Querträgerstegs, wurden die Schweißnahtübergänge durch Hämmern nachbehandelt. Die komplette Instandsetzung benötigte etwa 30 Mannstunden (KOLSTEIN [55], Seite 168). In Bild 50 rechts sind die Versuchsergebnisse dargestellt, wobei die Spannung in der Längssteife im Abstand von 15 mm vom Querträgersteg gemessen wurde.

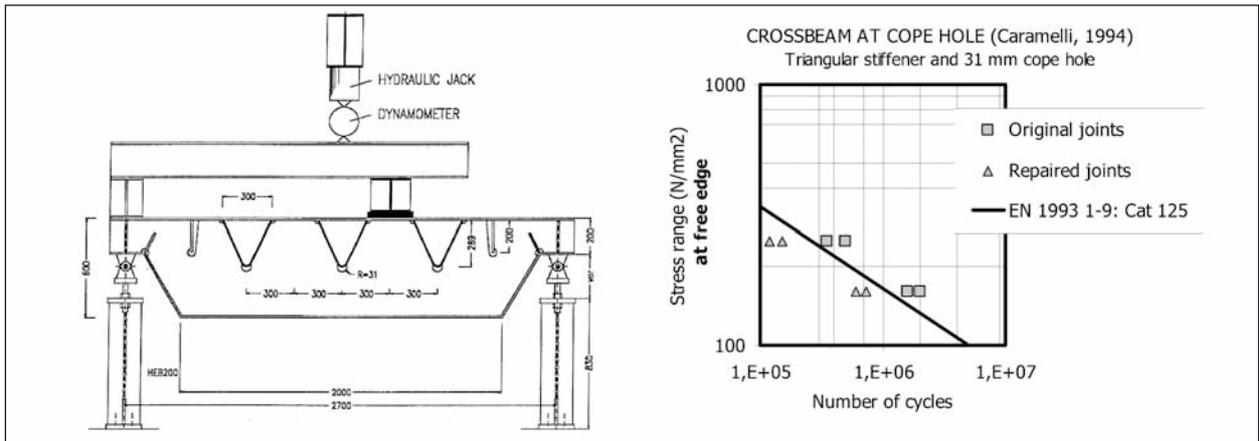
tersucht, Bild 51 links. Der Ermüdungsriss trat stets im Querträgersteg auf, ausgehend von der runden Ausnehmung (Radius 31 mm) ca. 10-20 mm von der Schweißnaht entfernt. Entsprechend KOLSTEIN [55], Seite 212, wurden für die Instandsetzung folgende Schritte durchgeführt:

Bild 51: Versuchsstand und Instandsetzungsmaßnahme Variante R von Caramelli im Jahr 1994 (KOLSTEIN [55], Seite 211, 212)

- 1) Rissdetektion visuell und mittels Magnetpulver.
- 2) Riss auf einer Seite des Querträgerstegs (Blechdicke 10 mm) U-förmig ausschleifen, mit einer Tiefe von 6 mm und einer Breite von 8 mm.
- 3) Verschweißen dieser Naht in vertikaler Position.
- 4) Auf der anderen Seite des Querträgerstegs ausschleifen bis zur Wurzel der gerade geschweißten Naht.
- 5) Zweite Naht entsprechend der ersten Naht verschweißen.
- 6) Oberfläche beider Schweißnähte verschleifen.

7) Visuelle und Magnetpulverprüfung der Schweißnaht.

In Bild 51 rechts sind die Versuchsergebnisse der ursprünglichen und der sanierten Konfiguration dargestellt.

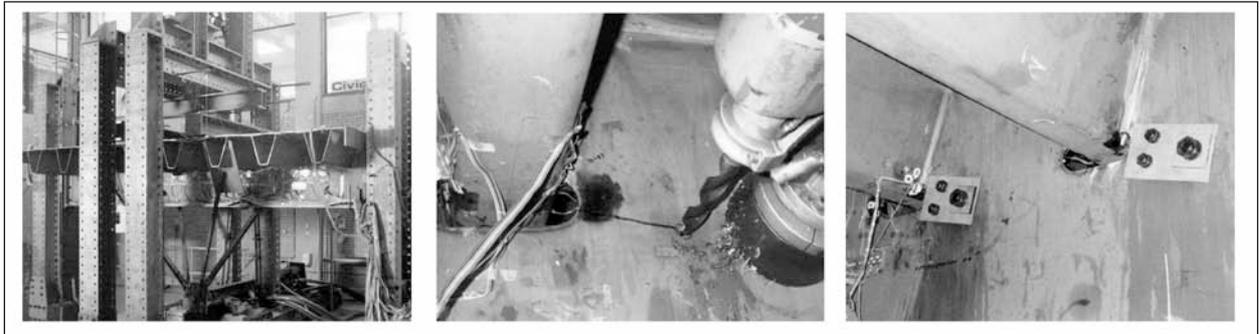
Bild 52: Versuchsstand und Instandsetzungsmaßnahme Variante S von Kolstein im Jahr 1995 (KOLSTEIN [55], Seite 213, 221)

Im Jahr 1995 wurden trapezförmige Längssteifen innerhalb von Bauteilversuchen von Kolstein untersucht, Bild 52. Vereinfacht kann das statische System als 4-Punkt-Biegeversuch angesehen werden. Entsprechend KOLSTEIN [55], Seite 221, wurde an der Risspitze ein Loch (Durchmesser 26 mm) gebohrt und beidseitig des Querträgerstegs Bleche mittels hochfest vorgespannten M24 Injektionschrauben befestigt, sogenannten HSFG injection bolts. An der ursprünglichen Konstruktion wurden die ersten Risse nach 100.000 Schwingspielen dokumentiert, anschließend an die Instandsetzung wurden neue Risse erst nach weiteren zwei Millionen Schwingspielen beobachtet.

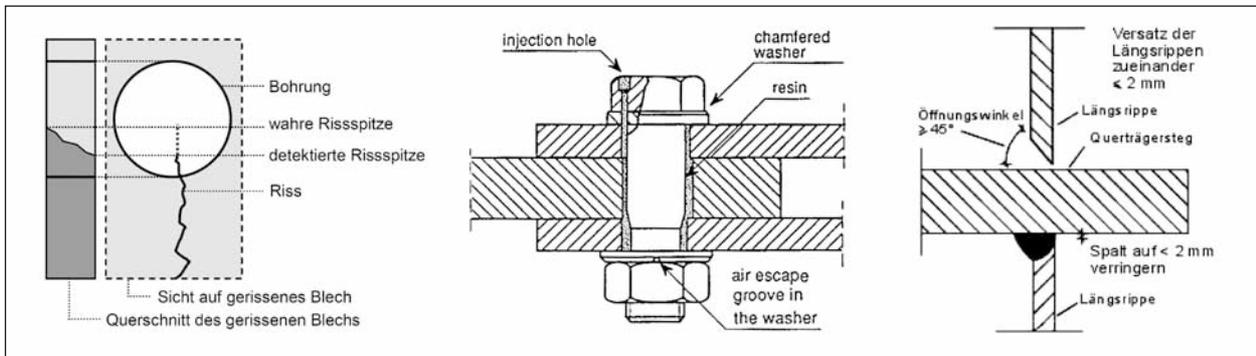
Bild 53: Leicht versetztes Abbohren bezüglich der detektierten Risspitze bei einseitig zugänglichen Blechen, Schematische Darstellung einer Injektionsschraube (GRESNIGT et al. [40], Seite 5), Schweißnahtvorbereitung an einem eingepassten Seitenblech (DVS-Merkblatt 1709 [23], Seite 7)

Entsprechend DVS-Merkblatt 1709 [23], Kapitel 5.3.6, sollen Risspitzen unmittelbar nach dem Entdecken angebohrt werden. Die Detektion der Risspitze soll mittels Magnetpulverprüfung (DIN EN ISO 17638 [17]) geschehen. Entgegen der Eindringprüfung (DIN EN ISO 3452-1 [19]) kann die Magnetpulverprüfung teilweise auch Risspitzen unterhalb der noch nicht angerissenen Oberflächenbeschichtung detektieren. Bei nur einseitig zugänglichen Blechen soll das Bohrloch (Durchmesser 20 mm) leicht in die vermutete Rissrichtung versetzt ausgeführt werden, um ebenfalls eine eventuell voranschreitende Risspitze auf der gegenüberliegenden Blechoberfläche zu erfassen, Bild 53 links. Falls eine Instandsetzung (wie z. B. Variante I für Seitenbleche) nicht anschließend erfolgt, soll entsprechend DVS-Merkblatt 1709 [23], Kapitel 5.3.6, ein statischer Nachweis geführt werden, auf dessen Basis die Inspektionsintervalle bis zur Instandsetzung festgelegt werden. Abschließend soll das Bohrloch durch einen Kunststoffpropfen geschlossen werden.

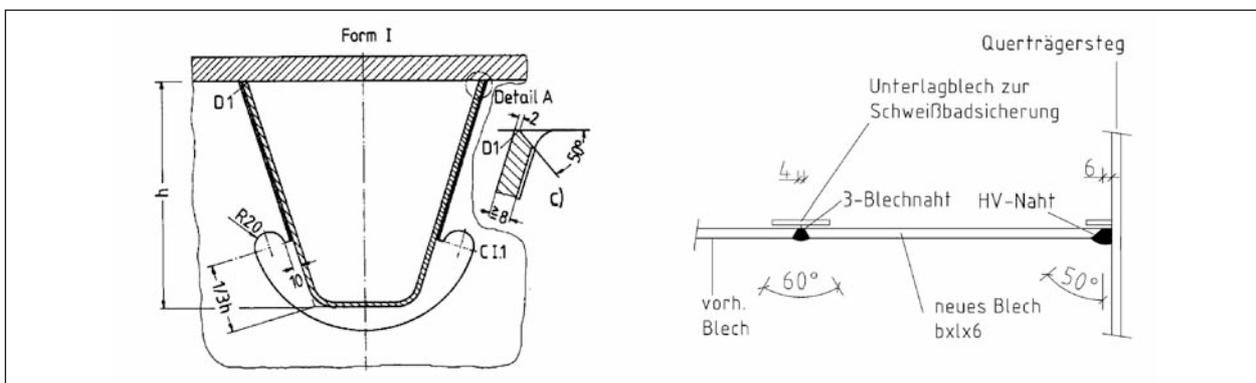
Bild 54: Ausnehmung im Querträgersteg bei einem durchlaufenden Trapez-Profil zur Vermeidung von Spannungskonzentrationen (HAIBACH & PLASIL [42], Seite 270), Anschluss eines neuen Bleches an das vorhandene Seitenblech und den Querträgersteg entsprechend Instandsetzung Variante J (SEDLACEK [70], Ausführungszeichnung, Seite 2)

Ein Riss an einer scharfen Ecke bzw. Kante (sprunghafte Geometrieänderung) soll entsprechend den Varianten H und M saniert werden, indem durch eine Ausnehmung im Blech sogenannte Spannungskonzentrationen vermieden werden. Dieses Prinzip wird auch bei den heute neu gebauten Brücken mit Trapez-Profilen angewendet, wenn man die Ausnehmung für eine Längssteife im Querträgersteg betrachtet, vgl. Bild 54 links bzw. DIN EN 1993-2 [13], Kapitel C.1.3.5.2 und C.2.3.

angeschweißten Plättchens erfolgen, Bild 54 rechts. Des Weiteren sollen die Empfehlungen entsprechend Kapitel 3.3.4 bezüglich des Schweißens unter Verkehr beachtet werden.

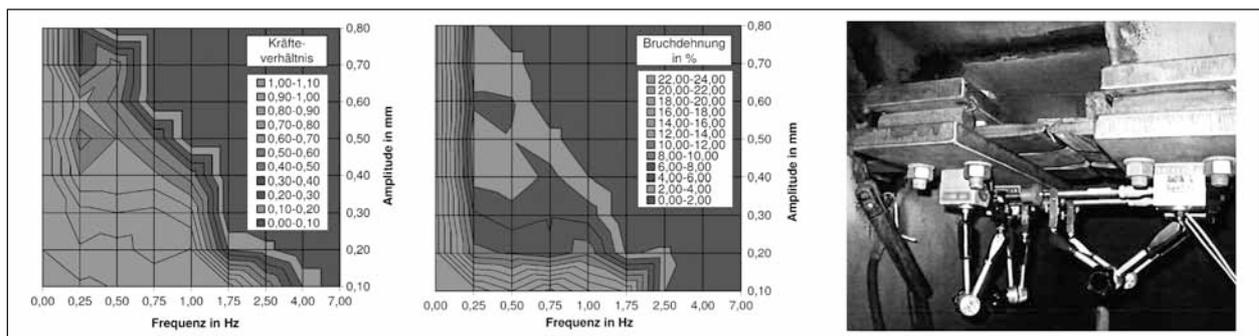
WICHERS [80] untersuchte Schweißverbindungen, deren zu verschweißende Schnittufer sich schwingend zueinander mit einer Amplitude von $\pm 0,1$ bis $1,1$ mm bei einer Frequenz von $0,25$ bis $7,0$ Hz bewegten. Entsprechend Seite 186 geht bei den MAG geschweißten Blechen S355J2G3 (Dicke 6 und 10 mm) bereits bei einer Amplitude von $\pm 0,2$ mm die Bruchdehnung auf $6-8$ % zurück, wohingegen die statische Festigkeit erst bei einer größeren Frequenz bzw. Amplitude sprunghaft abfällt (60 % der Tragfähigkeit bei $\pm 0,4$ mm und $1,0$ Hz). Ab einer Frequenz von $7,0$ Hz ist keine tragfähige Schweißnaht mehr möglich (Bild 55 links, Mitte). Erste Ergebnisse wurden auch unter PEIL & WICHERS [63] und PEIL & WICHERS [62] veröffentlicht.

Bild 55: Verhältnis der Höchstzugkräfte im Zugversuch unter Bewegung/Ruhe (WICHERS [80], Seite 86), Mittlere Bruchdehnung der Zugproben (WICHERS [80], Seite 88), Versuchseinrichtung für das Schweißen zweier Stumpfstöße mit Messung der Relativverschiebung in Längsrichtung der Steife unter Verkehr (HANSWILLE & PIEL [45], Seite 14)

Verkehrs auf Schweißarbeiten an der Brücke Rhein-Herne-Kanal bei Bottrop (Brücke 16). An den zu verschweißenden Schnitturnen konnte hauptsächlich eine Relativverschiebung in Längsrichtung der Steife gemessen werden, Bild 55 rechts. Entsprechend Seite 40 konnte bezüglich einer ausreichenden Ermüdungsfestigkeit kein signifikanter Unterschied zwischen den am Bauwerk unter Verkehr geschweißten Nähte und den in der Literatur veröffentlichten Versuchsergebnissen, bei den keine Nahtflankenbewegung beim Schweißen vorhanden war, festgestellt werden. Die gemessene Relativbewegung war im Mittel nicht größer als 0,2 mm und extreme Einzelfälle nicht größer als 0,5 mm. Um eine größere Relativbewegung zu vermeiden sollen lastübertragende Klemmkonstruktionen verwendet werden.

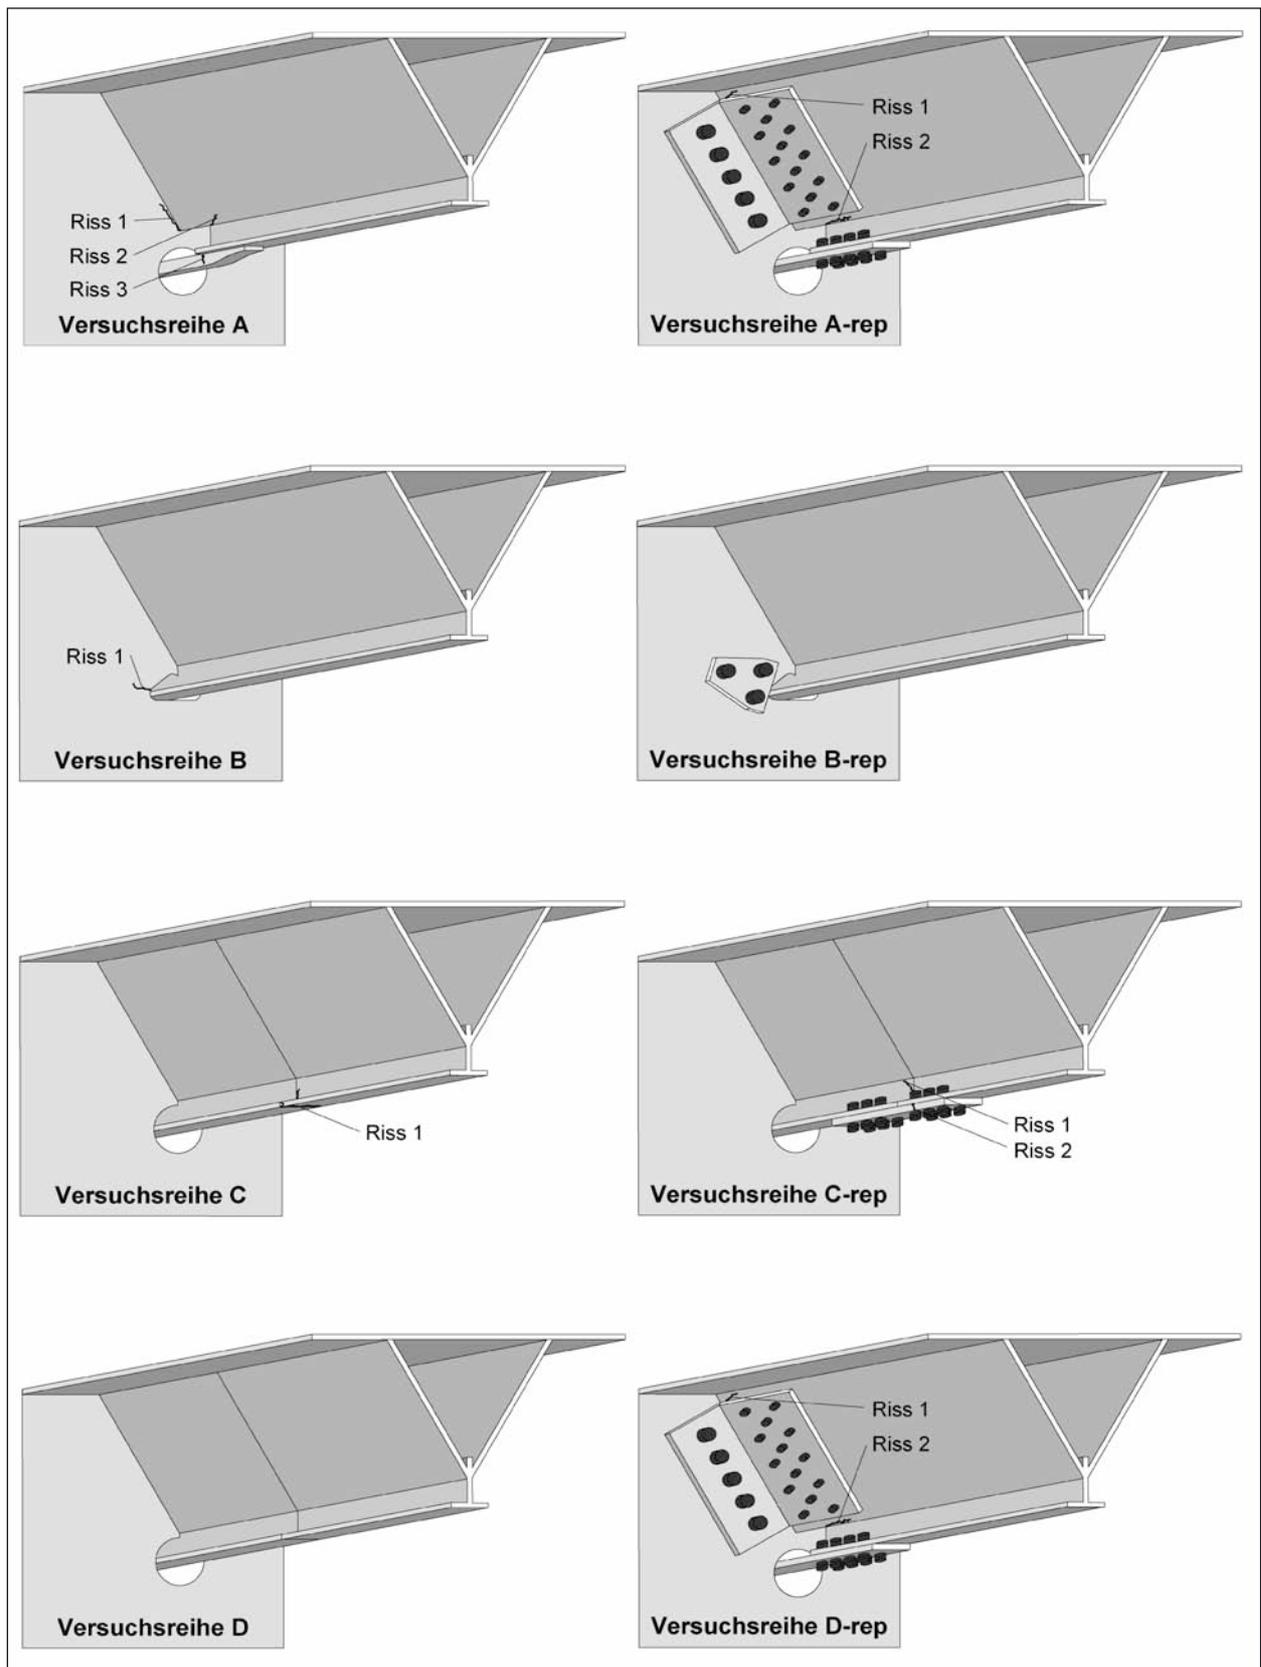
Bild 57: Schematische Darstellung der Ermüdungsversuche an Bauteilen mit Konstruktionsdetails von Y-Profilen verteilt auf die Versuchsreihen A, B, C, D im originalen und reparierten Zustand mit Markierung der maßgebenden Ermüdungsrisse

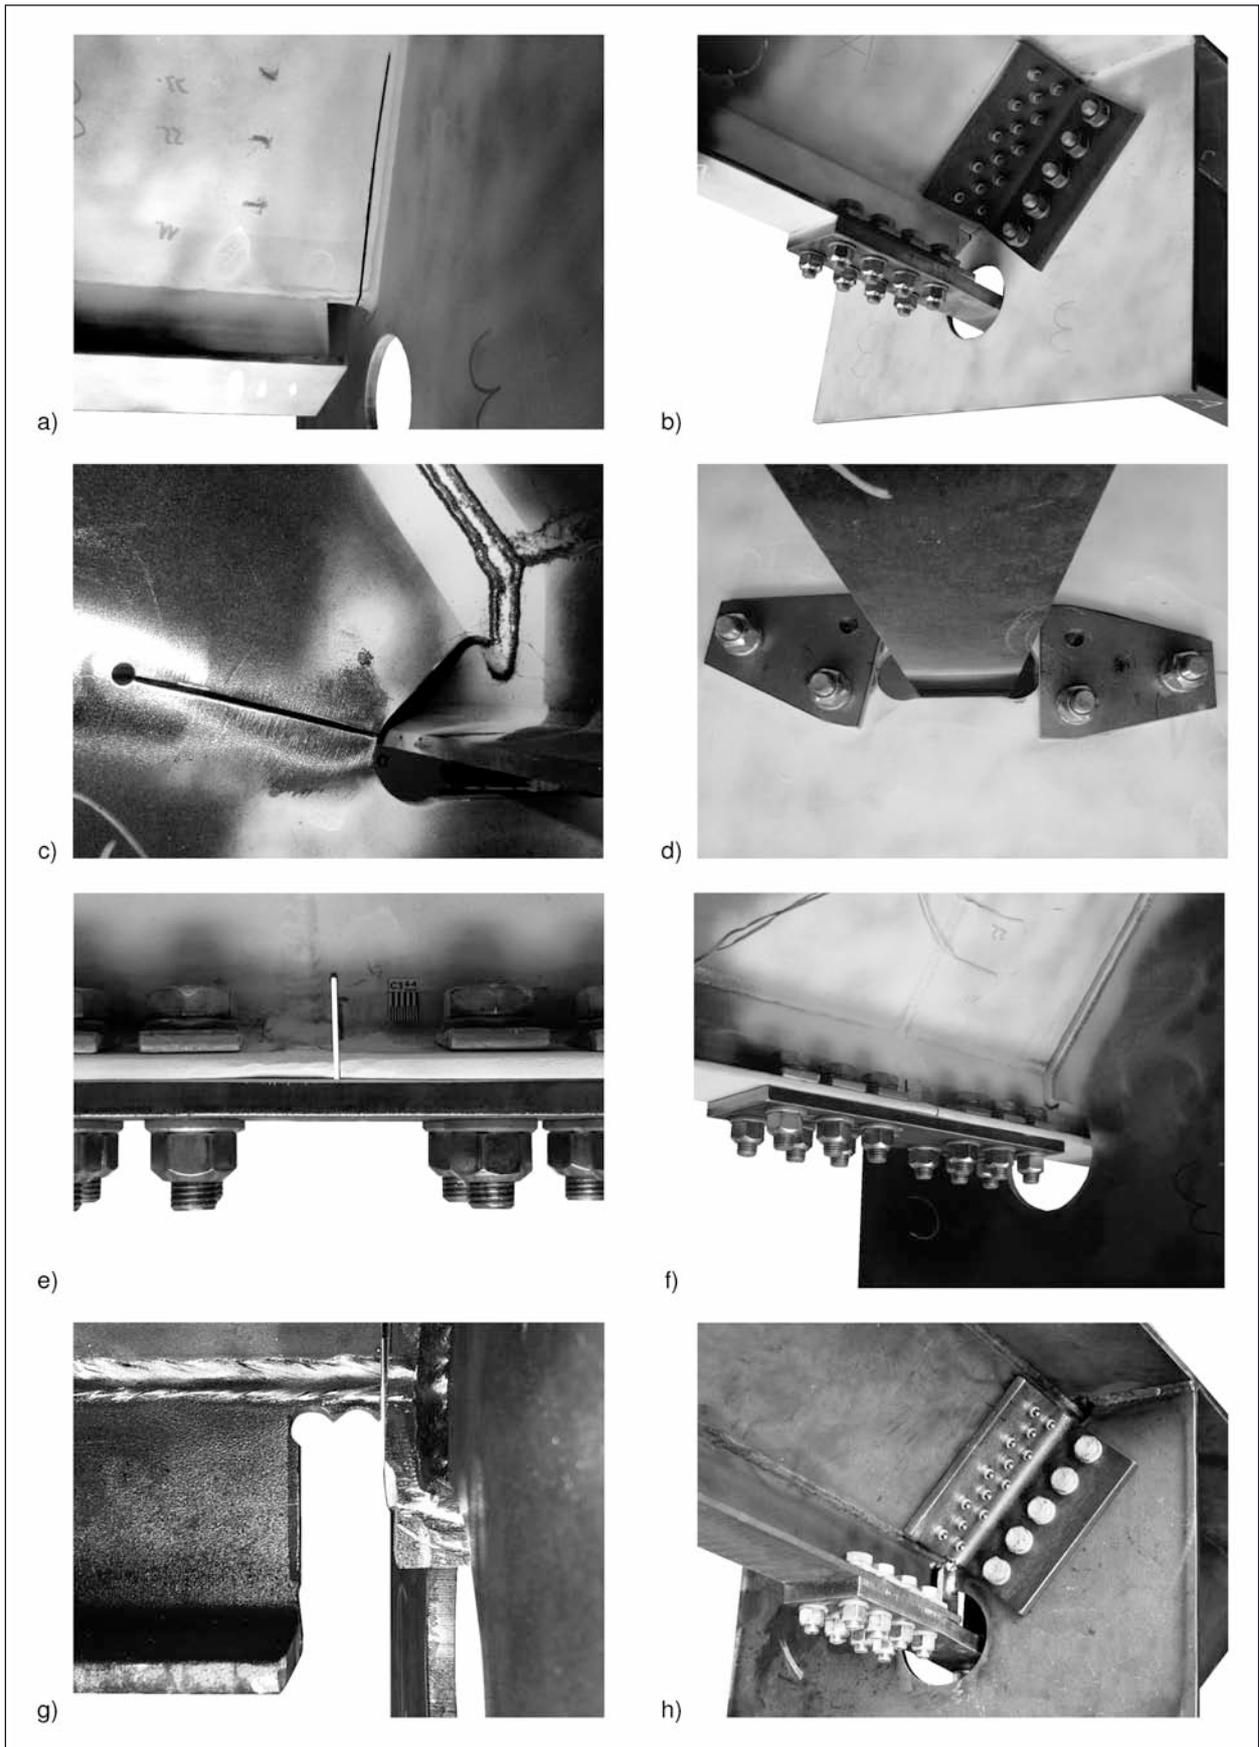
Bild 68: Darstellung der Versuchsreihen A-rep (a, b), B-rep (c, d), C-rep (e, f), D-rep (g, h) mit künstlichen Ermüdungsrissen

Das heißt in Versuchsreihe A-rep wurden immer vier Winkel und eine Lasche verbaut, unabhängig von der Anzahl der Risse. Andererseits die Nachbehandlung bestimmter Schweißnähte durch höherfrequentes Hämmern. Dankenswerterweise wurde für die Nachbehandlung der Schweißnähte von der Firma Pitec in Heudorf ein Gerät für die Arbeiten zur Verfügung gestellt. Zusätzlich wurden vor jeder Instandsetzung die bestehenden Ermüdungsrissse mit einem Winkelschleifer vergrößert bzw. künstliche Ermüdungsrissse mit dem Winkelschleifer eingebracht. Dadurch wurden einheitliche Randbedingungen bezüglich der Risstiefe für die instandgesetzten Prüfkörper geschaffen, Bild 68.

Durch den Einsatz eines Winkelschleifers und einer Bohrmaschine konnten diese geometrischen Unterschiede behoben werden, vgl. Bild 68 a) und g). Dadurch konnte der Riss 1 der Versuchsreihe A-rep in Bild 57 auf Seite 40 in den Ermüdungsversuchen der Versuchsreihe D-rep reproduziert werden. Der Riss 2 im Bereich des Passplättchens ging in Versuchsreihe A-rep jedoch von einem Schweißnahtübergang und in Versuchsreihe D-rep von einem Bohrloch aus, also zwei unterschiedlichen Kerbetails. Entsprechend der Versuchsreihe A-rep wurde die Versuchsreihe D-rep unter höheren Beanspruchungen getestet, wobei die Versuchsreihe D-rep eine höhere Ermüdungsfestigkeit als A-rep aufwies, vgl. Tabelle 5.1.

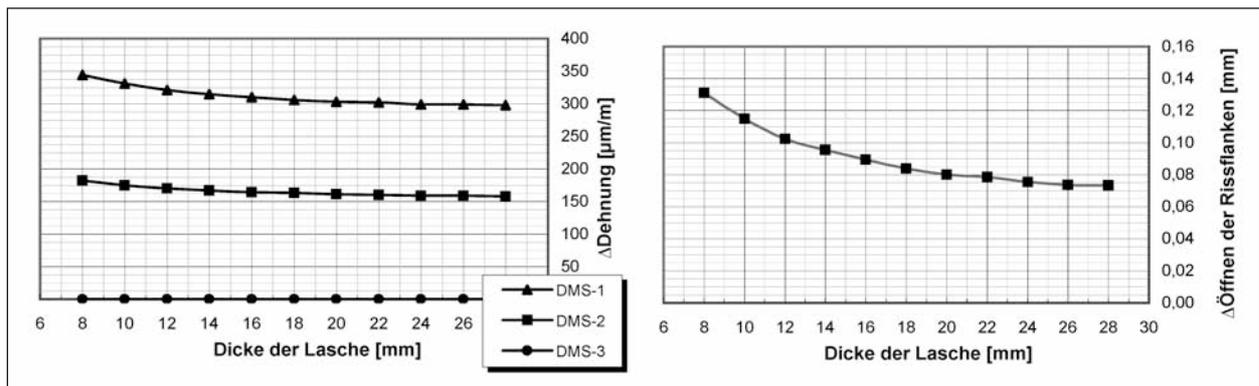
Bild 81: Einfluss der Laschendicke bei Prüfkörper C-rep auf die Dehnungen am Seitenblech und auf das Öffnen der Rissflanken

Bild 81 zeigt den Einfluss der Laschendicke bei Prüfkörper C-rep auf die Dehnungen am Seitenblech und auf das Öffnen der Rissflanken. Die am Seitenblech gemessenen Dehnungen weisen keine große Abhängigkeit bezüglich der Laschendicke auf. Hingegen zeigt das Öffnen der Rissflanken ein asymptotisches Verhalten bezüglich der Laschendicke. Für die in den Ermüdungsversuchen eingesetzte Laschendicke von 12 mm stellt sich eine numerisch ermittelte Relativbewegung der Rissflanken von 0,10 mm ein. Diese Relativbewegung könnte mit einer Laschendicke von 20 mm um 20 % auf 0,08 mm verringert werden, um einen lebensdauererweiternden Effekt der Instandsetzungsmaßnahme zu erzielen.
