Verstärkung von Stahlbrücken mit Kategorie-2-Schäden

Brücken- und Ingenieurbau Heft B 127

Ulrike Kuhlmann
Michael Hubmann

Bericht zum Forschungsprojekt FE 15.474/2009/CRB:
Instandsetzung und Verstärkung von Stahlbrücken mit Schäden in Form von Rissen im Bereich von Anschlüssen im Längssystem (Kategorie-2-Schäden)

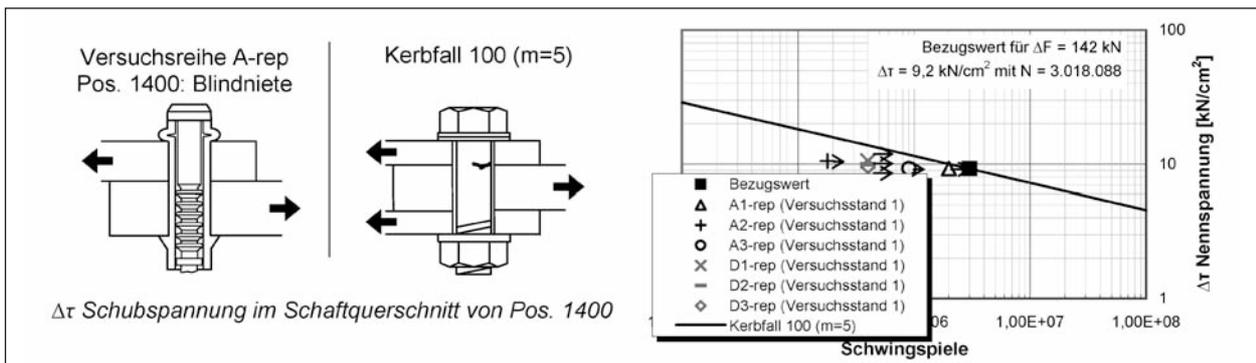
gut abgedeckt. Die montierten Winkel besitzen viele unterschiedliche Ermüdungsdetails, Bild 87 bis Bild 90. Das Detail der Blindniete wurde vereinfachend mit dem Kerbfall einer Passschraube unter Schubbeanspruchung verglichen, Bild 88. Entsprechend diesem Kerbfall dürften die Blindnieten in den Ermüdungsversuchen nicht versagt haben, da diese unter der Ermüdungsfestigkeitskurve liegen. Dies war in den Versuchen der Fall, sie wiesen keine Versagensanzeichen auf. Des Weiteren wurden die vorgespannten Passschrauben für die Beanspruchungen aus dem vereinfachten Modell be-

Bild 88: Ermüdungsdetail „Blindniete“ der Versuchsreihe A-rep im Vergleich mit einem entsprechenden Kerbfall aus (DIN EN 1993-1-9 [12])

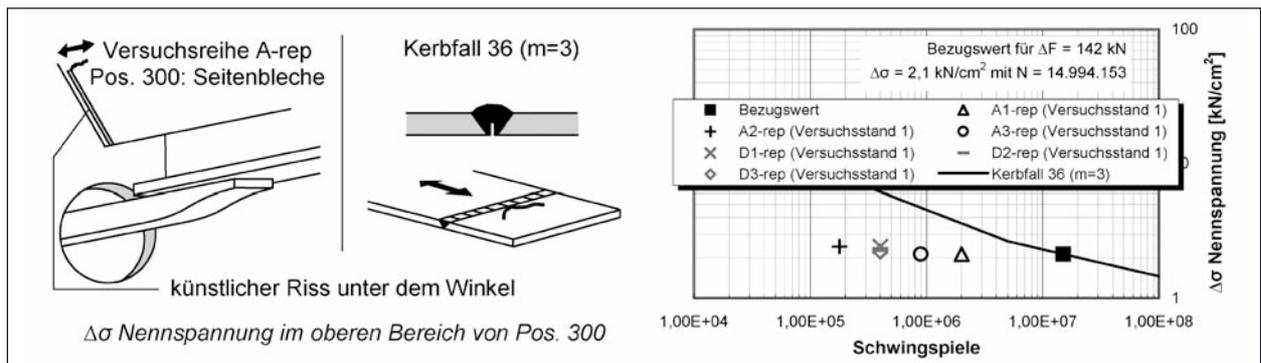
Anschließend wurden die Spitzen der künstlichen Ermüdungsrisse mit dem Kerbfall in Bild 91 verglichen. Die Ermüdungsversuche liegen weit unter der

Ermüdungsfestigkeitskurve. Zum Teil liegt diese schlechte Übereinstimmung darin begründet, dass im Bereich der Risspitze ein nichtlinearer Spannungsanstieg vorhanden ist, der durch eine Nennspannung nicht ausreichend erfasst werden kann. Für das Ermüdungsdetail in Bild 92 wurde der gleiche Kerbfall wie in Bild 83 zum Vergleich herangezogen, da Bild 83 eine relativ gute Übereinstimmung zwischen Ermüdungsversuch und Kerbfall zeigte. In Bild 92 ist die Nennspannung im Passplättchen viel geringer, aufgrund des künstlichen Ermüdungsrisse. Das Ermüdungsversagen scheint durch den Kerbfall nicht korrekt wiedergegeben zu werden.

Bild 91: Ermüdungsdetail „Seitenbleche“ der Versuchsreihe A-rep im Vergleich mit einem entsprechenden Kerbfall aus (DIN EN 1993-1-9 [12])

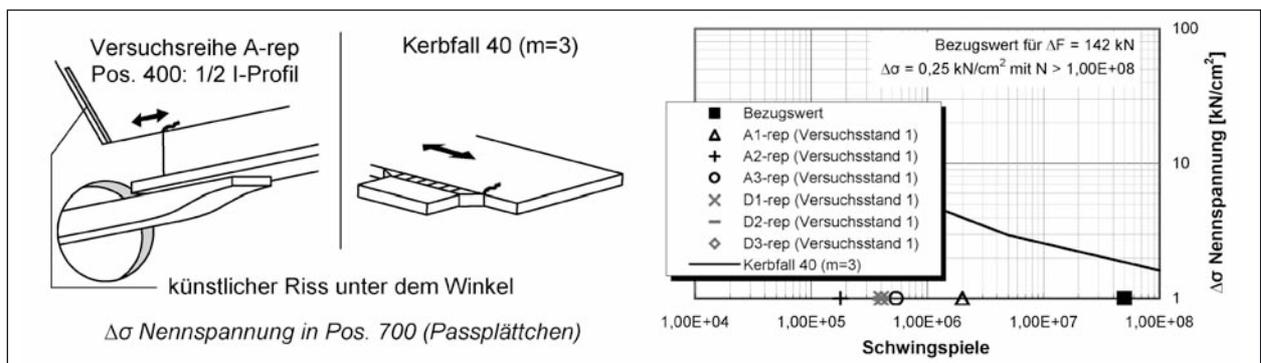
Bild 92: Ermüdungsdetail „1/2 I-Profil“ der Versuchsreihe A-rep im Vergleich mit einem entsprechenden Kerbfall aus (DIN EN 1993-1-9 [12])
