Manifestações patológicas em marquises de concreto armado em algumas edificações da cidade de Garanhuns-PE

Pathological manifestations in reinforced concrete marquees in some buildings in the city of Garanhuns-PE

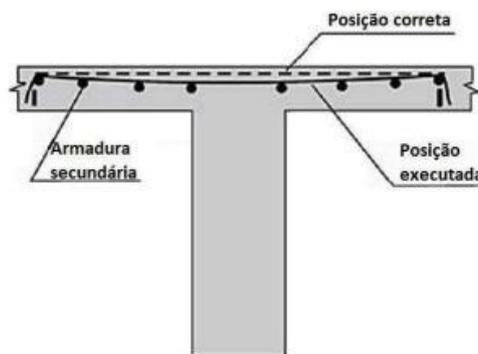
Figura 4 - Disposição inadequada das armaduras negativas.

Em muitas situações, as armaduras já são posicionadas abaixo ou acima da posição estabelecida em projeto (Figura 4). Em outros casos, esse deslocamento ocorre pelo tráfego dos colaboradores da obra no momento da montagem ou da concretagem do elemento. É recomendado o uso de espaçadores, tábuas para o tráfego dos trabalhadores, evitando, assim, que ocorra alteração no posicionamento da armadura negativa por conta da passagem dos operadores sobre a mesma.

O local da armadura acima ou abaixo da posição especificada, como ilustrado na Figura 4, é considerado perigoso, do ponto de vista da segurança estrutural. Conforme Medeiros e Grochoski (2007), o posicionamento das barras abaixo do determinado em projeto não traria muita consequência em peças com grande altura. No entanto, no caso das marquises, esse efeito é grave, pois é uma estrutura diretamente engastada, com sua altura normalmente reduzida.

da locação das armaduras acima do local especificado, o problema maior está na falta de cobrimento adequado, tornando a armadura mais sujeita ao processo de corrosão, o que pode levar a estrutura ao colapso (Gonçalves, 2011).

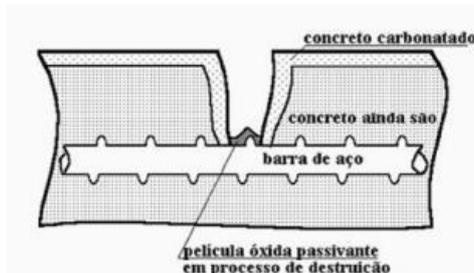
Figura 5 - Processo de carbonatação provocado pela fissuração na estrutura.

Na Figura 5, está representado um esquema do processo de carbonatação nas barras de aço: quanto maior for a fissura, mais rápido será a penetração da carbonatação, que segue o sentido da fenda no interior do concreto em direção à armadura, iniciando, assim, o processo de corrosão. Quando o concreto apresenta um percentual de 0,5% a 1% de água nos seus poros, não é possível que ocorra o processo de carbonatação na estrutura (Do Carmo, 2009).
